# 丹江口经济开发区双力工贸有限公司

## “7.18”一般触电事故调查报告

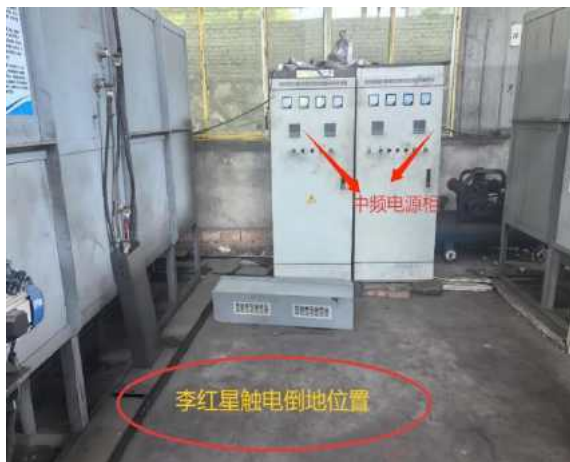
场勘查、询问谈话等佐证资料进行分析，认为李红星在异常工况下打开中频电源柜门进行相关操作过程中发生触电事故，李红星在触电过程中本能反应欲挣脱电源，但中频电源柜放置在砖块、枕木上，未与地面牢固安装，挣扎中带电中频电源柜柜体倾倒，柜门敞开，柜内带电元件和柜体一起压在李红星身体上，李红星在带电情况下，虽经挣扎欲摆脱柜体，未能成功，造成触电致心脏骤停死亡事故。

图一为还原事故现场

3. 中频电源柜在带电状态下倾倒（柜门敞开），压在李红星身上，李红星无法脱离伤害，导致身体多处被电击伤，致其心脏骤停死亡。

3. 中频电源柜柜体未固定安装，在外力作用下，易发生倾倒；

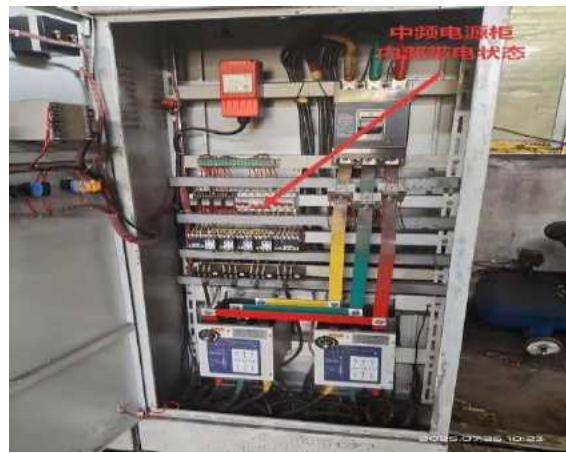
图二为中频电源柜内部

2. 锻造车间东头中频电源柜（可控硅电炉温度中频电源柜）存在带电部位裸露（人员易触及的裸露带电部位）；

4. 中频电源柜将设备的外壳和车间立柱作为接地导体，不符合《低压配电设计规范》（GB50054—2011）<sup>[4]</sup>。

和岗位危险危害识别教育培训工作，提高员工安全防范意识，同时建立健全安全生产教育和培训档案，如实记录安全生产教育和培训的时间、内容、参加人员以及考核结果等情况。四是开展一次全面安全隐患大排查，重点对用电设施设备进行专项排查，对排查出的安全隐患及本报告内提出的问题要切实整改到位。

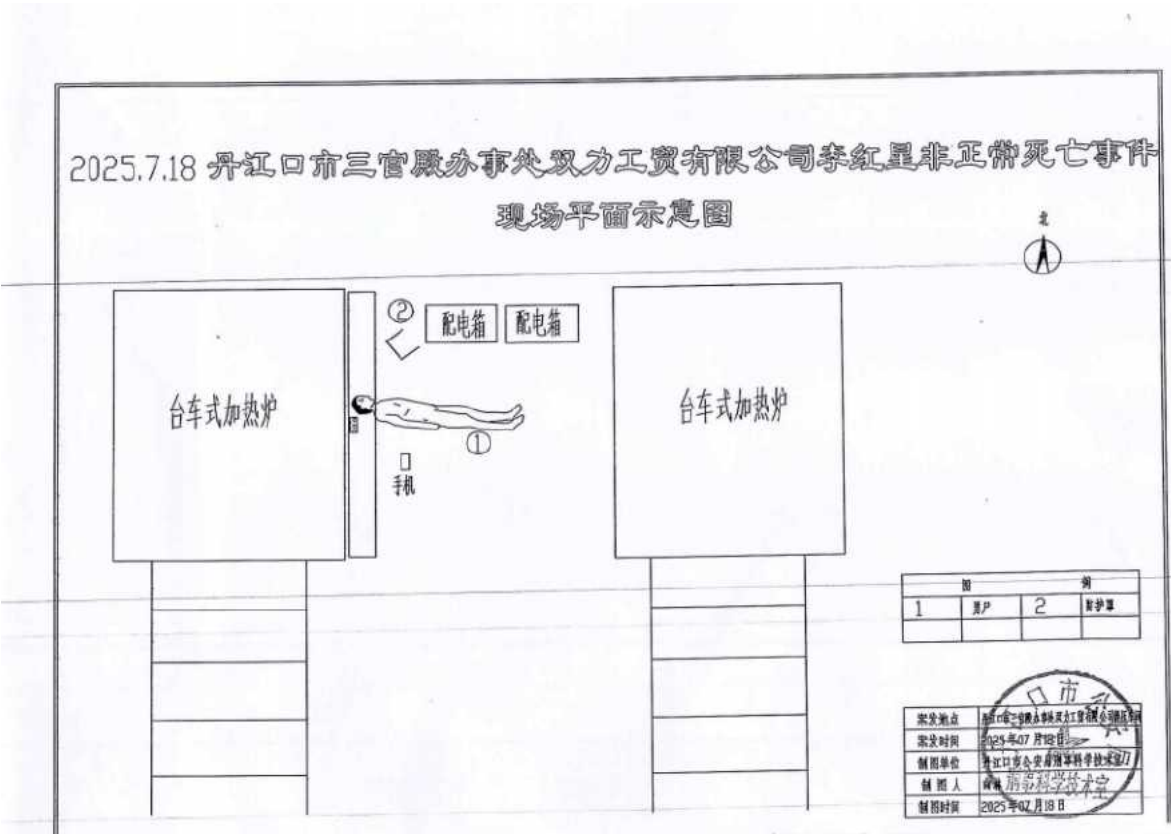
事故现场示意图

事故发生地位于该公司院内东北角的锻压车间，该车间西邻机加工车间，东直邻仓库，锻压车间内东北角靠北墙并排安装有两台台车式加热炉，上方加热炉立面上的电缆槽盒松脱，槽盒上部的发热丝电源线防护罩缺失，上部的一根电源线护套破损，相邻的接线墙子（线鼻子）处螺口黏附有黑色护套残片。事故发生地北侧放置有一个防护罩和两个配电柜（防护罩和东侧配电柜系发现人从地面扶起），配电柜底部垫有砖块、枕木。
