# 山西北方铜业有限公司铜矿峪矿 “3·16”一般车辆伤害事故调查报告

事故调查组认定：山西北方铜业有限公司铜矿峪矿“3·16”车辆伤害事故是一起因员工在工作面转移凿岩台车时，违章操作发生碰撞造成胸腹部被挤伤导致死亡的一般生产安全责任事故。

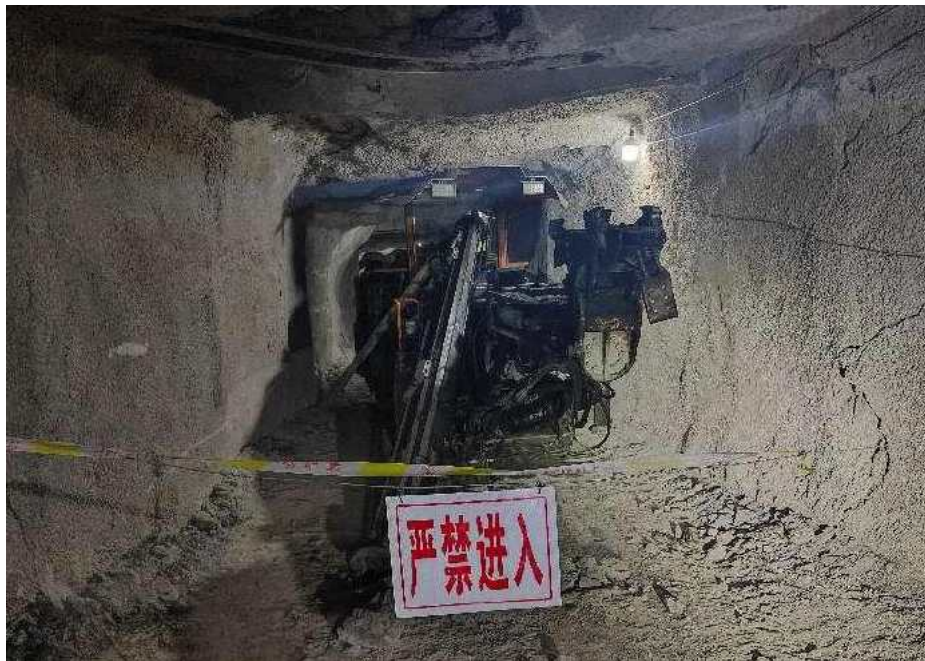
- (2) 伸缩油缸：长度 55cm；伸出 15cm；总伸出 50cm；
- (3) 事故点顶板度：2.6m；巷道宽度：3.35m-4.1m；
- (4) 钎杆长度：3.7m；
- (5) 凿岩台车尺寸：8.2m（长）；1.78m（宽）；
- (6) 驾驶室升降度：35cm；
- (7) 事故点凿岩台车距边帮两侧距离：南 80cm，北 75cm；
- (8) 推进梁和大臂连接的六根螺栓断裂，推进梁用圆木支撑在凿岩台车的北边；
- (9) 事故点距凿岩作业面约 120m。

图 1 事故现场凿岩台车

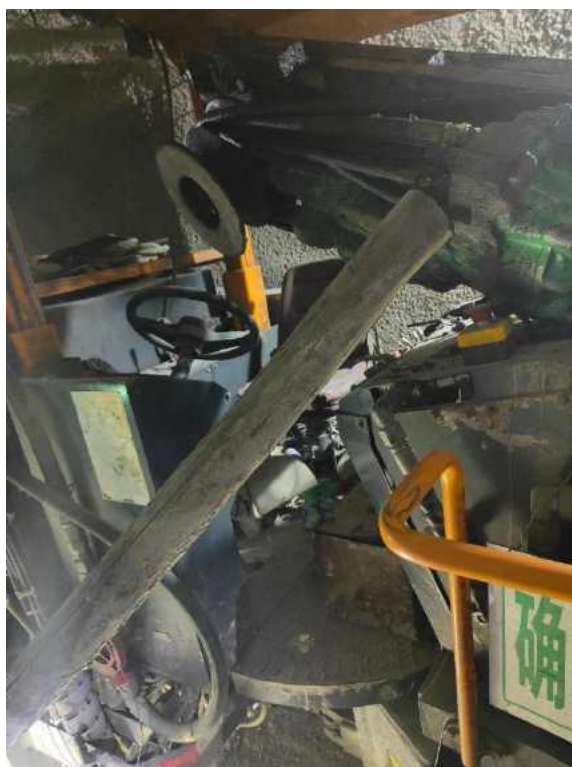
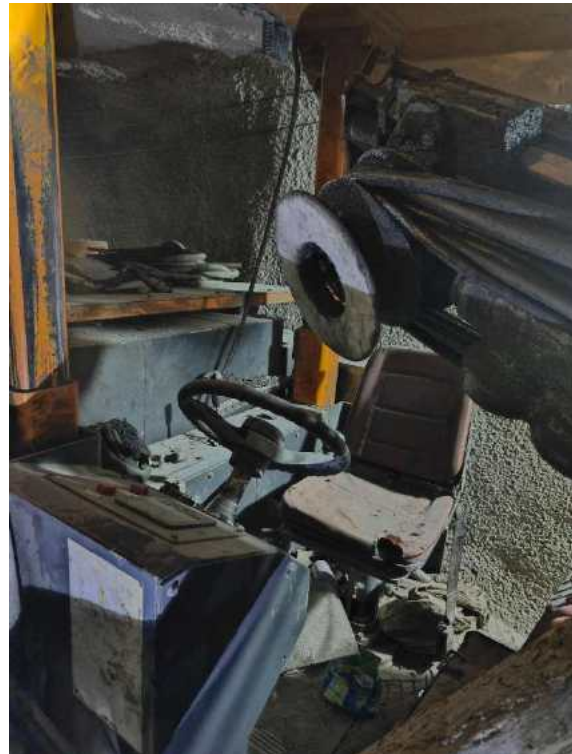
图 2 事故现场凿岩台车（驾驶室位置）

梁梁头撞到拱顶槽钢（巷道顶板离底板最高高度 2.8m，出事地点拱顶槽钢距离底板高度约 2.6m；推进梁和大臂完全复位放平时距离地面高度约 1.95m），产生的冲撞力使结合部位连接的六根螺栓断裂导致推进梁脱离大臂，推进梁尾冲击驾驶室撞伤陈浩。

（七）引进先进技术，提高本质安全。在每辆凿岩台车驾驶室前方安装防护设施，防止受到猛烈撞击，导致推进梁脱离大臂，伤害到驾驶司机，从而提高本质化安全。

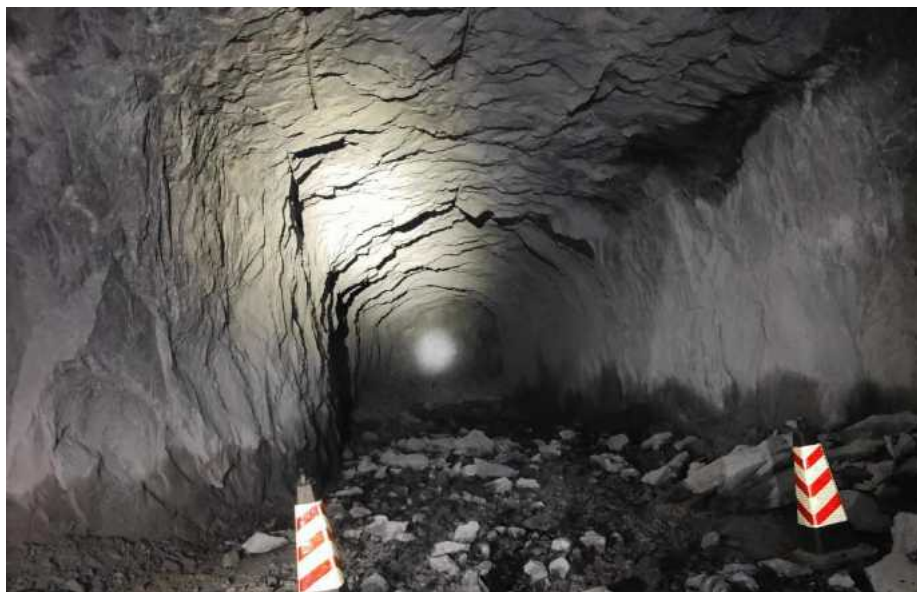
图 3 584 水平巷道“11#装矿道”（凿岩处）

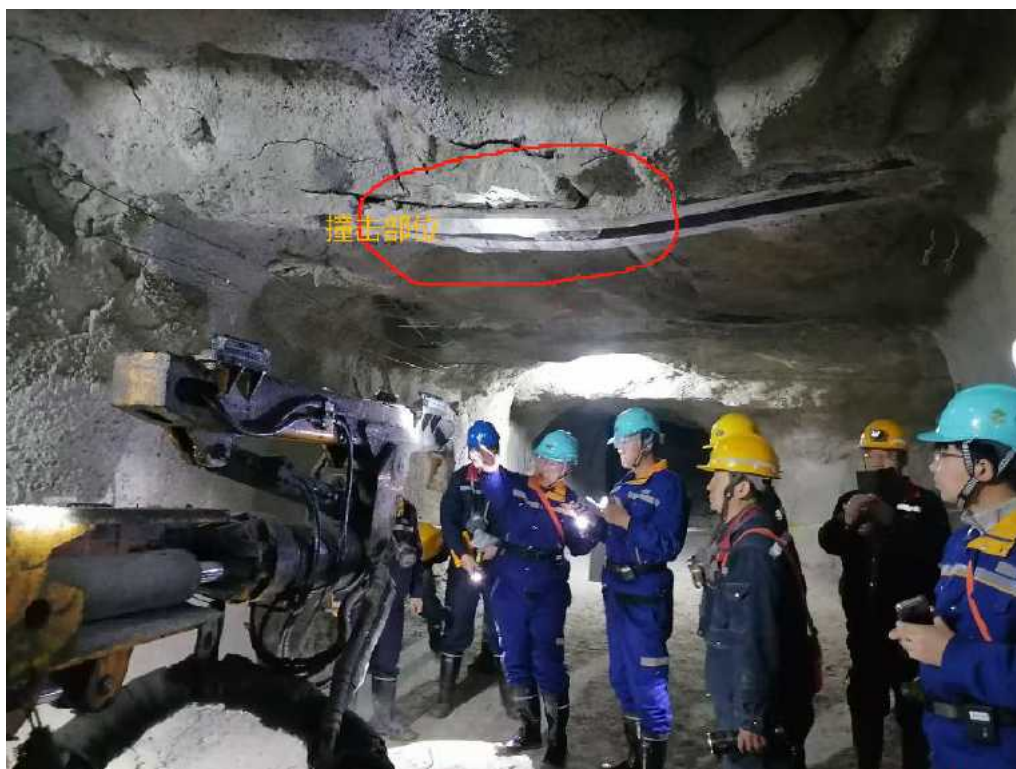
图 4 大臂与顶板支护钢梁发生碰撞处

该员工违反该公司《掘进凿岩台车操作规程》第 9 条“转移设备时，车头朝前，大臂必须回落到最低点且行走时行驶速度不得超过 10km/h”的规定，在推进梁和大臂没有完全复位放平的情况下驾驶凿岩台车行走，属于违章操作行为，是造成本次事故的直接原因。

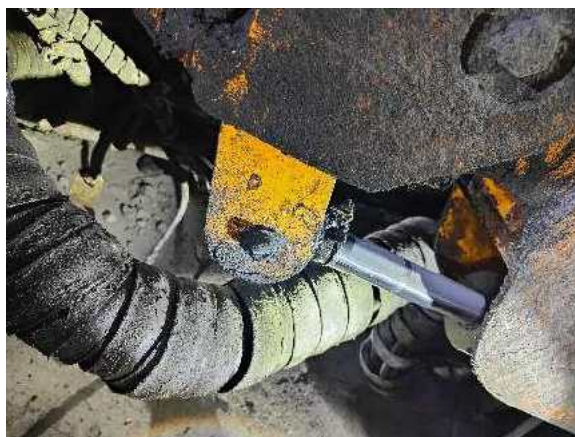
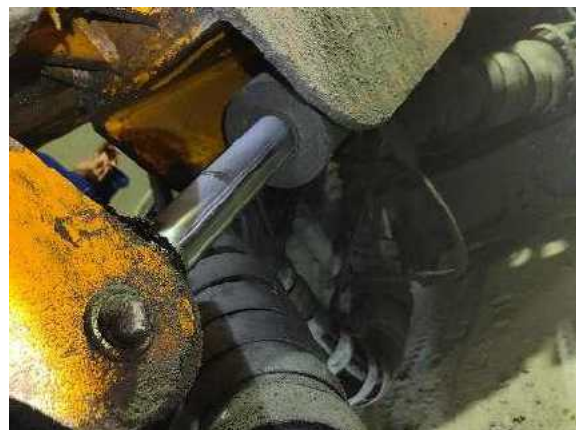
（1）俯仰油缸：长度 60cm；伸出 25cm；总伸出 40cm；

图 5 油缸行程照片

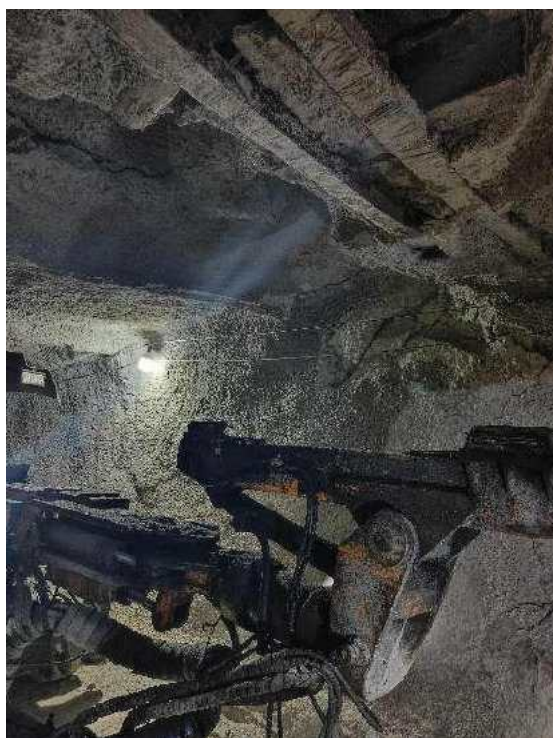
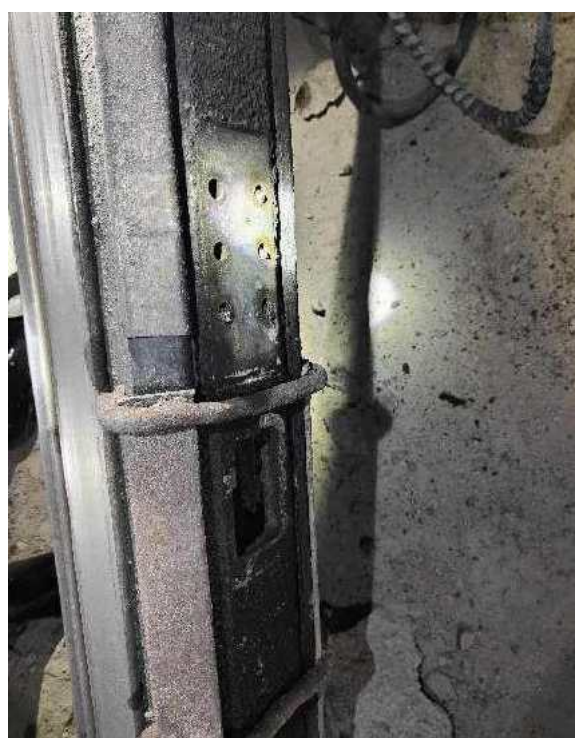
图 6 大臂铰接部位

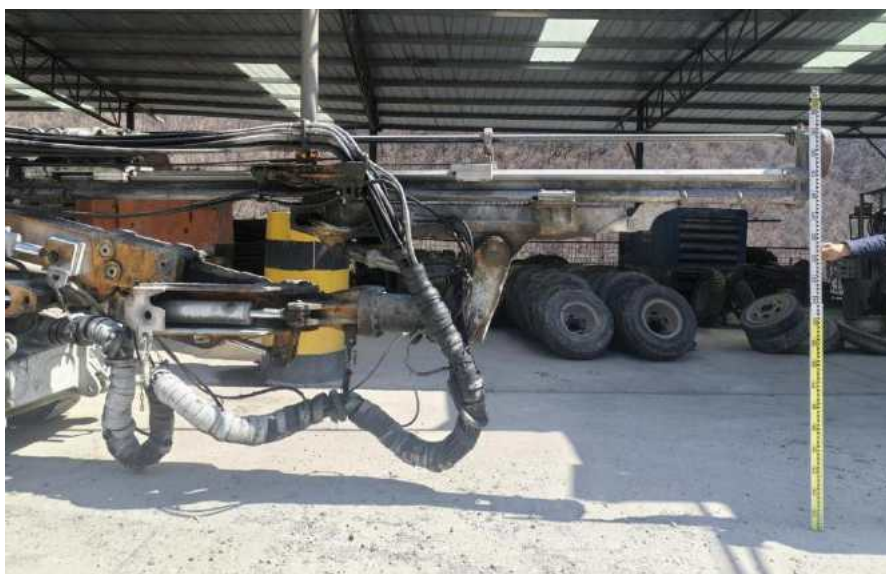
图 10 凿岩台车完全复位后推进器顶部距地面高度为 1.95m
