茅箭区十堰荣旺工贸有限公司“7.13”一般机械伤害事故调查报告

茅箭区十堰荣旺工贸有限公司“7.13”  
一般机械伤害事故调查报告

茅箭区十堰荣旺工贸有限公司 “7.13”

2020年8月28日

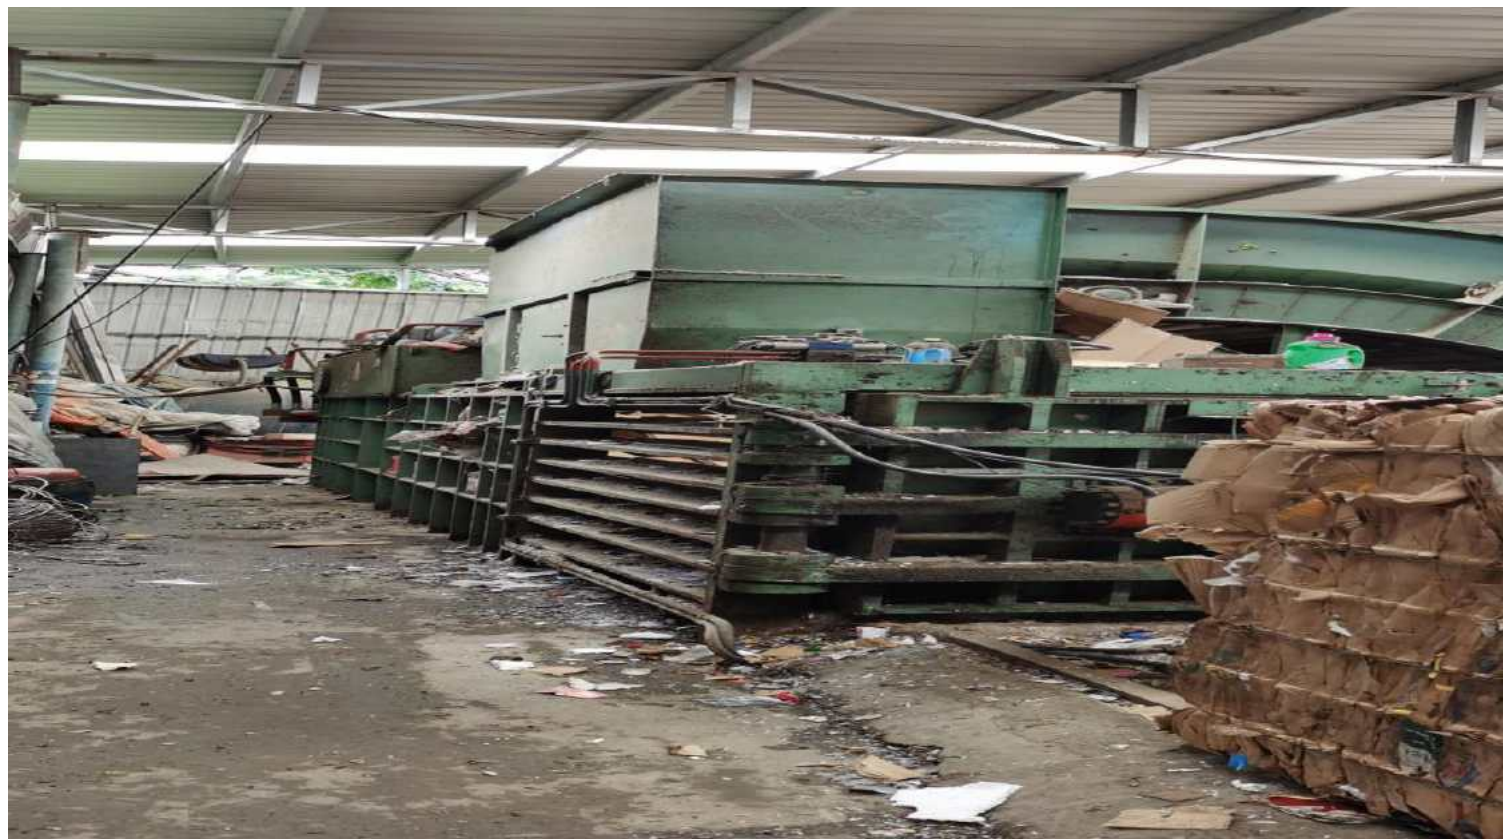
事故液压废纸打包机

事故机械设备为一台MZDS-315AA型液压打包机，专用于中小型废纸回收的打包设备，可将瓦楞纸、报纸等进行压缩打包，方便运输及储存，总压力315吨，总功率90KW，出包体积为1600 mm×1120mm×1600mm，成品重量为550公斤。打包机设有半自动和手动2种工作模式，半自动工作模式下打包机可自主完成打包，手动工作模式由人工控制打包机液压盘前进和后退按钮，根据打包大小来控制机器打包压缩次数，该公司为便于控制废纸包大小，打包机操作工长期使用手动模式进行打包作业。该设备制造厂家为江苏鼎豪再生资源设备有限公司，2017年7月底由厂家进厂安装后正式投入运行。

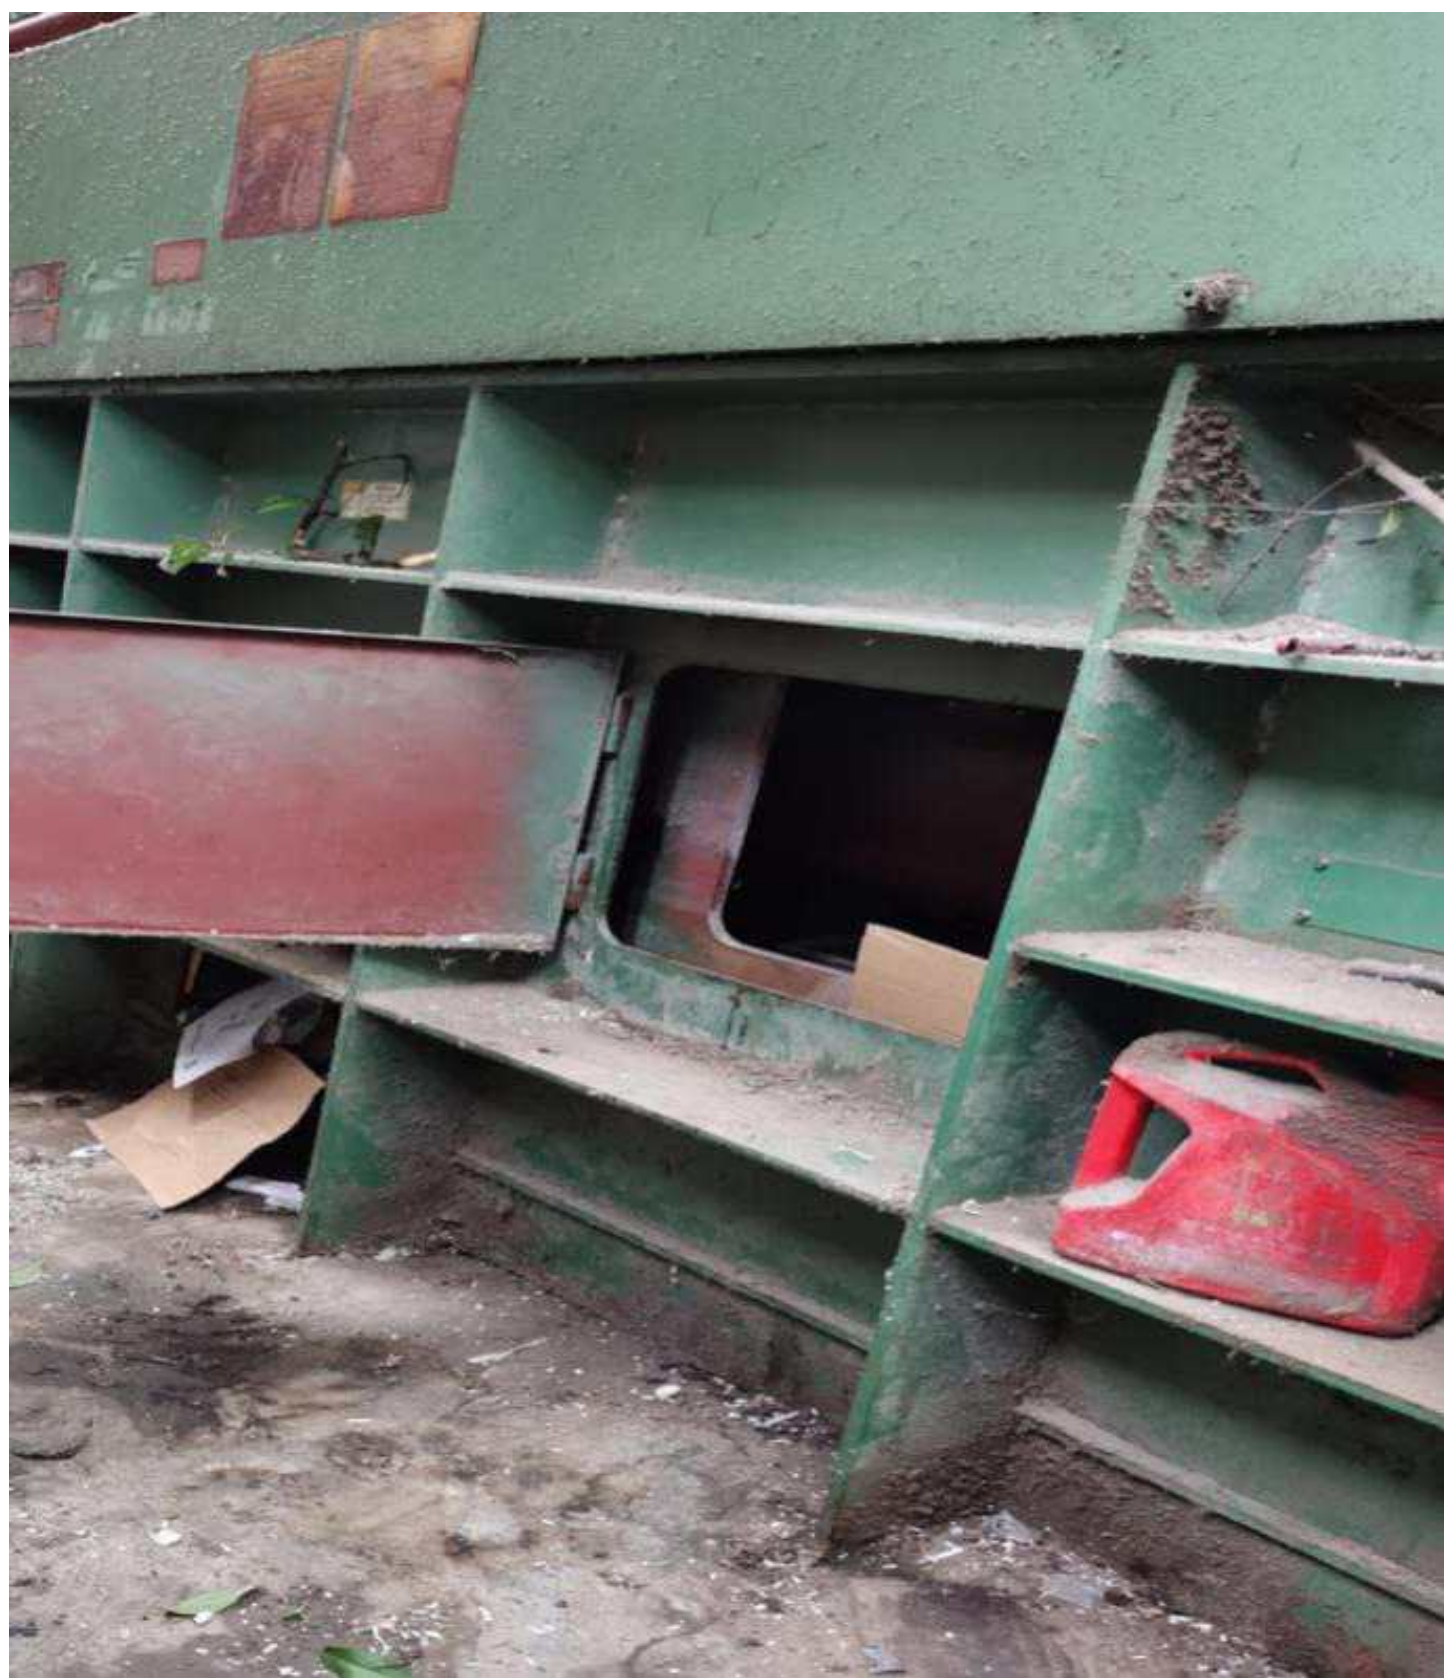
打包机检修口位置

经现场勘查，打包机外检修口位于打包机正中间位置，尺寸为500mm×600mm，内检修口位于打包机液压头侧板上，尺寸与外检修口相同，离地高度为700mm，内外检修口水平距离为10mm，在液压头回位时内外检修口同框，外检修口处设有可开闭的检修门。检修口主要用于在打包机内部限位器出现卡纸及其他故障时，在设备断电停机的情况下维修人员进入排除故障。

经查，该检修门未进行锁闭，长期处于无人管理、工人随意开启进行清理和排障作业的状态。

十堰荣旺工贸有限公司工人李华兵安全意识淡薄，在打包机未断电停机的状态下，冒险将头探入打包机检修口内进行观察，头部被前进中的打包机内检修口侧板与打包机外检修口侧板形成的剪切力挤掉当场死亡。

（一）十堰荣旺工贸有限公司要深刻汲取事故教训，强化安全生产主体责任落实。要严格按照法律法规要求，建立企业安全生产责任制和安全生产规章制度，制定隐患排查治理制度和设备检维修制度，加强对工人的安全教育培训，使工人具备必要的安全知识，能识别安全风险；要加强对厂区机械设备的隐患排查治理和风险辨识工作，严格落实安全生产风险管控措施，要对废纸打包机检修口加装锁闭装置，明确专人管理，提升设备本质安全；要切实加强作业现场安全管理，按规定配备安全员落实安全管理职责，坚持旁站监督，坚决制止纠正作业人员违章行为；定期进行事故警示、安全知识更新教育，进一步提高从业人员安全意识，提升事故预防、控制能力；企业主要负责人及现场负责人要加强安全生产法律法规的学习，严格落实企业负责人安全生产工作职责。

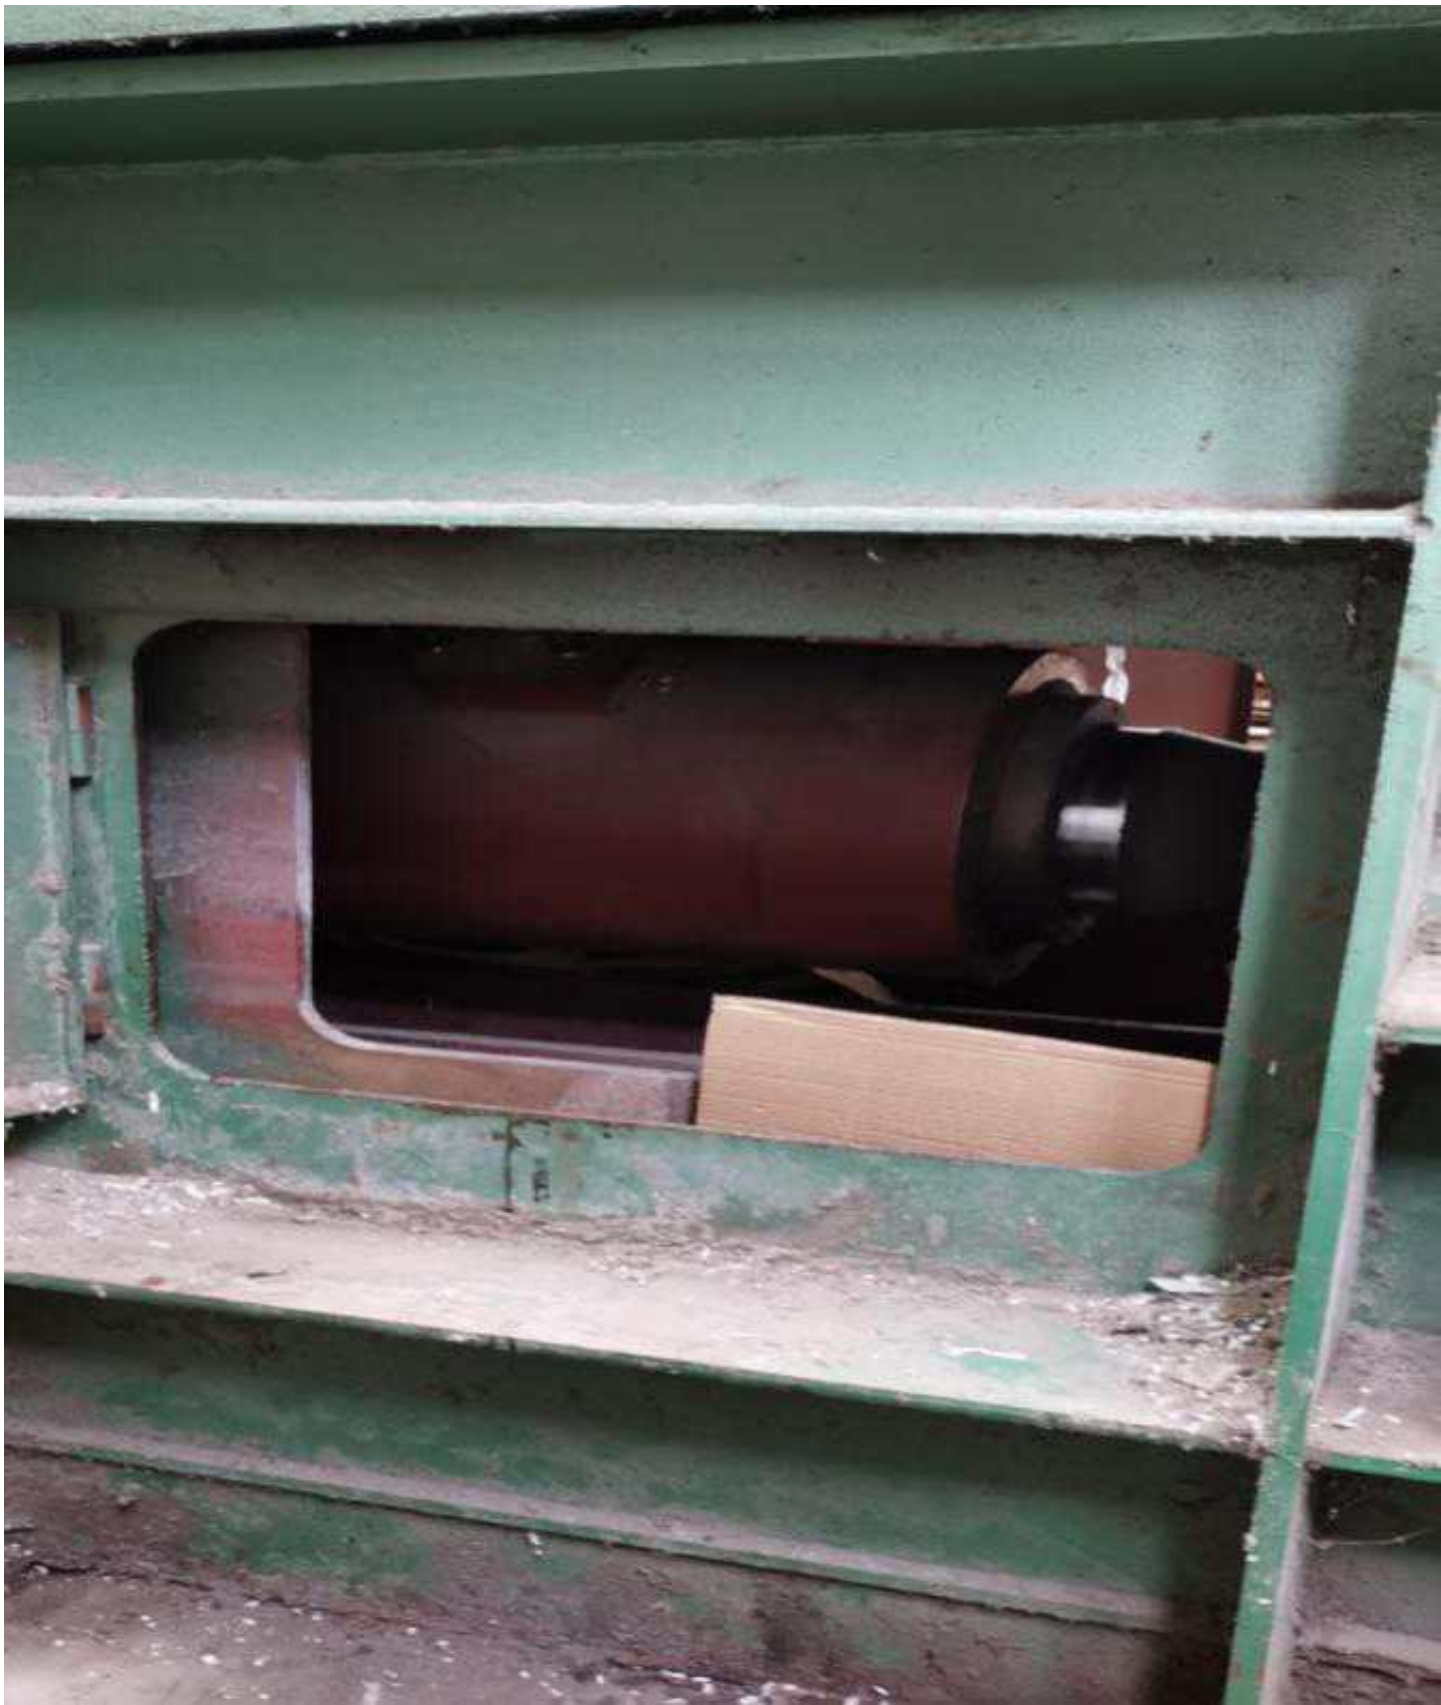
事故发生位置

2020年7月13日6时，十堰荣旺工贸有限公司工人李华兵、徐凤英、张德保、李荣华等9人来到车间开始进行废纸壳打包作业，根据分工徐凤英负责操作废纸打包机、并与李华兵一起负责对打包好的废纸进行绑扎，其他人负责分拣废纸壳。7时30分许，厂里突然停电，10时30分来电后工人继续打包作业，11时许打包机压缩头导杆弯曲变形出现故障，现场负责人陈兴海和工人陈金斗通过矫正焊接后排除故障，工人继续废纸壳打包作业至14时下班吃午饭。15时许，工人返回工作岗位继续干活。16时40分左右，徐凤英在操作打包机打好第五个废纸包后，来到打包机南侧绑包位置准备绑包，发现对侧绑包位置没人，就喊道：“绑包的人去哪了？”，分拣工人李国华听到后回答：“是不是上厕所去了，请张德保帮忙绑一下”，张德保来到李华兵绑包的位置后，发现李华兵趴在打包机北侧检修孔旁边地面上，头已被挤掉，人已经当场死亡。
