# 鄢阳区华新金龙水泥（鄢县）有限公司 “12·6”一般机械伤害事故调查报告

鄢阳区华新金龙水泥（鄢县）有限公司  
“12·6”一般机械伤害事故调查组  
2024 年 1 月

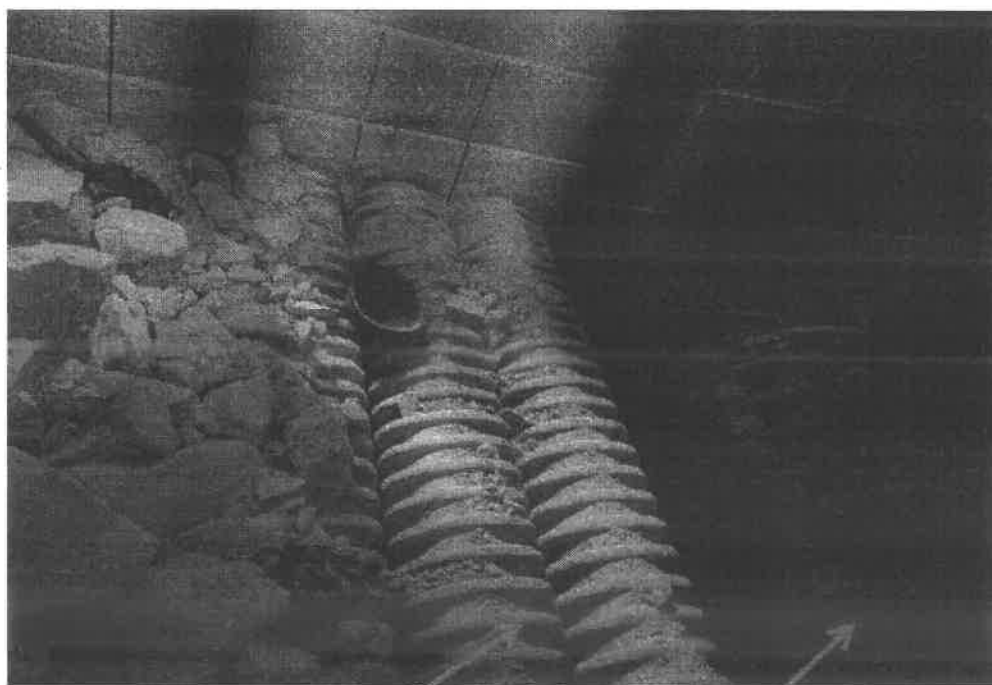
经现场勘验、调阅视频、调查询问并综合分析，巡检工曾华伟未办理工作许可和维修单<sup>③</sup>，且明知断电后的破碎机内部“转子”因机械惯性未完全停止转动，仍站在给料辊边缘处理卡石，不慎滑倒跌入破碎机“转子”内被挤压致死，是事故发生的直接原因。

①曾华伟站立位置    ②曾华伟被挤压位置
