# 湾沚陶辛“6·29”一般淹溺事故调查报告

2025年6月29日12时40分许，湾沚区陶辛镇陶辛水韵景区发生一起淹溺事故，造成1人死亡，直接经济损失约186.39万元。

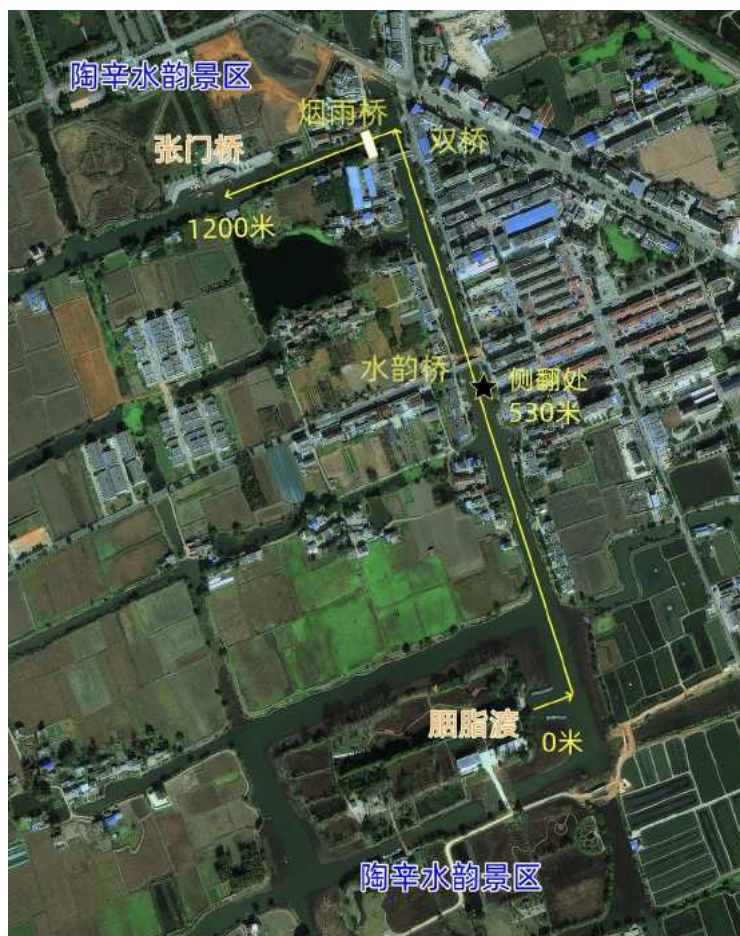
图 1.事发水域示意图

涉事水域为陶辛水韵景区内河水域，长度约 1200 米，宽度约 35 米，平均水深约 1.6 米，张门桥站为起点，胭脂渡站为终点，张门桥站至胭脂渡站水域依次设烟雨桥、双桥、水韵桥。

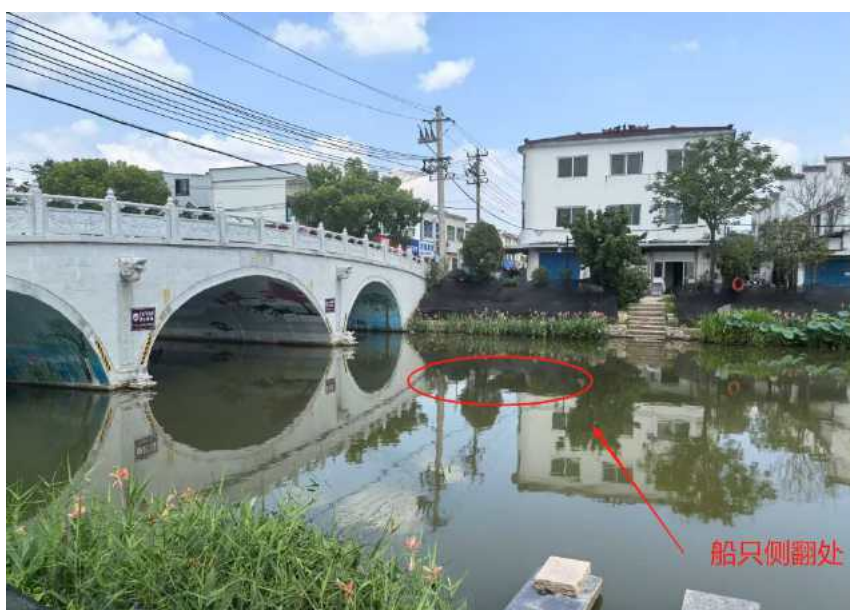
图 3.事故现场图

事发船只从胭脂渡往张门桥方向行驶，行驶约 530 米后，在水韵桥附近侧翻，水深约 1 米。
