## 柳州丹顺科技有限公司“11·20”一般机械伤害事故调查报告

来源：柳北区应急管理局 | 发布日期：2026-01-16 15:25

调查认定：柳州丹顺科技有限公司“11·20”一般机械伤害事故是一起因生产经营单位安全设备不符合国家标准，现场安全生产管理不到位，隐患排查治理不到位而导致的安全生产责任事故。

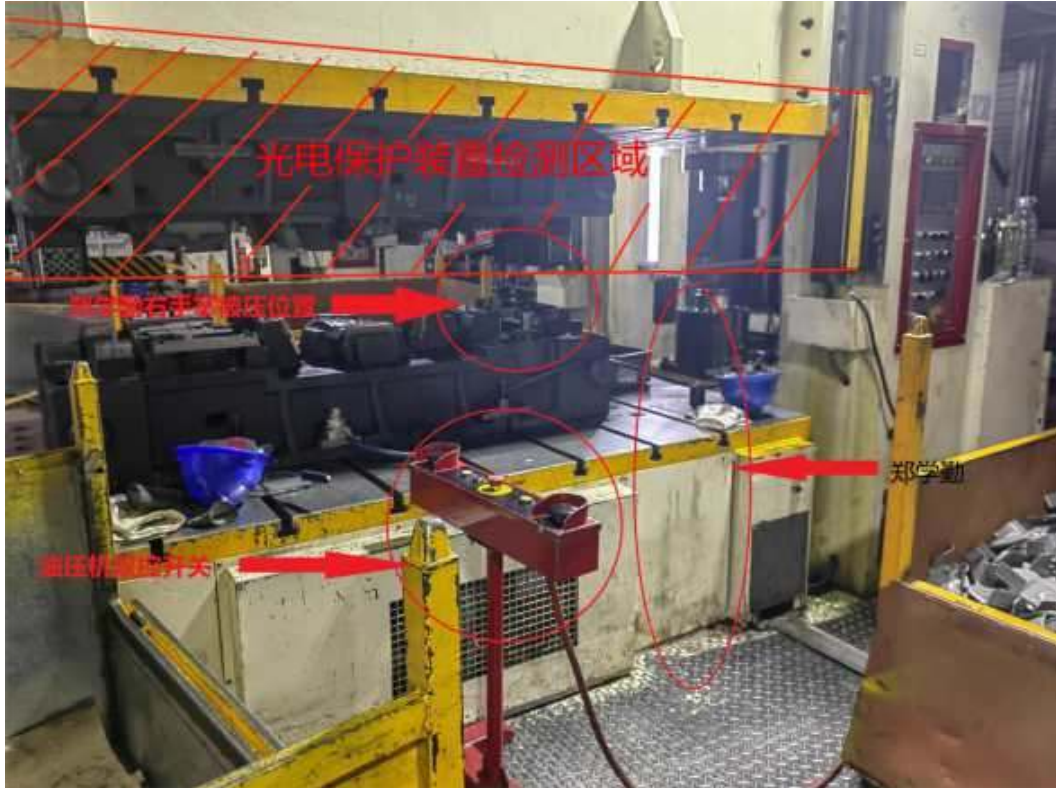
图1 事故发生现场情况

事故发生地点位于柳州丹顺科技有限公司（柳州市马厂路1号白露工业园C-15）油压车间A11号油压机。油压机光电保护装置处于正常状况，检测范围如图所示（见图1）。

柳州丹顺科技有限公司未按照国家《液压机安全技术要求》（GB28241-2012）规范设置光电保护装置检测区<sup>[4]</sup>，导致事发油压机光电保护装置检测区存在盲区。柳州丹顺科技有限公司在日常安全隐患排查治理工作中，未及时发现油压机光电保护装置存在检测盲区的缺陷，也未针对性采取有效防护措施强制操作者必须通过光电保护装置检测区域进入危险作业区。事发时，由于伤者体型较小且处于俯身操作的姿态，处于光电保护装置的检测盲区范围内，导致装置未能触发停机保护功能，最终未能阻止伤害事故的发生。

[[4]] 《液压机 安全技术要求》（GB28241-2012）第5.3.15：只能通过光电保护装置检测区域进入危险区，附加防护措施应能防止从其他方向进入危险区。

柳州丹顺科技有限公司应认真汲取事故教训，举一反三，严格落实安全生产主体责任，严格按照国家标准或者行业标准落实安全保护措施，加强对生产现场的安全生产管理与隐患排查力度，及时消除生产安全事故隐患，杜绝类似事故再次发生。

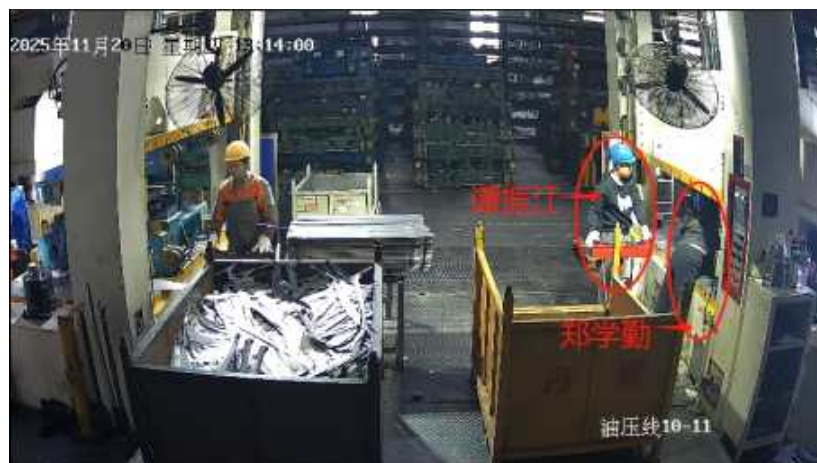
图2 事发监控（油压线10-11）

油压车间A11号油压机在场人员共4人，为郑某某、谭某某、赖某某、罗某某（见图2、3），郑某某和谭某某在同一侧，赖某某和罗某某在另一侧。油压机双控开关共2个，分别由谭某某和罗某某控制。

2025年11月20日13时，郑某某、谭某某、赖某某、罗某某根据班组长覃某某安排到A11号油压机工作。13时14分00秒，谭某某、罗某某、赖某某已完成料件位置调整，离开油压机工作区域，郑某某仍在油压机机台内调整料件位置，身体和手还未完全离开油压机运行区域，此时谭某某和罗某某均按下油压机操作开关，油压机下压，导致郑某某右手前臂及手指被压伤，发生机械伤害事故。
