# 日照高新区五丰水产批发商行“5·18” 一般高处坠落事故调查报告

日照高新区五丰水产批发商行  
“5·18”一般高处坠落事故调查组  
2024年7月16日

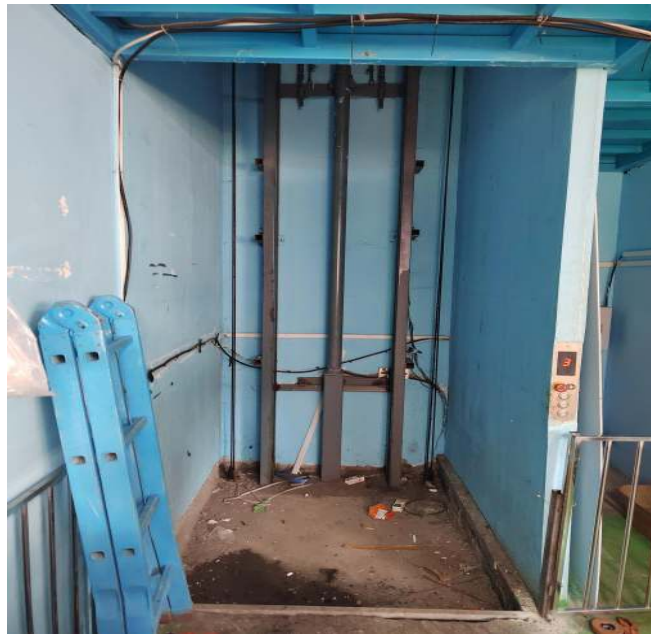
图 1 事故升降工作平台图

丰水产行商铺内，实际用途主要是用于在一层、二层和三层间运送货物和人员上下。经现场勘验，事故升降工作平台未安装防护栏杆或防护门，在一层、二层、三层井道口一侧都安装有平台升降控制按钮盒，按钮盒内有标记为“①”“②”“③”的三个楼层按钮以及一个红色的急停按钮。升降工作平台在任意楼层均可控制上下（如图 1 所示）。

据现场勘查,根据 JB/T 12789-2016《升降工作平台 术语与分类》和 JB/T 11169-2011《固定式升降工作平台》标准,五丰水产行安装使用的升降工作平台不是剪叉式升降台,而是固定套筒油缸式升降工作平台,应符合 JB/T 12217-2015《套筒油缸式升降工作平台》标准。

2. 润诺电梯公司，向五丰水产行销售不符合国家标准的升降工作平台，事故发生前未向五丰水产行提供产品合格证，未按照相关规定在井道开口处安装护栏<sup>[5]</sup>等安全措施，导致升降工作平台存在事故隐患。

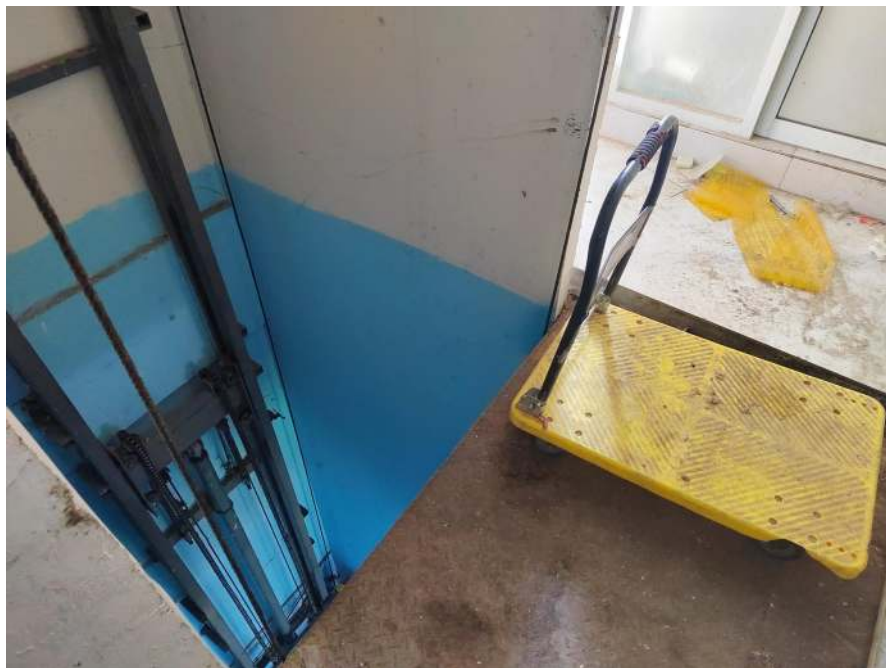
图 2 停于顶层处升降工作平台现场图

2024 年 5 月 18 日上午 9 时 45 分许,五丰水产行员工刘\*芳在三层给客人取货,将一层客人要的鲢鱼块放置到升降工作平台,运至一层。此时,刘\*芳在三层继续搬运货物,升降工作平台停靠在一层未返回三层(如图 2 所示),刘\*芳再次向升降工作平台放置货物时,未仔细观察升降工作平台位置,倒退时踩空坠落,从三层坠落至一层。丁\*慧和张\*峰在店铺门外卖货,2024

经调查认定，事故发生的直接原因为三层冷库门口与升降工作平台竖井之间未设置防护门或者栏杆等防护措施，刘\*芳安全意识淡薄，在作业过程中疏于观察，未确认升降工作平台所在位置，在三层倒退行进时踩空坠落。
