# 三门峡市陕州区申家窑金矿“7·23” 片帮冒顶事故调查报告

编制单位：陕州区政府事故调查组

编制日期：2023 年 12 月 12 日

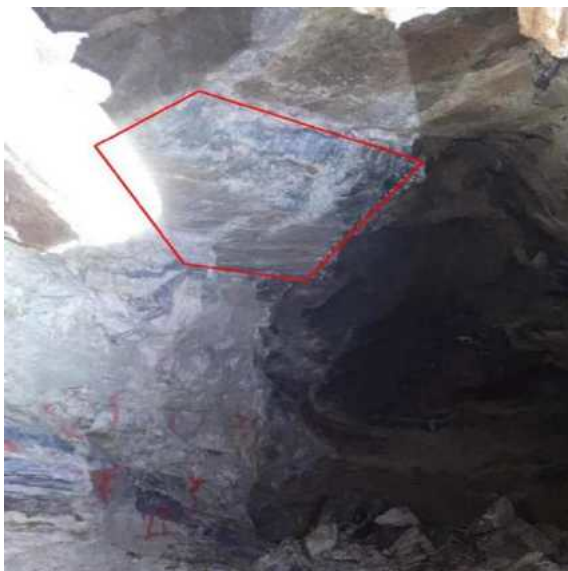
图 2-1 巷道冒落点照片

事发点距离支护体约 1m，距离独头巷道尽头约 5m。冒落岩石分别位于左侧上方 2m 处（见图 2-1）和右侧上方 2m 处（见图 2-2），左侧岩石冒顶点长约 1m，宽约 0.8m；右侧岩石冒顶点长约 0.5m，宽约 0.4m，形状均呈不规则梯形。事发区域地段岩石层理节理发育，局部较破碎（见图 3-1、图 3-2）。

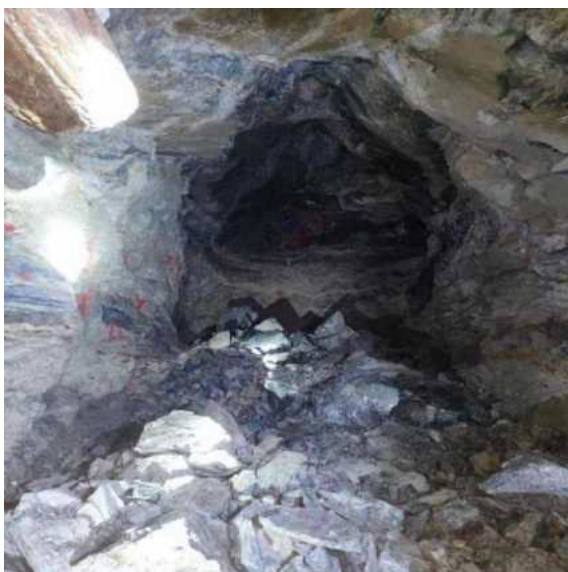
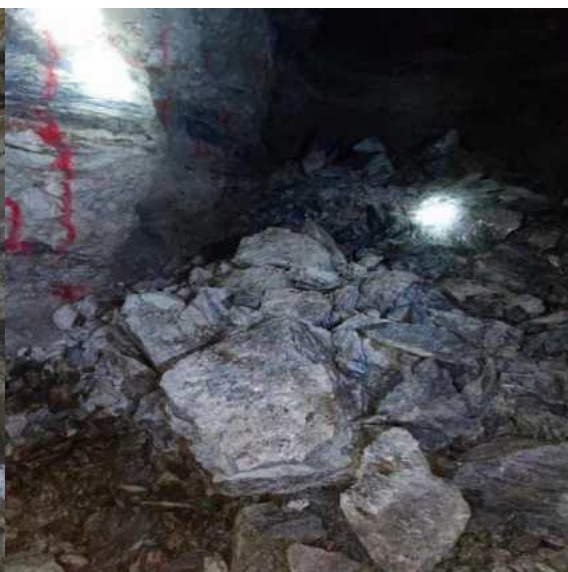
本次事故直接原因是：事发独头巷道顶板岩层节理发育、破碎，岩石稳固性极差，未设置栅栏和警示标志，防止人员进入。

**（一）岩石稳固性差。**申家窑金矿产于崤 01 断裂构造带内，矿带岩石中高岭土含量高，遇水后软化膨胀，多呈泥球状，干燥时质软。金矿带岩石片理极为发育，片理的倾向与矿带总体倾向基本一致，且倾角小于矿带总体倾角，造成悬空失去支撑，岩石破碎易坍塌掉块。<sup>[5]</sup>

**（二）事发地点巷道未及时进行支护。**事发巷道壁与顶板不平整，施工凿岩爆破后未及时进行支护，受破碎带风化、应力不均衡等因素影响，降低了局部巷道的稳定性，促使冒顶片帮事故的发生。<sup>[6]</sup>

（三）加强现场安全管理。申家窑金矿要加强地质分析和预测工作，超前研判管控顶板中存在的风险，做到早发现、早预防、早处置。要严格落实顶板分级管理制度，按照安全操作规程，督促现场施工人员做好“敲帮问顶”，认真落实《施工组织设计》和《安全设施设计》对巷道支护提出的对策措施建议开展隐患治理和安全生产工作。每班由专人对照安全标准对工程质量进行验收，严禁随意降低支护标准、强度要求。要加强顶板管理，在巷道开掘前，必须查明掘进巷道周边地质构造、顶底板围岩结构、岩体岩性、测定岩石物理力学参数和进行围岩地质力学评估。要加强独头巷道管理，严格落实《金属非金属矿山安全规程》的相关要求，对停止作业且无贯穿风流的独头巷道，设置栅栏和警示
