# 六安霍邱中钢集团安徽刘塘坊矿业有限公司“6·12”一般冒顶事故调查报告

六安霍邱中钢集团安徽刘塘坊矿业有限公司  
“6·12”一般冒顶事故调查报告

六安市人民政府事故调查组

2025 年 8 月

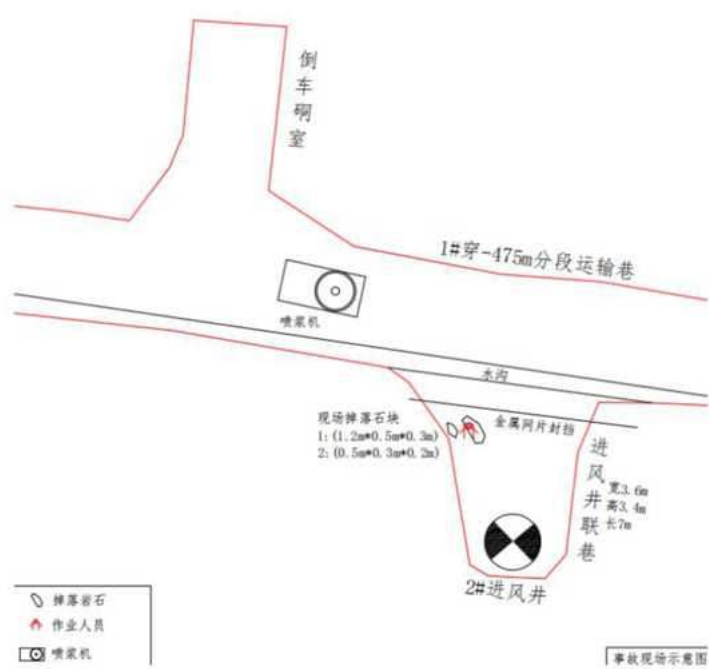
图 1 事故现场平面图

事故发生前，2#进风井被网片封堵，并挂有禁止进入警示牌，封堵网片前有一条排水沟；事故发生后，2#进风井封堵网片已被拆除，进风井上方渗水。

秦某堂擅自拆除封堵网片，跨越网片外侧水沟进入危险区域开展喷浆支护作业，-475m 分段巷道与 2#进风井联络巷交叉处的危岩体在进风井淋水侵蚀和喷浆冲击作用下，失去平衡冒落，砸中下方作业的秦某堂。

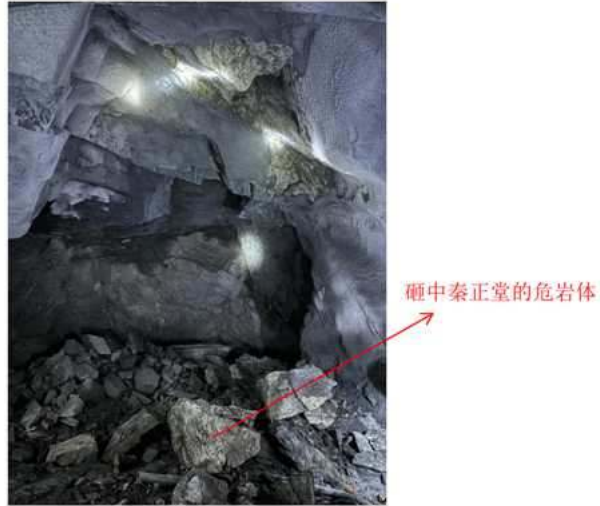
图4 危岩体掉落处

事故点处工程地质条件中等，此处为变质岩，较为坚硬，但层理、裂隙较发育，变质岩层厚在 0.2-0.5m，层理倾向南西，倾角 20 度左右。变质岩受过去地质活动和现在爆破共同影响，还存在一组隐覆状裂隙组，正交切割层理面，一定程度上破坏岩石的完整性。

风井联络巷开门处右侧肩窝处，有一条隐覆的小构造（断裂），倾向南西，倾角 50 度左右，切断了顶板和巷道帮的联系，三组构造共同作用形成“锅底滑”危岩体。砸中秦某堂的危岩体尺

寸为 1.2m×0.5m×0.3m。

刘塘坊矿业公司、温州盛达项目部要加大安全巡查力度，适当增加安全巡查人员数量，做到每天对作业面全覆盖检查，及时纠正和制止违章作业行为。要建立特种作业人员持证上岗动态台账，严禁无证人员从事支护作业。要开展“反三违”专项整治，通过岗前安全告知、现场监督检查等，坚决杜绝擅自拆除安全防护设施、违规进入危险区域等行为，对漠视违章作业的同岗位人员要同步追责。
