# **中核汇能公司白河 10 万千瓦林农光互补 光伏发电项目 110 千伏送出工程“7·21”基建施工 高处坠落一般事故调查报告**

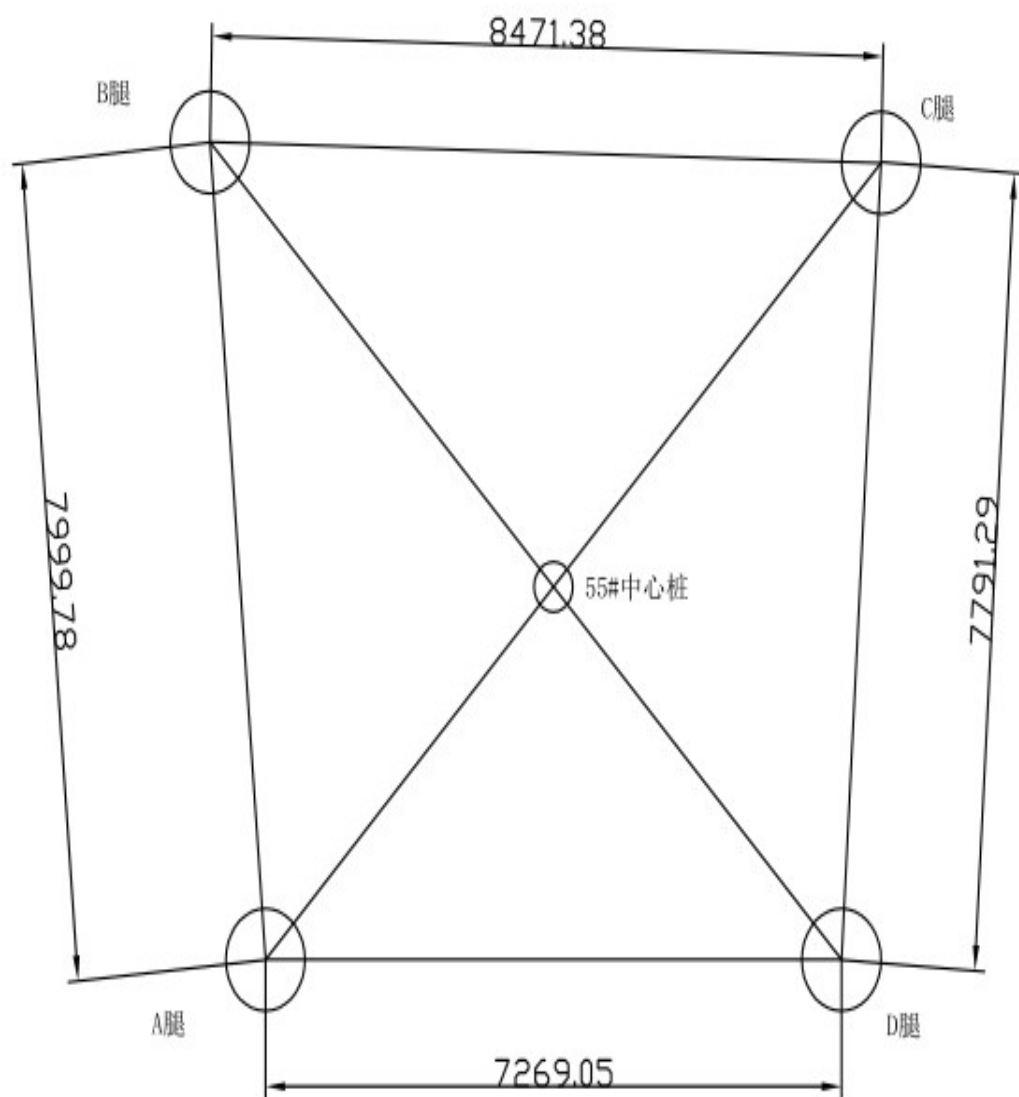
### （五）事故现场平面图

1. 事故基塔编号为 55 号，事故发生在 B 坑座，设计孔径 1 米，坑深 8.8 米，现场施工实测孔径 1.1 米，坑深 6.8

2. 四个基坑设计尺寸 A: 设计孔径 1 米, 坑深 8 米; B: 设计孔径 1 米, 坑深 8.8 米; C: 设计孔径 1 米, 坑深 9.1 米; D: 设计孔径 1 米, 坑深 8.5 米。

3. A 腿距中心桩高差: 3000mm; B 腿距中心桩高差: -4000mm; C 腿距中心桩高差: -2000mm; D 腿距中心桩高差: 3000mm。

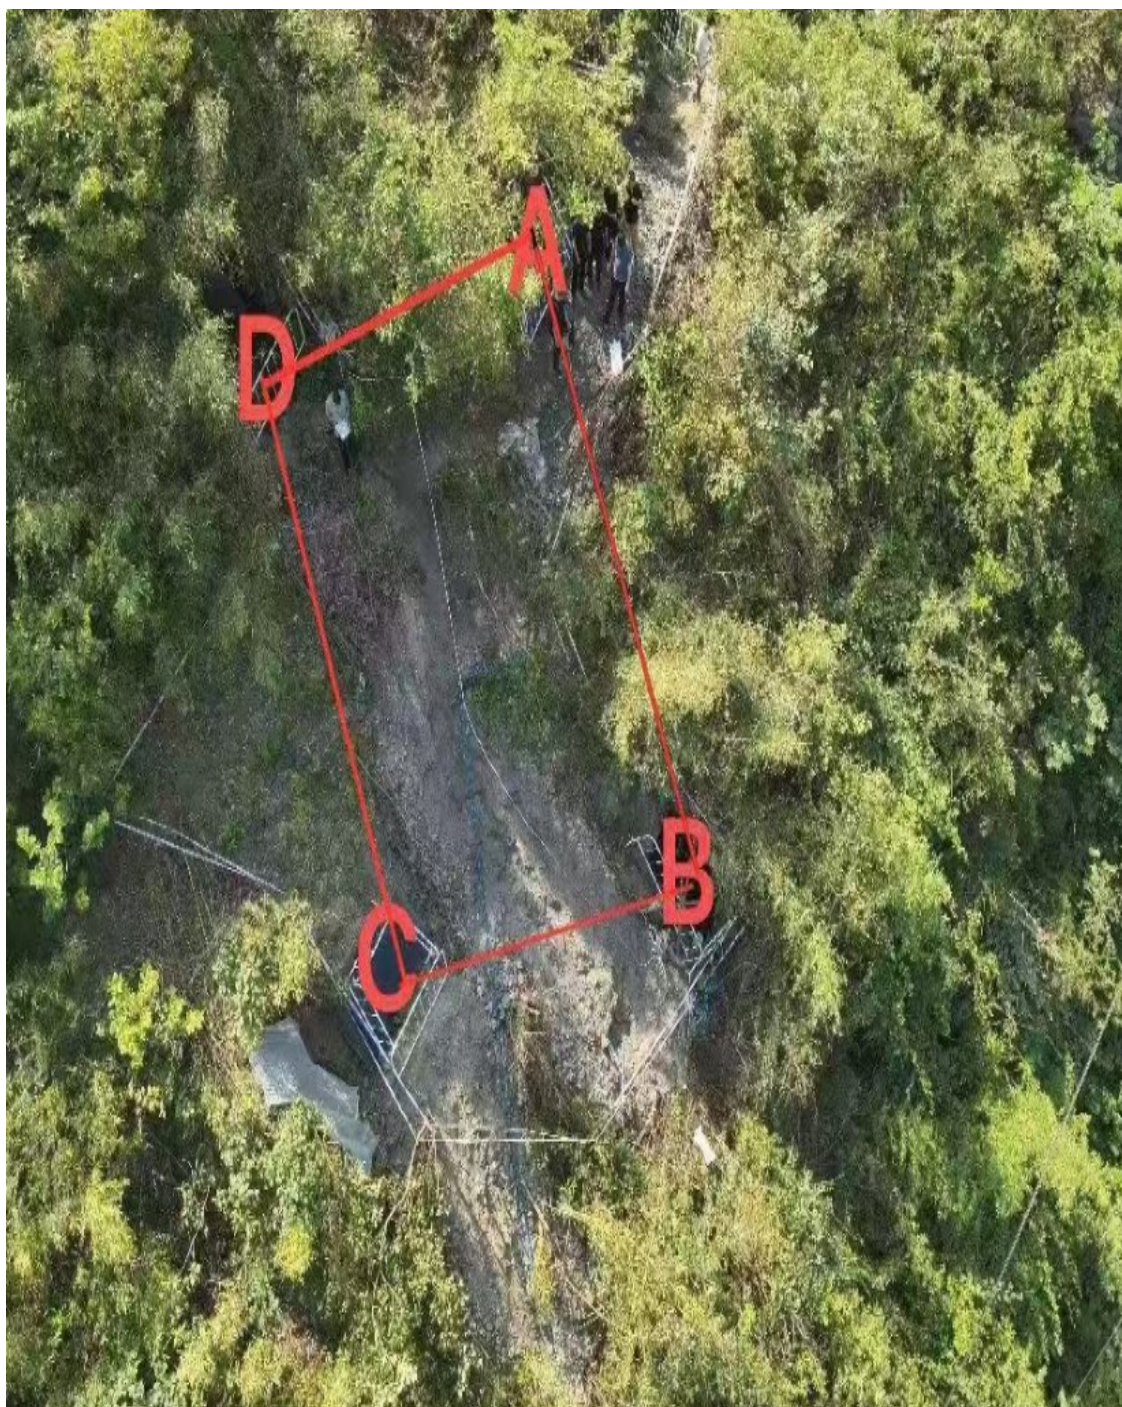
白河县中厂镇宽坪村 5 组阳坡坪后梁子 55 号基坑照片

事发基坑（编号 55 号 B 座）直径 1.1 米，深度 6.8 米，底部可见蓝色安全帽 1 顶、短把铁锹 1 把，有 3-4 厘米积水，约 10 公分细泥石料未清理，基坑轮廓清晰。事后临时增加金属防护栏 3 块（0.9x1.4 米），周围未发现零散毛

石，弃渣经过雨水冲刷保留原样，基坑口可见坑壁表面光滑，有使用风镐作业痕迹，基坑周围坡度约 40 度左右，现场区域没有植被，作业现场以外植被茂盛，以灌木为主。

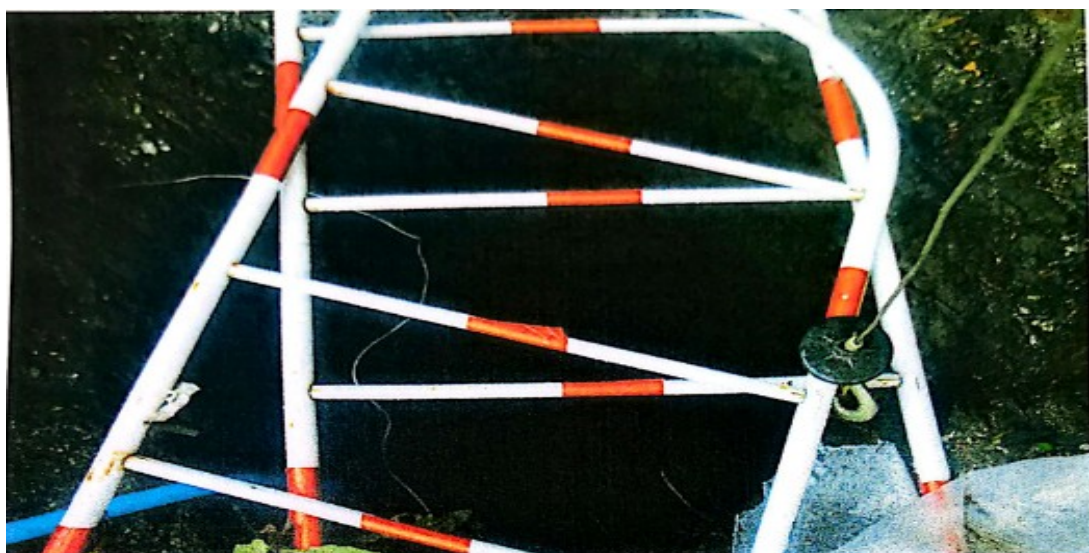
④号孔桩井内概貌

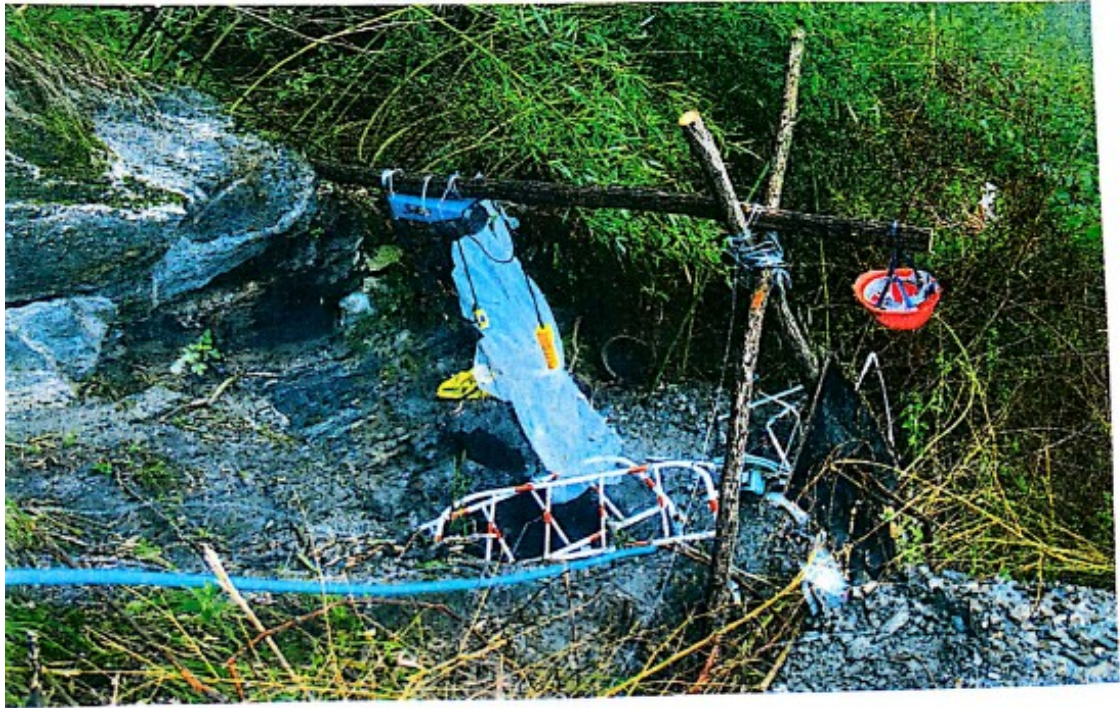
现场可见蓝色玻璃钢型安全帽 3 顶（现场 1 顶、事发 B 基坑内 1 顶、D 基坑旁 1 顶）；PA400 微型电动葫芦 2 个（A 基坑、事发 B 基坑上方树杆上）；风镐（品牌 KEN）1 个、风镐钻头 2 个（长 30 厘米、直径 20 毫米、）；离心电容异步风机 1 个（型号 5622、输入功率 120W、电压 220V）、离心式中压风机 1 个（型号 JXF5632、功率 180W、电压 220V、转速 2800 转/分钟），多股 4 平方电线，无插头；线手套 2 双；

金属防护栏 12 个（A 基坑 3 个、B 基坑 3 个、C 基坑 4 个、D 基坑 2 个，均为事故发生后新增加设施）；胶木板 4 块，A、B、C、D 基坑洞口各 1 块（长 2.4 米、宽 1.2 米、厚 1 厘米）；自吸过滤式防颗粒物过滤器（可更换面罩）2 个，未见过滤网；电缆 2 根（3x4 平方厘米）；汽油约 200 毫升（用娃哈哈矿泉水瓶装）；警示牌 3 块（有限空间作业安全告知牌 1 块、安全红线 10 项严重违章行为和安全黄线 29 项严重违章行为告知牌 1 块、安全文明施工牌 1 块）；灭火器箱 1 个、4 公斤手提式干粉灭火器 1 具，事故发生后新配）。

井口周围物品
