# 市南区芝罘路 47 号甲 204 户 “10·12” 一般燃气爆炸事故调查报告

2021 年 10 月 12 日 12 时 08 分许，市南区芝罘路 47 号甲 204 户发生一起燃气爆炸事故，造成 3 人受伤，直接经济损失 33.36 万元。

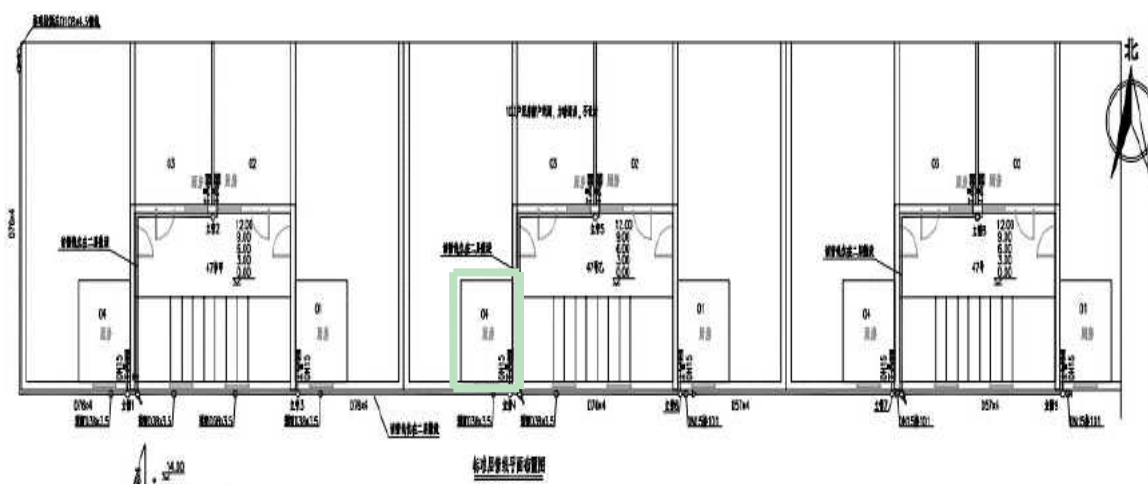
管线平面布置图<sup>①</sup>

<sup>①</sup> 绿色线框标记为事故爆炸发生地厨房

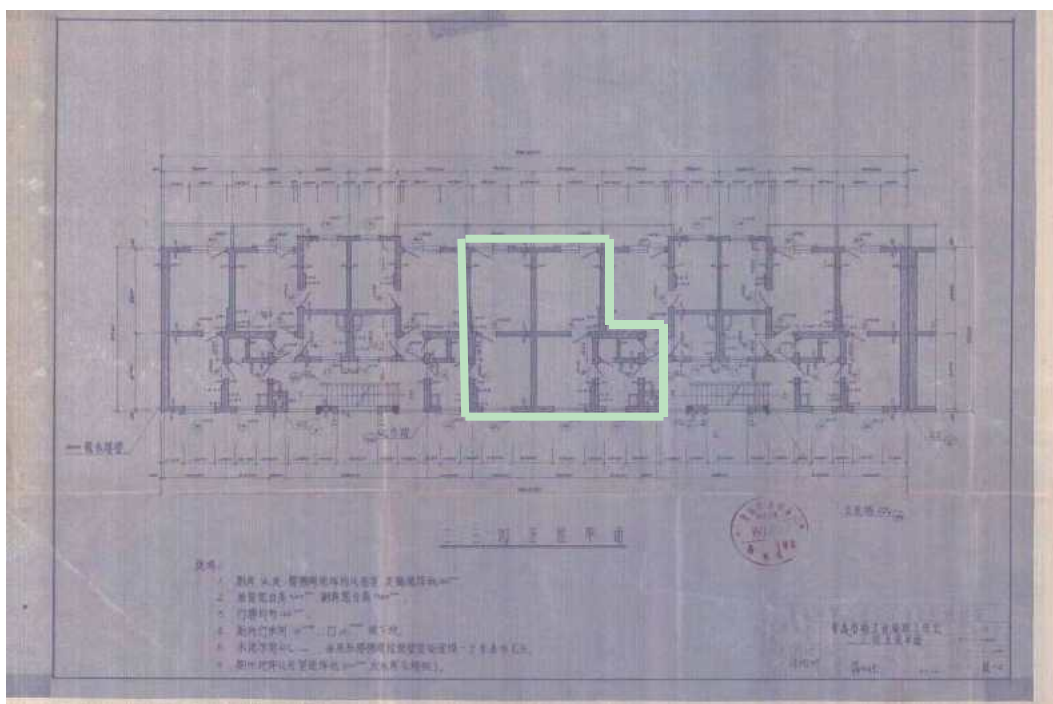
下图为二楼平面图<sup>②</sup>。

<sup>②</sup> 绿色线框标记为事故发生的住户位置

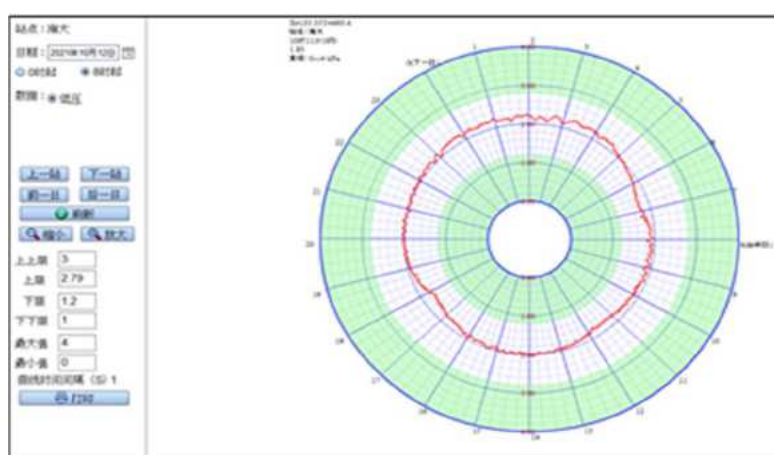
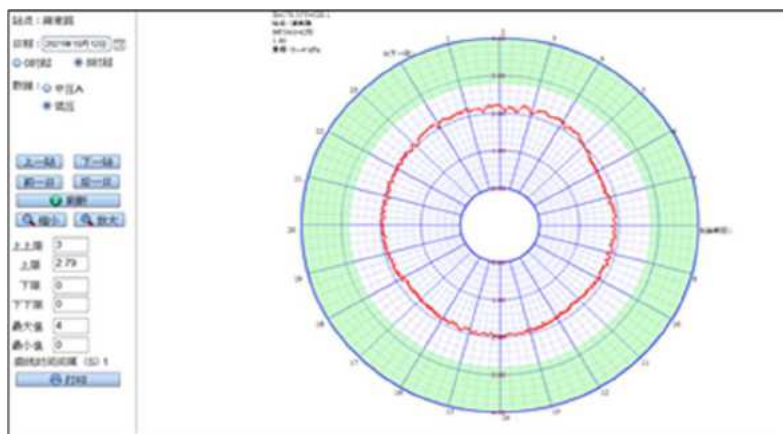
3. 经查看事故发生后提供的关闭事故用户灶前阀对该楼的管道系统进行的 5000Pa 气密打压测试，可以排除事故发生前其户内管道系统漏气的可能性。

4. 经落实，芝罘路 47 号甲燃气管道由湖南路、海大、大连路等三处燃气调压器环网供气。经调取和分析湖南路、海大两处燃气调压器运行压力记录，当日该区域燃气管网运行压力正常，排除管网存在大规模泄露的可能性。

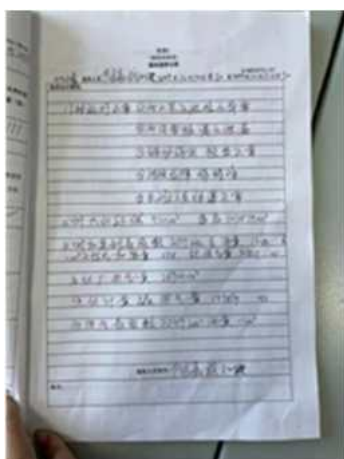
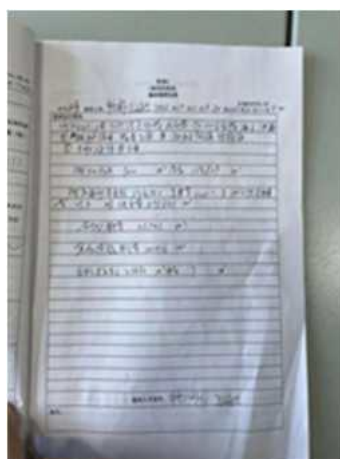
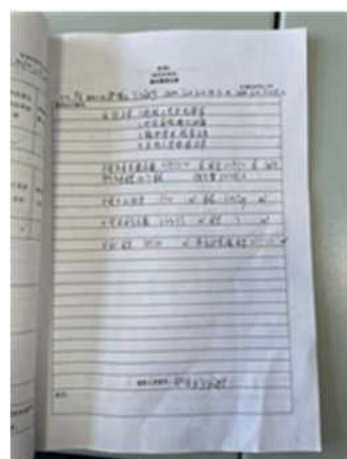
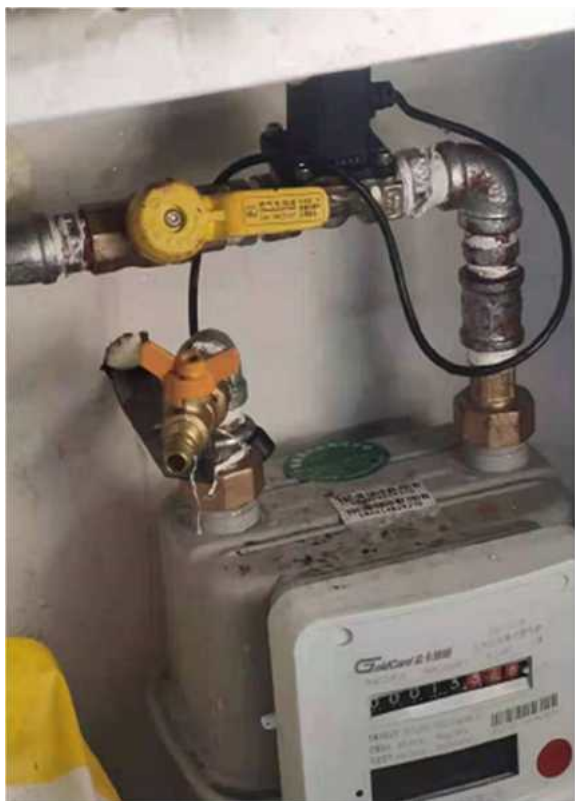
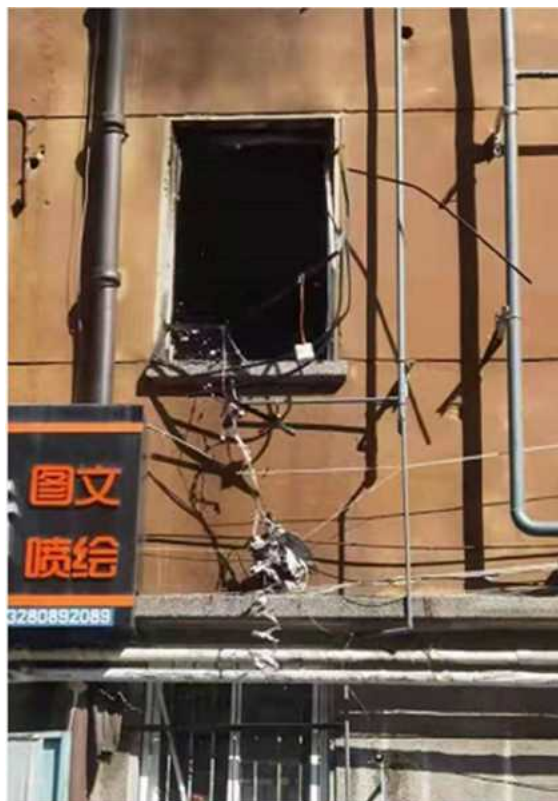
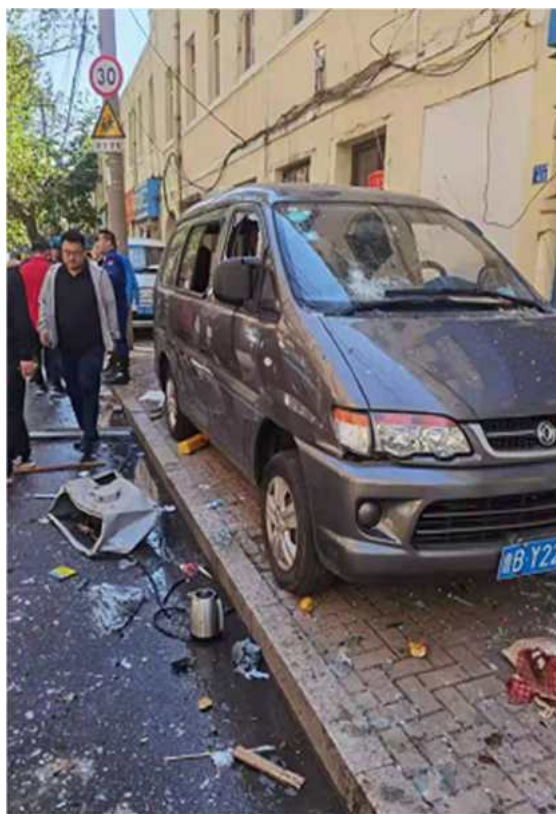
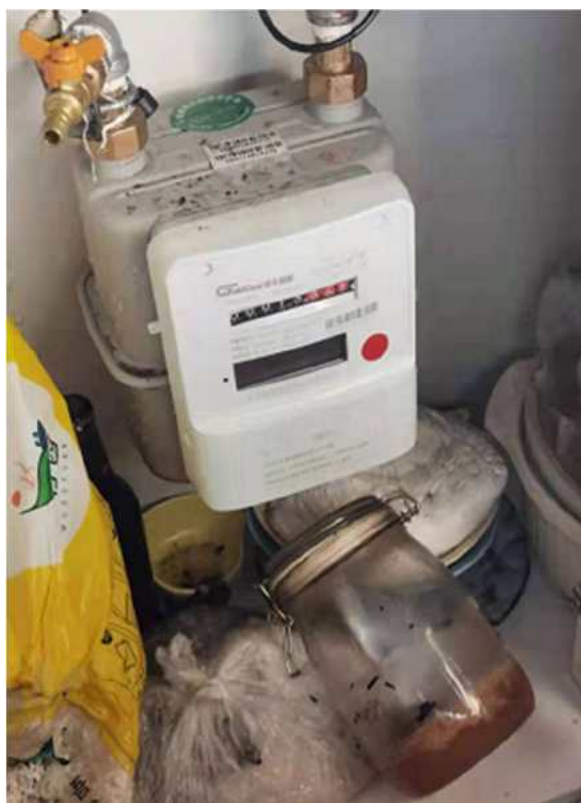
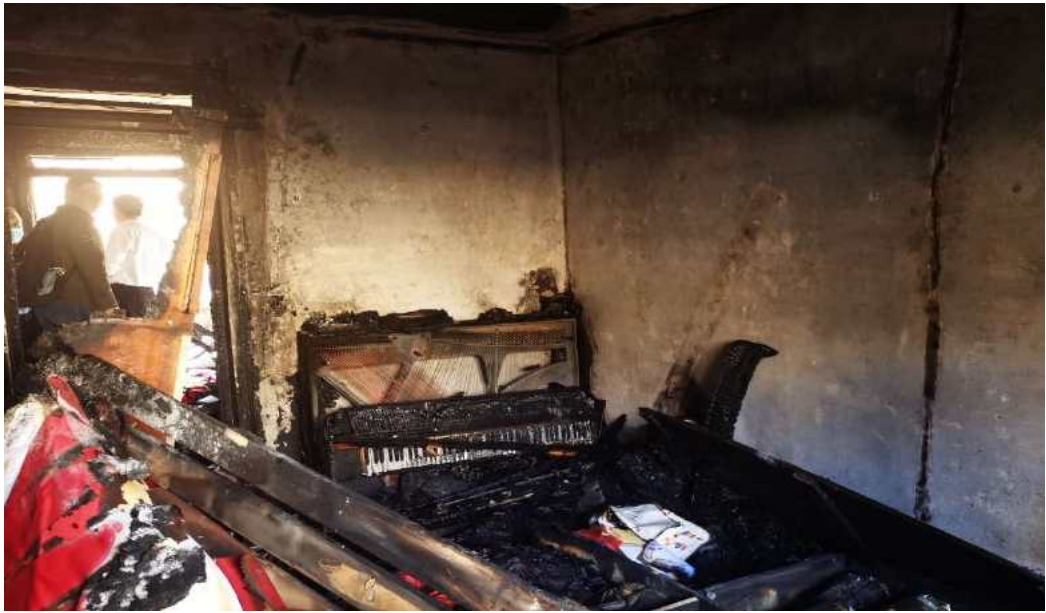
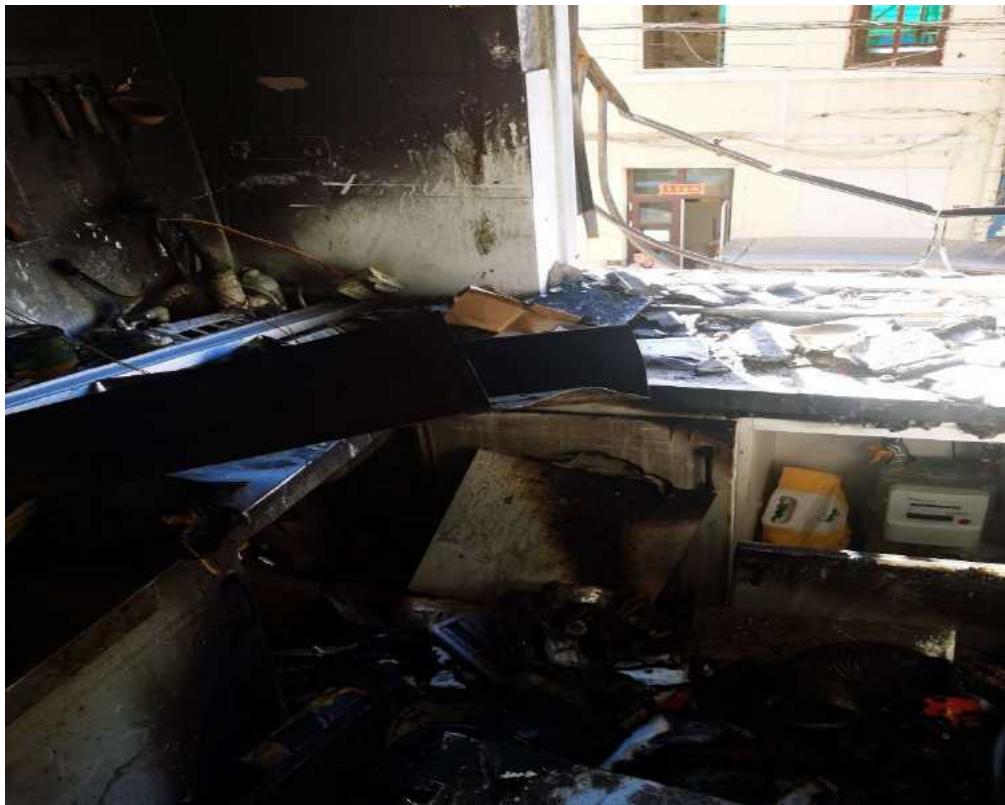
现场相关照片

1. 芝罘路 47 号甲 204 户事故现场显现明显气体爆炸特征。爆炸冲击波造成该户厨房内橱柜及其他物品损坏严重,门厅有过火痕迹,卧室和厅物品损坏严重,房屋西侧、东侧窗户、入户门均向户外方向倾斜或脱落,该户西侧楼、东侧楼部分住户玻璃碎裂,西侧芝罘路上停放的部分汽车玻璃碎裂,大量厨房内物品散落于芝罘路路面上。芝罘路 47 号甲 204 户管道天然气设施设置在厨房,其户外立管阀、市内燃气表前阀呈开启状态、灶前阀门处于关闭状态(没有连接橡胶软管,后经确认为消防队员灭火时关闭),燃气表及附属管道完好,无燃烧迹象,燃气表数为 13.34 立方米。事故发生时该户燃气还未正式置换通气。
