# 绩溪县永波商贸有限公司“3·5”一般火灾 事故调查报告

宣城市调查组

2025 年 5 月

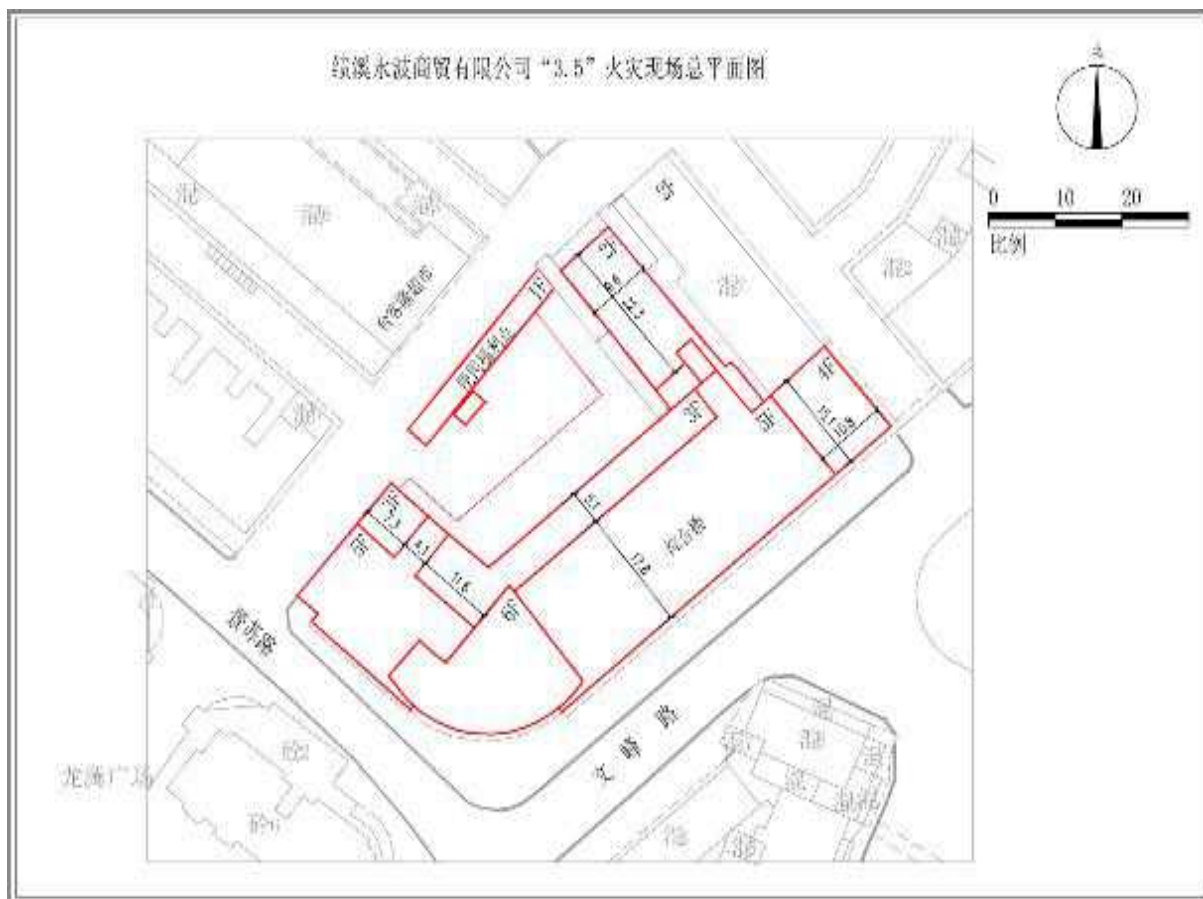
(图 1 火灾现场总平面图)

起火建筑位于宣城绩溪县华阳镇步行街与扬之北路交叉口，主体建筑原名为步行街二期沿街综合楼，建筑东南侧为文峰路，西北侧为台客隆超市，东北侧为步行街。起火建筑使用功能为超市、酒店、沿街门面等，主体五层、局部六层，一层为沿街门面店铺，二至三层为永波商贸（其中二层为超市，三层分为两部分，北段为服饰区、南段为文创及百货区），四至五层为栖哈酒店，六层闲置，建筑主体结构为钢混结构，扩建部分为钢结构。综合楼建筑面积约 9150.5 m<sup>2</sup>，其中违法建筑面积约 1500 m<sup>2</sup>。

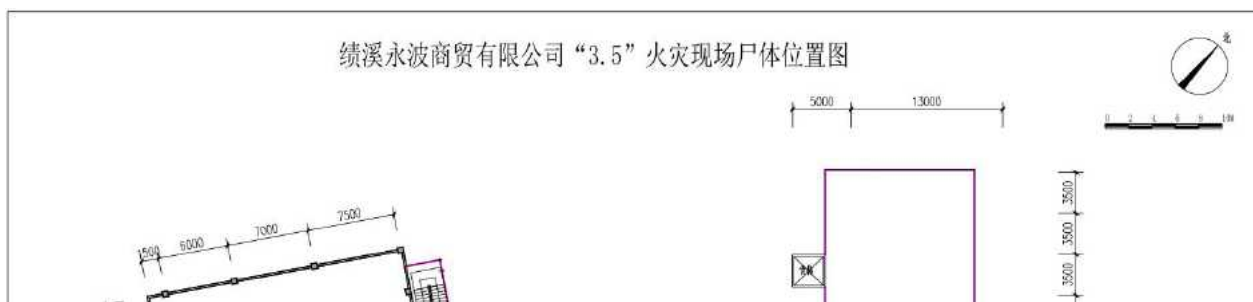
(图 5 火灾现场尸体位置图)

19 时 53 分，内攻搜救小组在超市三层南侧区域发现 2 名被困人员。20 时 32 分，将 2 名被困人员转移至救护车。

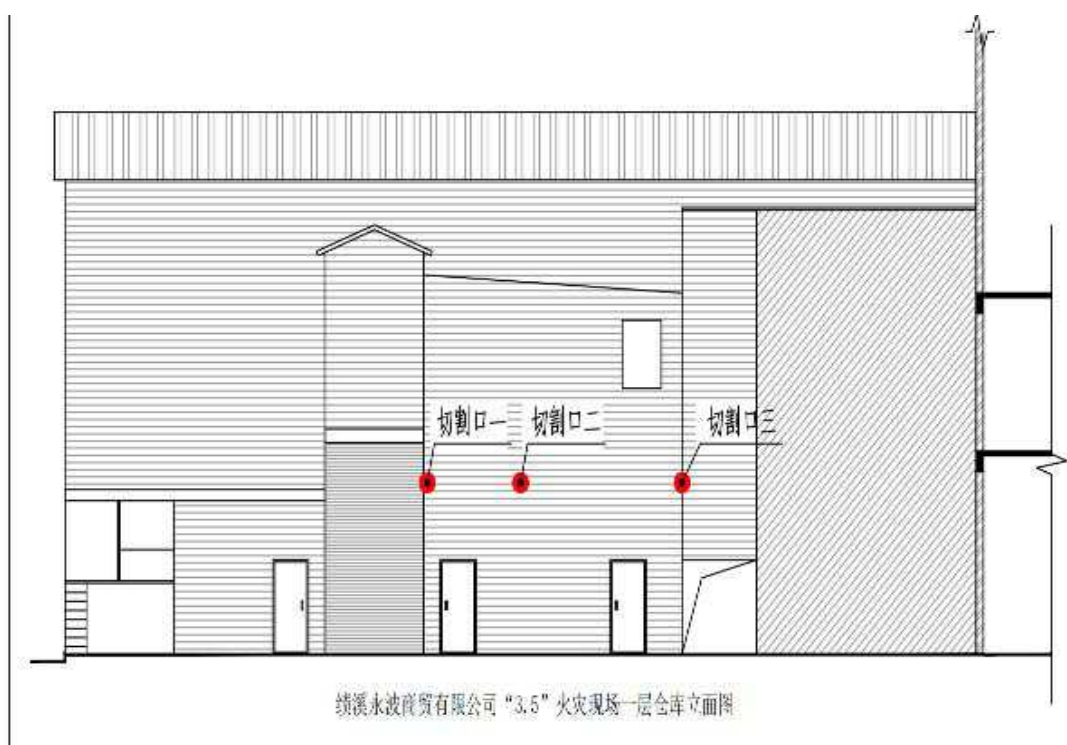
(图7 火灾现场一层仓库剖面图)

对北面钢结构一层仓库进行细项勘验，仓库夹层烧损程度重于下层，夹层向下垮塌，夹层钢柱钢构件向下层弯曲且变形变色程度重于下层，夹层顶板钢构件呈蓝黑色，顶板东侧向下塌陷。夹层钢结构与框架结构结合处的框架柱靠近钢结构一侧烧损剥落程度重于其它侧。夹层地面可见部分燃烧残留的灰化物。
