# 常熟非凡新材股份有限公司 “10·14”一般触电事故调查报告

编制单位：常熟市人民政府生产安全事故调查组

编制日期：2024年11月27日

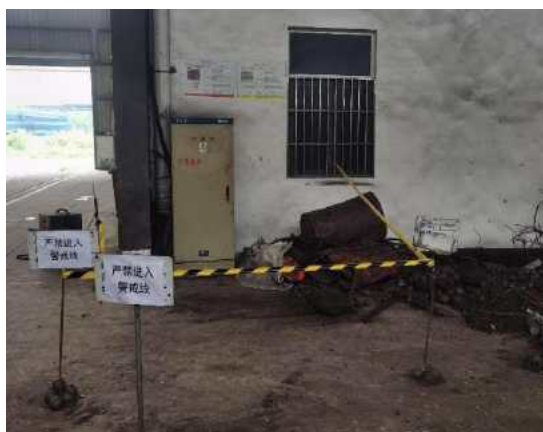
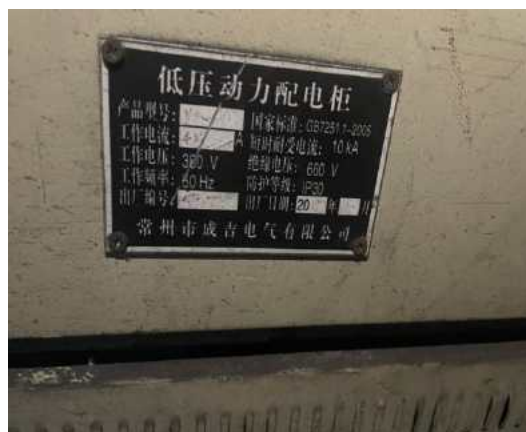
图 2 配电柜外观

事故设备名称低压动力配电柜(以下简称“配电柜”)，公司内部编号 53#，产品型号：XL-21，生产单位：常州市成吉电气有限公司，工作电压：380V，绝缘电压：660V，工作频率：50Hz，防护等级：IP30，配电柜内剩余电流断路器<sup>[4]</sup>(以下简称“总开关”)型号 CD1L-400L/4300A，下桩头引出导电铜排无绝缘层且无其他防止触及的隔离防护装置<sup>[5]</sup>。左侧分闸

2. 非凡新材公司 53#配电柜外观和型号（图 2、图 3）

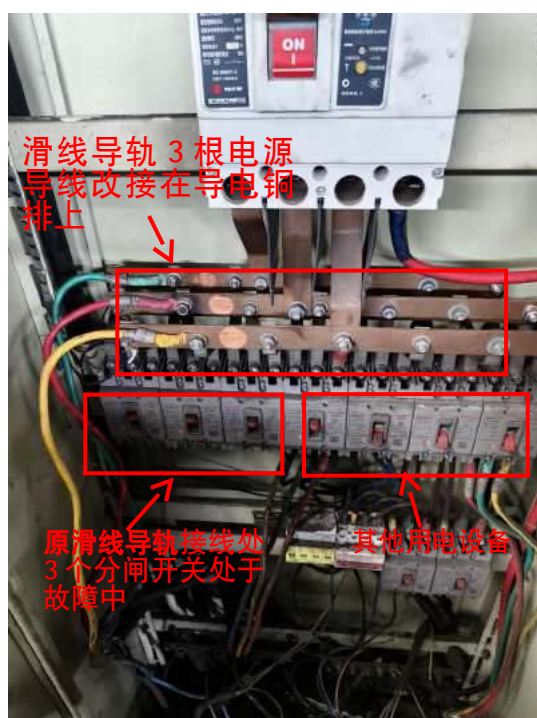
图 4 配电柜事发前情况

<sup>[4]</sup> 剩余电流断路器生产单位德力西电气有限公司，型号为 CDM1L-400L/4300A，额定剩余动作电流值可调( 100~500mA 之间 )，现场勘察发现电流值调在 500mA。依据《电流对人和家畜的效应第 1 部分：通用部分》( GB/T 13870.1-2022 )4.6 人体总组阻抗(  $Z_r$  )。在干燥、水湿润和盐水湿润条件下人体电阻值变化范围 95%被测对象在 225V、50Hz 交流电情况下，大接触表面积总阻抗范围为“1505Ω~1900Ω”；95%被测对象在 200V、50Hz 交流电情况下，中等接触表面积总阻抗范围为“2935Ω~3525Ω”；95%被测对象在 200V、50Hz 交流电情况下，小接触面积总阻抗范围为“8650Ω~6750Ω”。由以上试验数据可知，流经人体电流最大为 149mA，现场配电柜 CDM1L-400L/4300A 型号剩余电流断路器在剩余动作电流值调到 500mA 的情况下，发生人体触电时不跳闸。

<sup>[5]</sup> 《电气装置安装工程盘、柜及二次回路接线施工及验收规范》( GB50171-2012 )5.0.7“盘、柜内带电母线应有防止触及的隔离防护装置”。

断路器型号（以下简称“分闸开关”）CDM3-100S/3300 100A，数量 3 个。事故发生前，左侧 3 个分闸开关处于故障中，非凡新材公司临时将原接在分闸开关上的行车滑线导轨 3 根电源导线改接在导电铜排上。

3. 事故发生前，53#配电柜内情况：左侧 3 个分闸开关处于故障中，临时将原接在分闸开关上的行车滑线导轨 3 根电源导线改接在导电铜排上，导电铜排无绝缘层且无其他防止触及的隔离防护装置。（图 4）

2.非凡新材公司要深刻吸取事故教训，严格落实主体责任，加强委外单位的安全管理，对委外单位的安全生产工作统一协调、管理，严禁外来人员随意操作配电柜。加强配电设施设备的安全管理，严格落实电气安全管理制度。定期开展隐患排查治理，及时消除生产安全事故隐患。

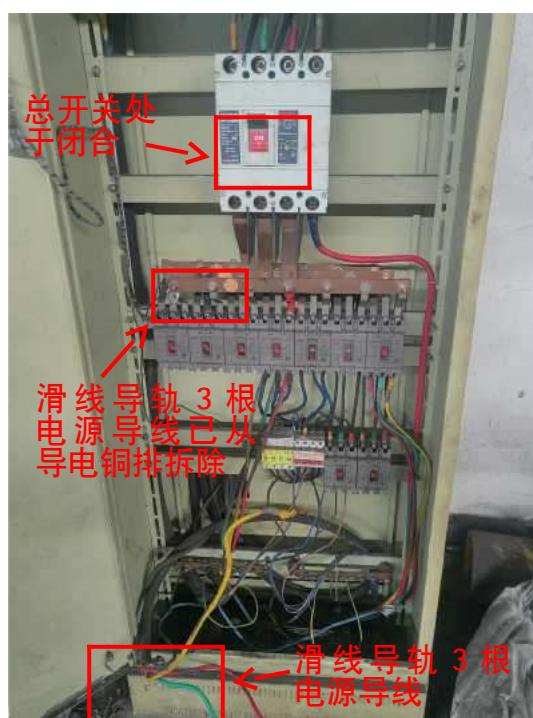
图 5 配电柜事发后情况

4.事故发生后，由恩泽起重公司刘某磊<sup>[6]</sup>拍摄 53#配电柜内部情况：行车滑线导轨 3 根电源线已从导电铜排上拆除，总闸开关处于闭合状态。（图 5）

2024 年 10 月 14 日上午 8 时 30 分许，非凡新材公司电工钱某军发现生产车间东 2 跨南 1 号行车的滑接器故障，通知非凡新材公司维修部季某龙，季某龙于 8 时 33 分许电话联系郝某昌要求派人维修。12 时 30 分许，郝某昌委派刘某俊前往非凡新材公司维修行车。刘某俊到达车间后，由季某龙交代行车具体故障位置。维修期间刘某俊先将行车配电柜总开关断电，随后将配电柜内控制行车运行的滑线导轨 3 根电源导线从铜导电排上拆除，最后再将总开关合闸后前往行车更换滑接器。14 时 33 分许，刘某俊完成滑接器更换工作，在未断电的情况下，对 53#配电柜内行车滑线导轨电源导线接线操作，不慎触电身亡。
