# 绩溪县永波商贸有限公司“3·5”一般火灾 事故调查报告

宣城市调查组

2025 年 5 月

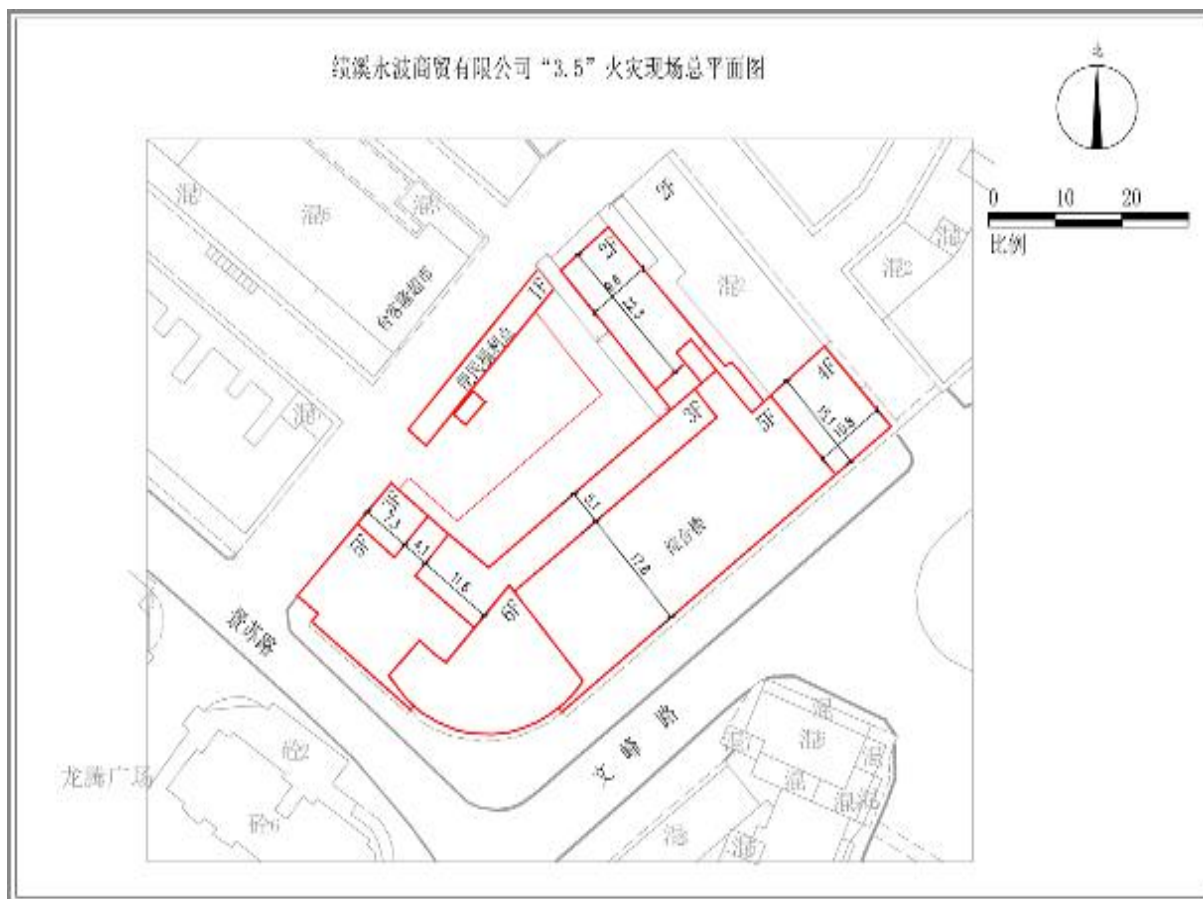
（图 1 火灾现场总平面图）

起火建筑位于宣城绩溪县华阳镇步行街与扬之北路交叉口，主体建筑原名为步行街二期沿街综合楼，建筑东南侧为文峰路，西北侧为台客隆超市，东北侧为步行街。起火建筑使用功能为超市、酒店、沿街门面等，主体五层、局部六层，一层为沿街门面店铺，二至三层为永波商贸（其中二层为超市，三层分为两部分，北段为服饰区、南段为文创及百货区），四至五层为栖哈酒店，六层闲置，建筑主体结构为钢混结构，扩建部分为钢结构。综合楼建筑面积约 9150.5 m<sup>2</sup>，其中违法建筑面积约 1500 m<sup>2</sup>。

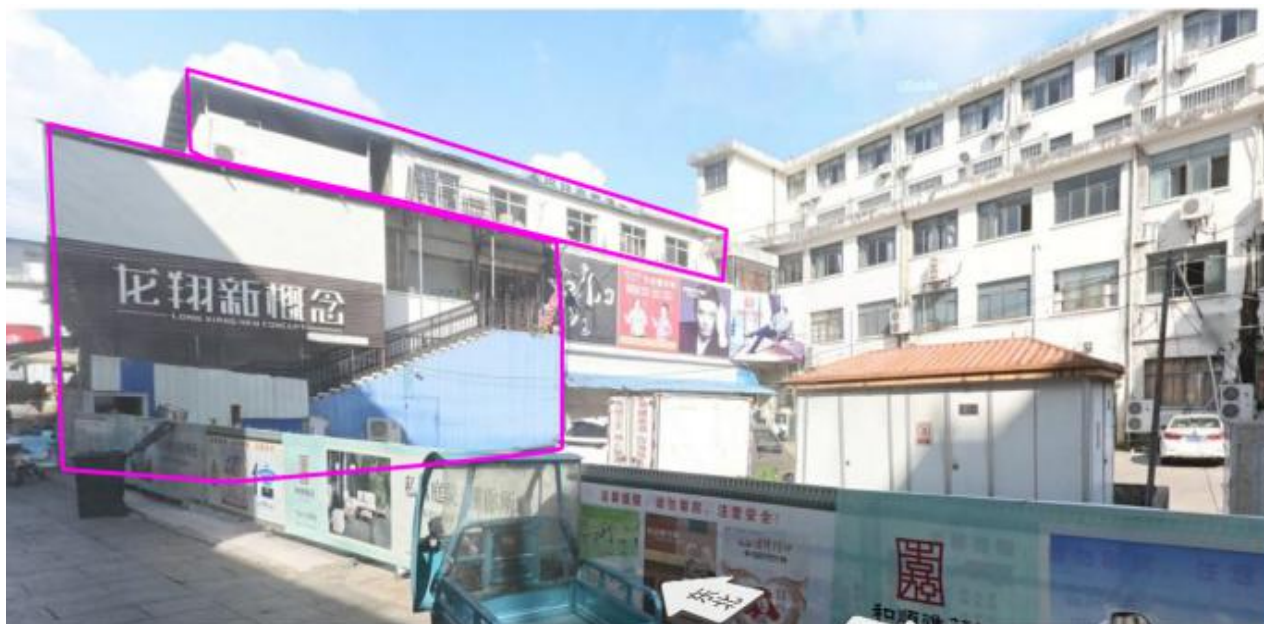
（图 3 综合楼北侧违章搭建照片（截至 2016 年情况））

1、3、5号钢结构的多次改扩建工程均未在绩溪县自然资源规划局申请办理相关审批手续。其中：**1号钢结构**：2022年7月左右，张正波在该处加装了钢结构封闭式楼梯。**3号钢结构**：2009年，张正波租用了3号钢结构所在位置的店面，经营龙翔新概念商场，并在未取得许可的情况下搭建了室外楼梯。2016年，张正

波在 3 号钢结构位置加盖了第三层建筑物。（楼梯及第三层加盖房屋见图 3）

2022 年，张正波对 2009 年搭建的室外楼梯区域进行扩建封闭，并对 2016 年加盖的第三层建筑进行了翻新加固。

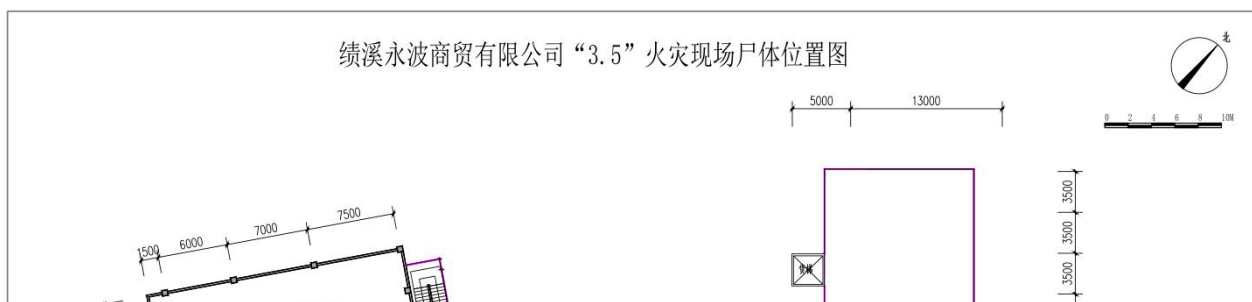
(图 5 火灾现场尸体位置图)

19 时 53 分，内攻搜救小组在超市三层南侧区域发现 2 名被困人员。20 时 32 分，将 2 名被困人员转移至救护车。

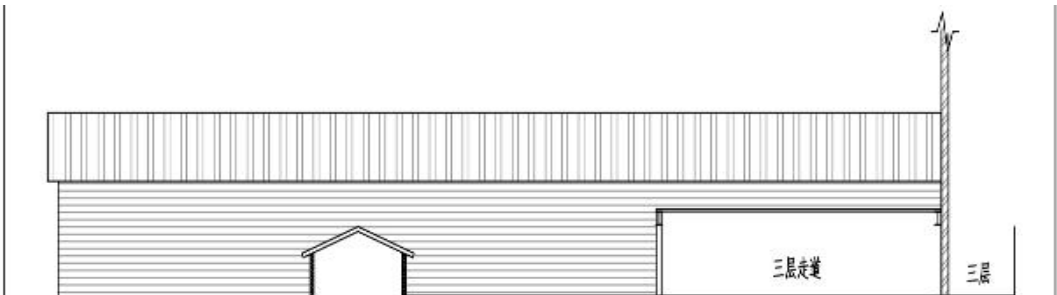
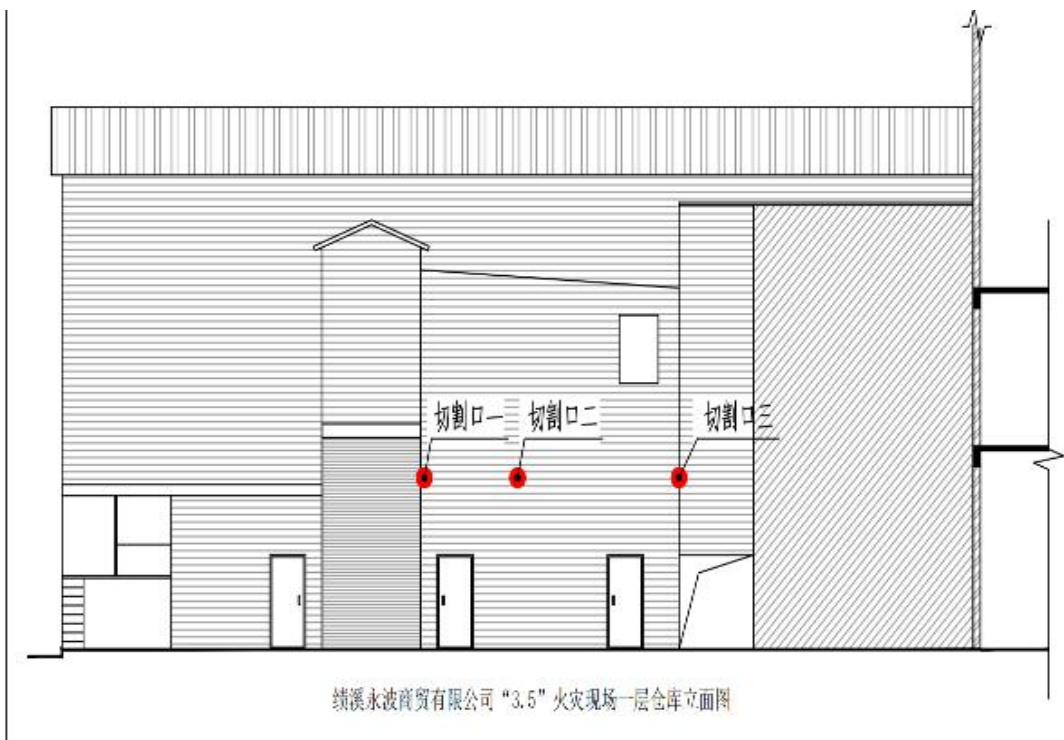
(图6 火灾现场一层仓库立面图)

(图7 火灾现场一层仓库剖面图)

对北面钢结构一层仓库进行细项勘验，仓库夹层烧损程度重于下层，夹层向下垮塌，夹层钢柱钢构件向下层弯曲且变形变色程度重于下层，夹层顶板钢构件呈蓝黑色，顶板东侧向下塌陷。夹层钢结构与框架结构结合处的框架柱靠近钢结构一侧烧损剥落程度重于其它侧。夹层地面可见部分燃烧残留的灰化物。

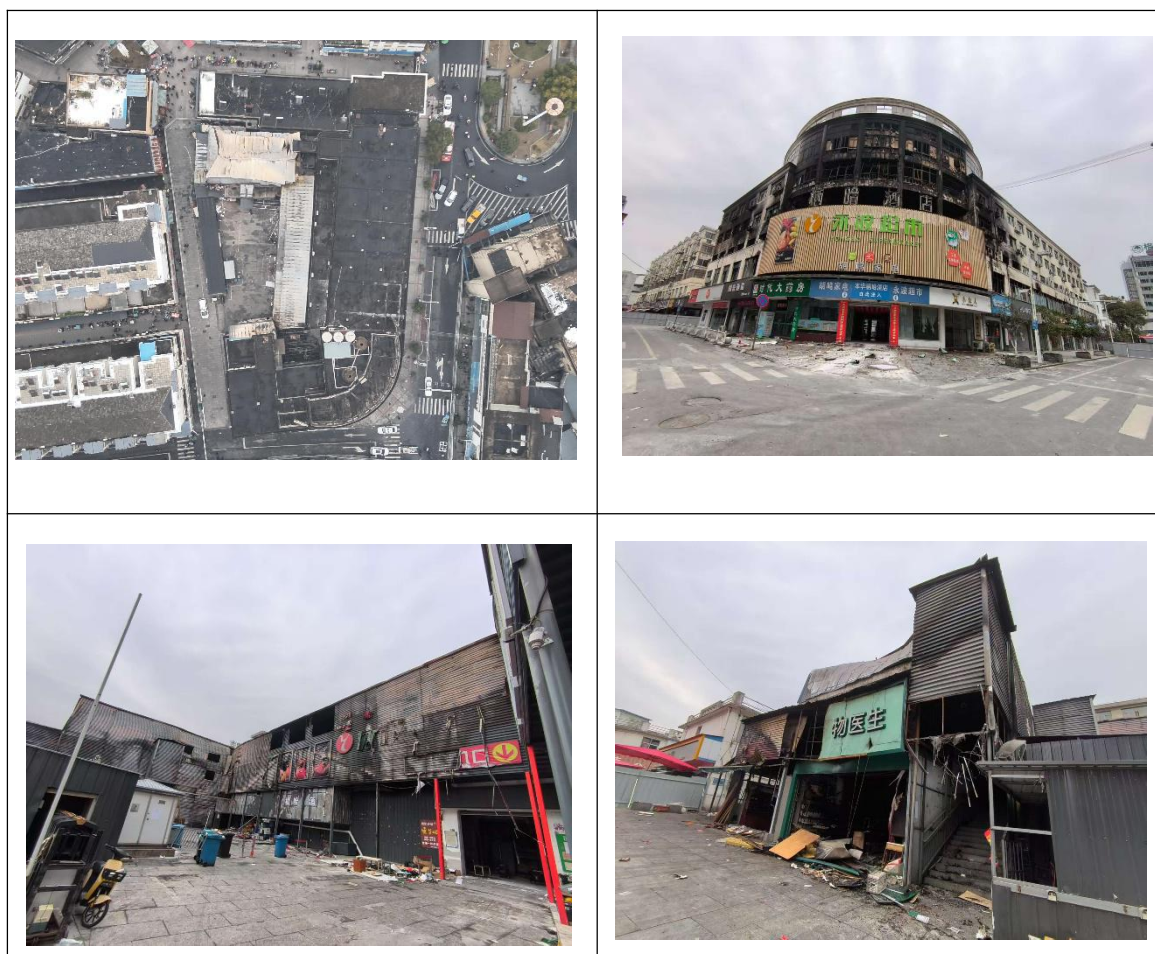
(图8 起火建筑外部过火情况)

**建筑过火情况：**一层局部、二层和三层全部过火，违法建设的钢结构建筑烧损变形、局部坍塌。直接财产损失 654 万元。

经勘验，北楼北侧外墙西段外窗上方有轻微烟熏痕。东楼东侧外墙自永波超市广告牌北侧二层向上烟熏严重，空调外机严重烧损。南楼南侧外墙、窗户、空调外机等严重烧损，永波超市广告牌上方最为严重向南逐渐减轻。从建筑西侧看，北楼西墙植物医生店烧损严重向两侧逐渐减轻。北段钢结构南墙、东段钢结构西墙、南段钢结构北墙均严重烧损。建筑及周边未发现烟囱。

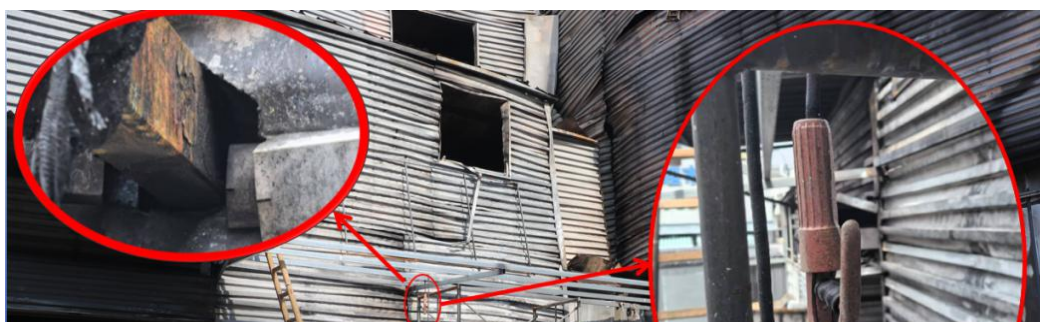
(图9 现场电焊作业相关设备)

夹层顶板设有一 LED 照明灯，其配电线路连接至夹层南墙开关处。对照明灯及配电线路残骸进行勘验，未发现明显故障痕迹，将残骸提取。夹层南墙压型钢板有三处孔洞，中间孔洞位于中央两块压型钢板连接处，其金属表面呈黑色氧化层，切口有明显熔痕，熔痕边缘粗糙，周边可见少许金属熔滴物，对其筛选并提取，在该孔洞正下方的一层仓库及夹层地面残留物中筛选出少量金属熔滴物并提取。其他两处孔洞无以上痕迹。中间孔洞下方发现一钢质脚手架，脚手架西侧最上段悬挂一焊枪，焊枪配电线路连接至地面距脚手架东南侧约 3 米处电焊机上，电焊机电源线连接在地面一插排上，插排自消防泵房配电柜引出。

综合调查询问、视频分析、现场勘验、模拟实验，并结合现场烟气蔓延规律，认定起火时间为2025年3月5日9时55分，起火点位于绩溪永波商贸有限公司北侧钢结构仓库夹层内靠近压型钢板处，起火物为仓库夹层内聚苯乙烯泡沫盒。本起事故的直接原因是：焊工周宝勇、张敏违法违规动火作业，电焊操作产生的高温焊渣引燃永波公司北侧钢结构仓库夹层内的聚苯乙烯泡沫箱引发火灾。
