黄埔联和广州万达国际影城有限公司  
萝岗分公司“7·15”一般  
触电事故调查报告

广州市黄埔区生产安全事故调查组

2025 年 9 月

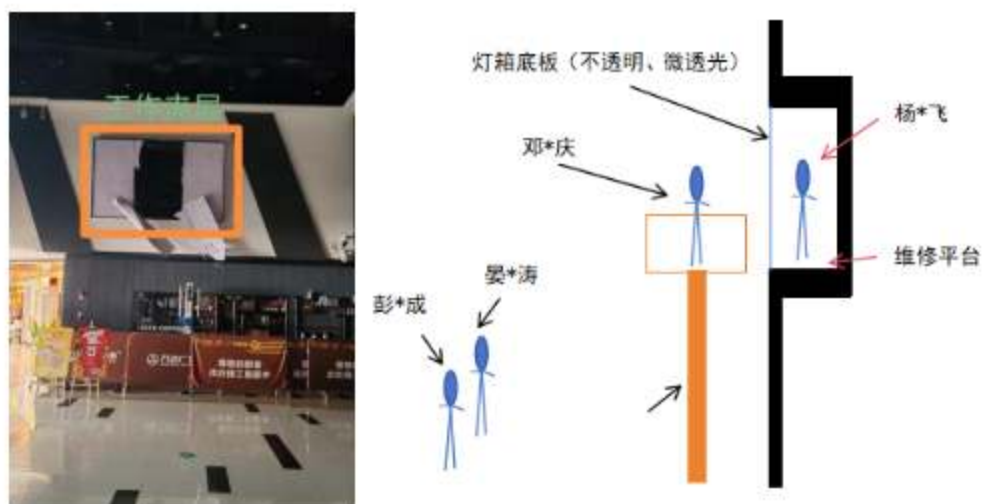
1.事故发生地点为黄埔区科丰路 89 号万达广场 4 楼万达广场水吧大厅原显示屏背后维修平台。事故发生时间为 7 月 15 日晚 23 时许，施工人员拆除显示屏并更换灯箱作业过程中；

图 1 事故发生位置及其示意图

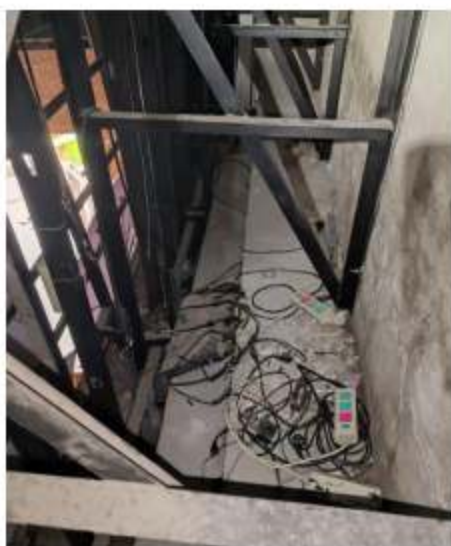
5.维修平台现场发现一组火线、零线、地线金属线头约为裸露的三芯电线，附件发现三个插排，其中一个插排带电线被剪断，一卷电工胶布，另有一剪刀掉落在平台一侧夹层底部；

图 2 事故发生维修平台现场环境

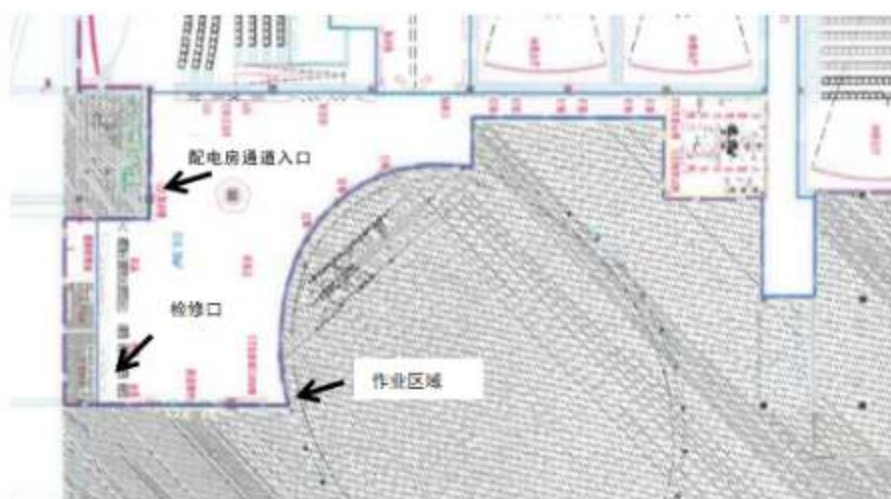
图3 影城水吧台区域平面示意图

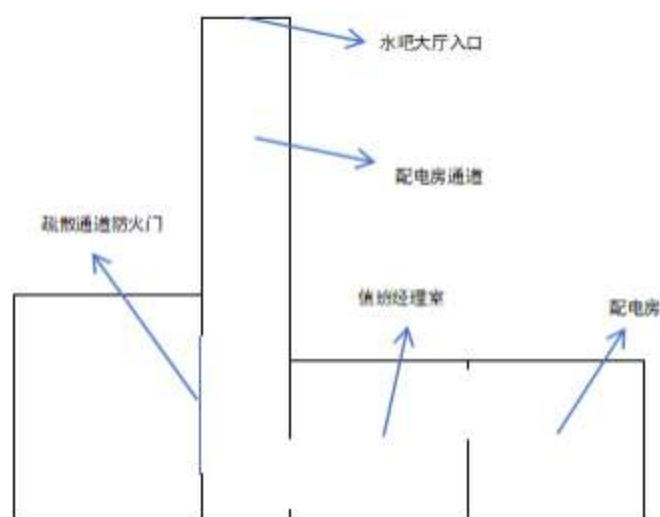
6.影城配电房通道入口位于水吧大厅原显示屏面朝方向左侧，紧邻客用电梯，入口门上悬挂安全出口标识和应急灯。通道右侧为常闭式防火门，联通消防疏散通道。配电房位于通道尽头左侧值班经理室内部；

图4 配电房通道示意图

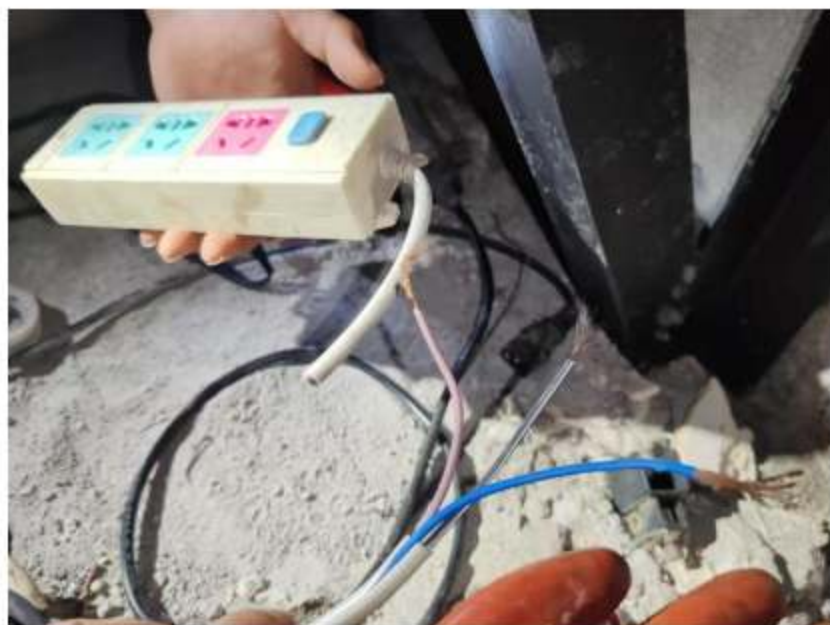
1.现场勘查发现：事故发生地点为萝岗万达广场 4 楼万达影城水吧大厅原显示屏背后维修平台，现场发现一组火线、零线、地线金属线头均为裸露的三芯电线，附件发现若干插排，其中一个带电线被剪断，一卷电工胶布，另有一剪刀掉落在平台一侧夹层底部。

图 5 事故现场被剪断并剥开裸露线头的排插三芯电线

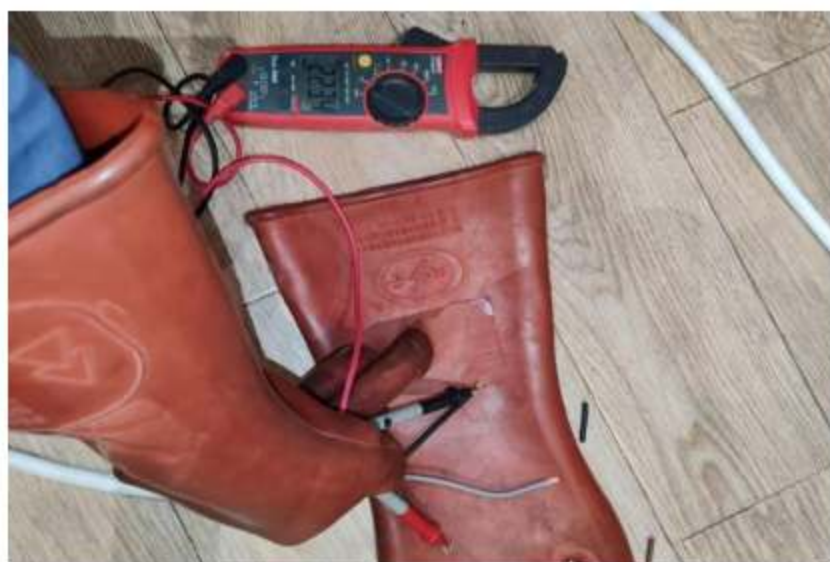
2.通过现场检测：通过对现场该裸露的三芯电线进行送电检测，该三芯电缆的火线上级开关为配电房内值班室电箱（1）内的大堂 LCD（1）开关，在大堂 LCD（1）开关断开（其他开关合上）时，该组裸露线头的三芯线火线对地线电压为 0v，在合上大堂 LCD（1）开关的状态下该组裸露线头的三芯线火线对地线电压为交流 223.4V，该开关回路未设置剩余电流动作保护装置。

图 6 合上大堂 LCD（1）开关后测量裸露火线对地线的电压

1.业主方电工违规送电，误合闸大堂 LCD（1）开关，违反了 DLT409-2023《电工安全工作规程电力线路部分》5.7.5 的规定。

3.施工方未落实相应的防护措施，作业人员未穿戴相应的劳动防护用品、作业的电气回路未设置剩余电流动作保护装置，违反了 DLT409-2023《电工安全操作规程电力线路部分》11.3.1、11.3.2、11.3.3 的规定。
