# 丰台区大红门久敬庄窑窝村甲 31 号院 “5·3”一般坍塌事故调查报告

2026 年 5 月 3 日 13 时 20 分左右，丰台区大红门久敬庄窑窝村甲 31 号院，陕西宏景珠泰建设工程有限公司工人在进行旧厂房改造施工过程中发生一起坍塌事故，造成 1 人死亡、4 人受伤，直接经济损失约 210 万元。

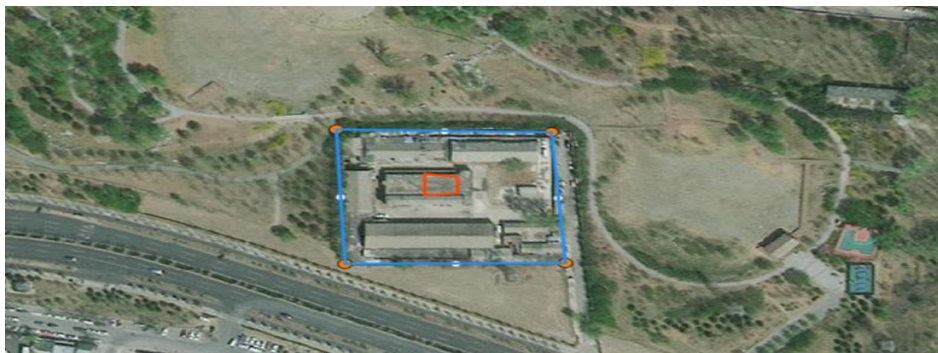
现状遥感影像示意图（红色区域为坍塌点位）

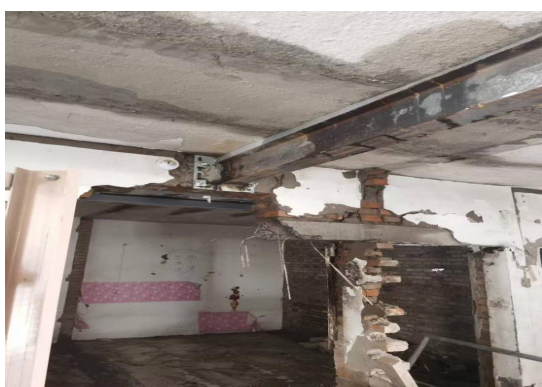
事发地点位于丰台区和义街道久敬庄窑窝村甲 31 号院内，涉及坍塌的 11#房屋（旧厂房）未取得建设工程规划许可证，为砖混结构，上下二层，建筑面积 852 平米，坍塌面积 100 平方米，房屋内增加东西方向可见工字钢梁（200\*100、130kg）为 2 根、下埋 4 根，位置在一层顶板下方，上述钢梁均未体现在现有设计图纸中。

（事故现场残存部分加装钢梁的情况）

规拆除屋面预制板下部承重墙体，导致钢筋混凝土梁下部完全悬空，安装工字钢梁锚固点位受力失衡、钢筋混凝土梁折断，一层楼板坍塌产生巨大冲击力造成二层楼板连续垮塌。

事故调查组结合现场勘验、询问笔录、专家意见等综合分析，本次事故的直接原因是：**施工单位违规拆除部分承重墙体破坏房屋结构稳定，叠加建筑墙体老化，在人为扰动下发生坍塌事故。**

（一）陕西宏景珠泰建设工程有限公司要深刻汲取事故教训，严禁出租施工资质，全面落实安全生产主体责任。严格落实施工人员安全生产教育培训和安全技术交底，确保“不培训不上岗、考核不合格不上岗”。要加强施工现场全过程安全管理，对老旧厂房改造等高风险作业必须编制专项施工方案并严格落实防护措施，严禁违法开展施工作业活动。

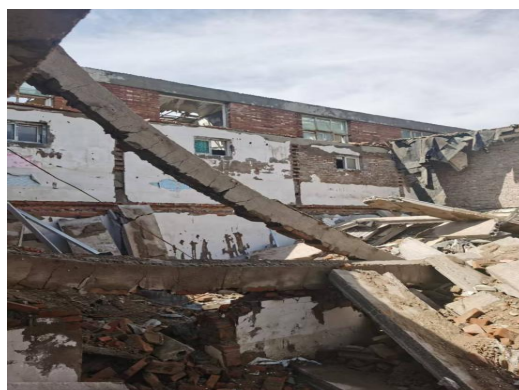
（事故现场钢梁被埋在预制板下）
