# 江门开平“11·16”较大道路交通 事故调查报告

江门市政府事故调查组

2024 年 3 月 11 日

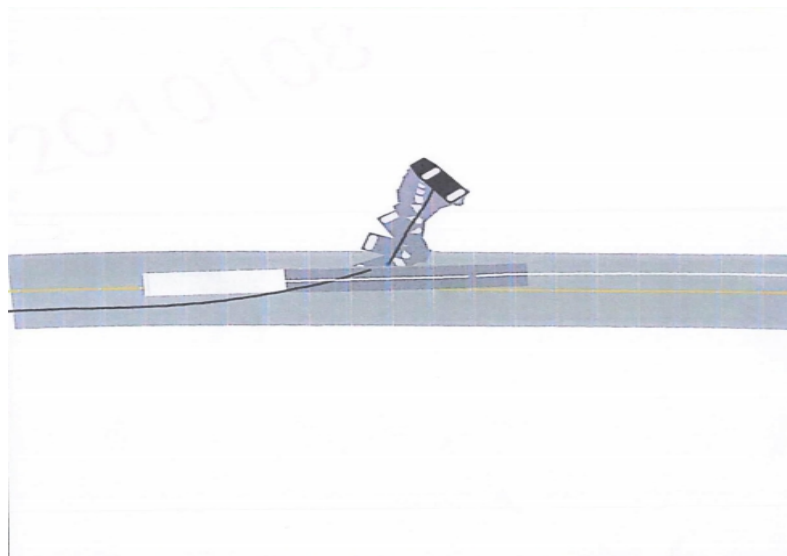
图 1 事故发生示意图

11月16日，梁某华驾驶粤JMX260号小型普通客车乘载梁某荣（乘坐副驾驶位）、后排左起乘载梁某兴、梁某辉、梁某荣（均未佩戴安全带）由恩平市东成镇往开平市金鸡镇，9时25分许超速行驶至367省道50KM+900M弯道路段时（金鸡联庆村委会苟槽村路段），越过中心单实线，与对向金鸡往恩平方向行驶的由杜某华驾驶的超速超限超载粤JR2428号重型特殊结构货车发生碰撞，造成梁某华受伤，梁某兴、梁某荣、梁某辉、梁某荣死亡，车辆损坏的道路交通事故。

开平市公安局交警大队委托广东南天司法鉴定所江门分所对粤 JR2428 号重型特殊结构货车和粤 JMX260 号小型普通客车进行车辆碰撞形态鉴定，鉴定意见：粤 JMX260 号小型普通客车行驶至事发路段时，向左失控偏道制动过程中，车身右侧中部与对向直行的粤 JR2428 号重型特殊结构货车车头中右部发生碰撞，随即粤 JMX260 号小型普通客车车身发生旋转后再与排水沟发生碰撞至停止。

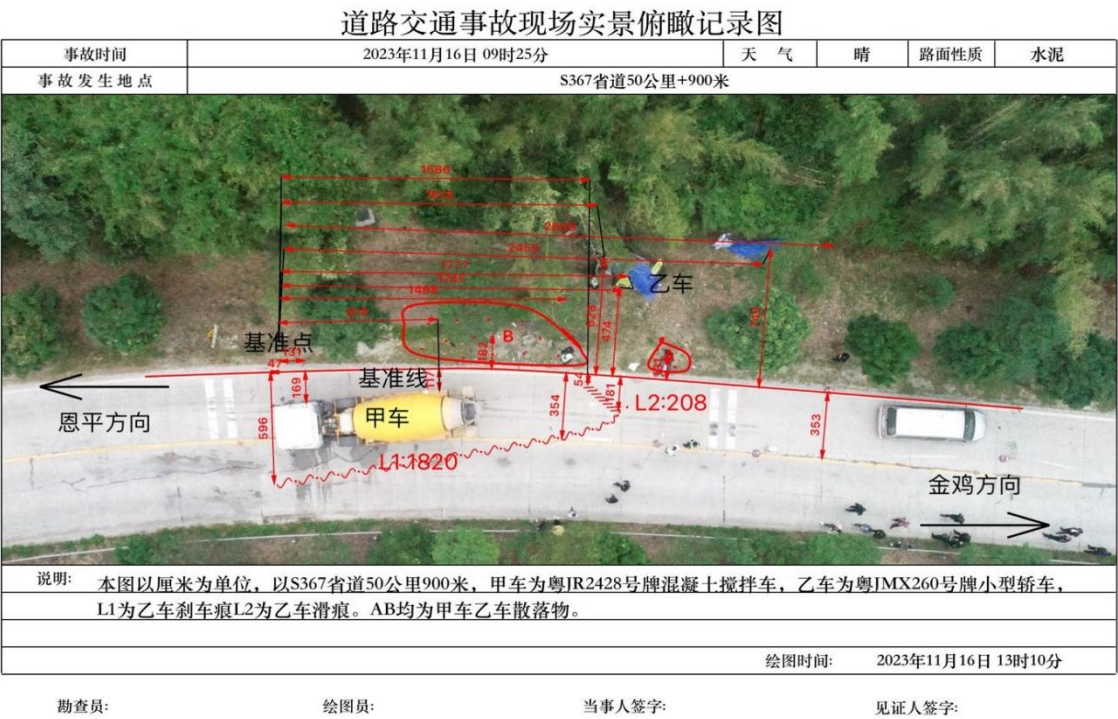
图 2 事故现场俯瞰图

事故现场位于 367 省道 50KM+900M 处，道路呈东西走向，弯道路段，东往金鸡方向，西往恩平方向。水泥路面完好干燥，视线良好。道路中间设单黄实线，双向均设有弯道和限速 40 公里标志、减速标线。道路安全设施设置符合《道路交通标志和标线》（GB5768-2009）和《公路交通安全设施设计规范》（JTG D81-2017）等规范要求。根据开平市公安局交通警察大队的统计数据，该路段近三年未发生过交通伤亡事故。
