**七里河土门墩甘肃大昌混凝土工程有限公司  
“3·26”一般机械伤害事故调查报告**

兰州市七里河区政府事故调查组

2025 年 5 月 7 日

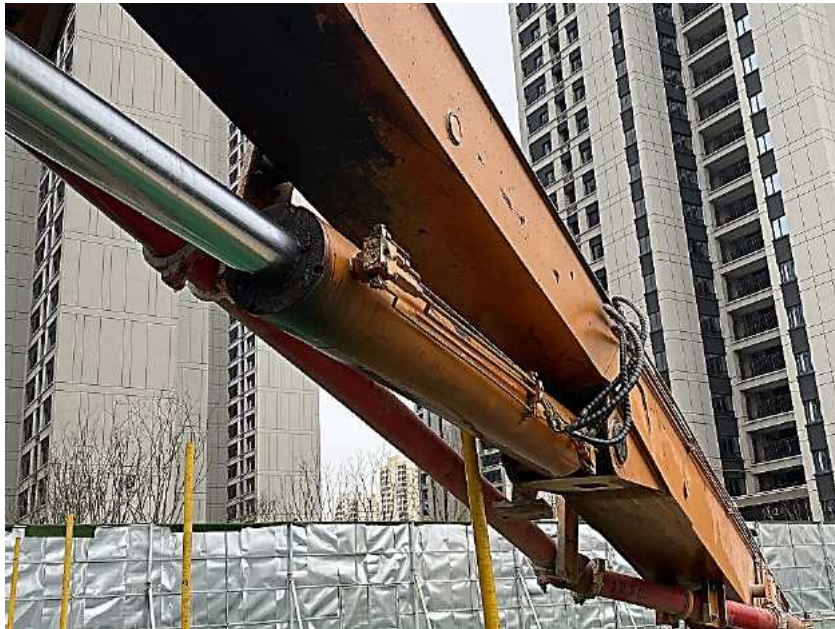
图 1 第三节变幅油缸

2025 年 3 月 26 日 17 时 09 分，泵车臂架处于稳定状态，在泵工无操控状态下，臂架第 3 节变幅油缸无杆腔侧平衡阀处突然喷射液压油，变幅油缸失压使得前端臂架部件失去支撑发生坠落，砸到作业人员龚某某，致其受伤。

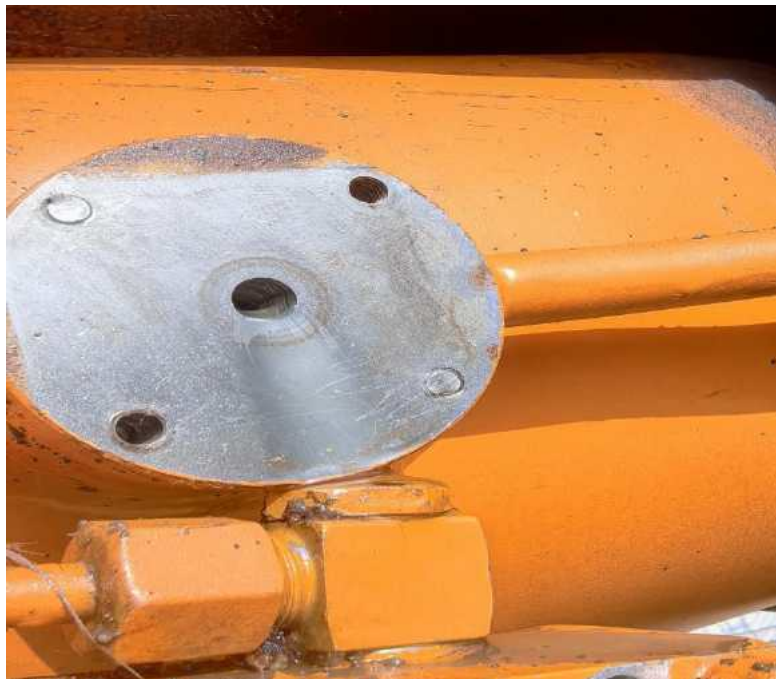
图 2 油缸连接螺栓断裂

龚某某安全意识淡薄，擅自进入混凝土泵车作业范围，混凝土泵车臂架失稳掉落不慎致其死亡。经委托甘肃金科机电检验检测有限责任公司进行鉴定，根据《产品质量鉴定报告》（（甘）金科鉴字[2025]第01号）结论显示：根据螺栓的断口分析，断裂前无明显塑性变形，断口齐平，呈晶粒状，属于脆性断裂，混凝土泵车第三节臂架油缸液压阀体所用的固定螺栓发生疲劳而失效断裂，引起第三节臂架油缸液压阀漏油、泄压，造成臂架失稳，第四五六节臂倾倒压在龚某某身上，导致

甘肃大昌混凝土工程有限公司安全管理不到位，对该泵车检修维修不到位，甘 Axxxxxx 泵车为出厂已使用 11 年的设备，未根据中华人民共和国国家标准 GB/T41495-2022《混凝土泵车保养、维修及报废规范》<sup>[1]</sup>对泵车臂架等关键部件进行检查和维修，液压胶管未按规定时间进行更换，设备主要部件及相关附件长期使用且检查维修不及时、零配件老化等。

（一）全面排查治理安全隐患，提高企业安全管理能力。甘肃大昌混凝土工程有限公司要以事故为鉴全面落实企业安全生产主体责任，对照事故暴露出的问题，组织开展全公司安全隐患排查，对发现的隐患和问题实现台账管理，并按要求推进整改。企业安全生产管理人员应当根据本单位的生产特点，对安全生产状况进行经常性检查；对检查中发现的安全问题，应当立即处理；不能处理的，应当及时报告本单位有关负责人，有关负责人应当及时处理。检查及处理情况应当如实记录在案。

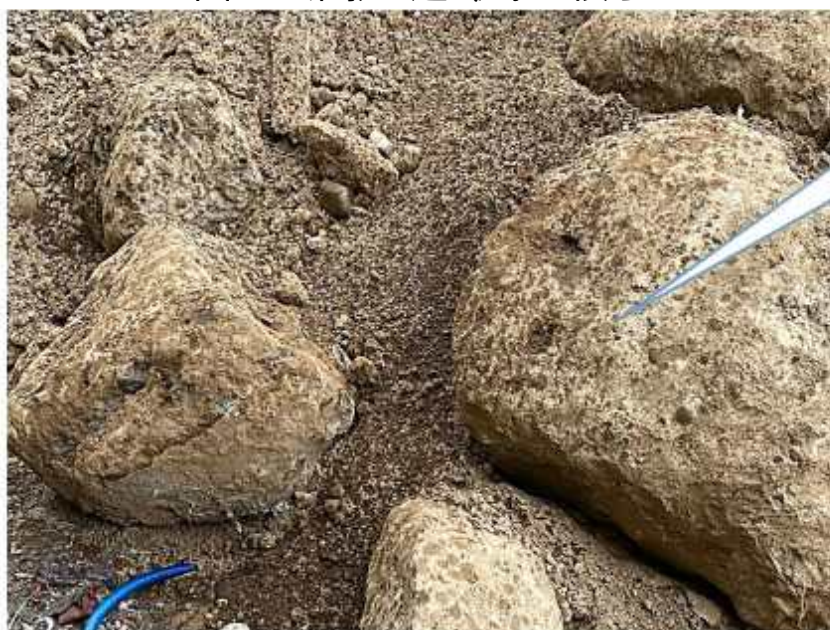
喷洒在土  
坡处的油  
迹

图 4 喷洒的油迹

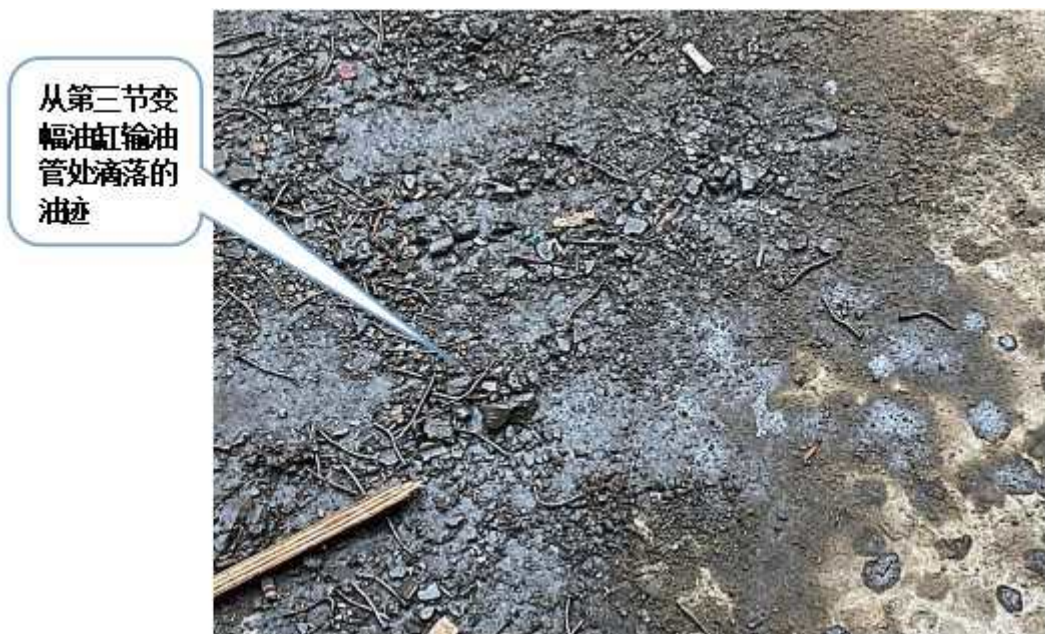
图 5 油缸输油管滴落的油迹
