# 蜀衡铜业（重庆）有限公司“4·22” 一般机械致害事故调查报告

蜀衡铜业（重庆）有限公司  
“4.22”一般机械致害事故调查组  
2026 年 7 月 30 日

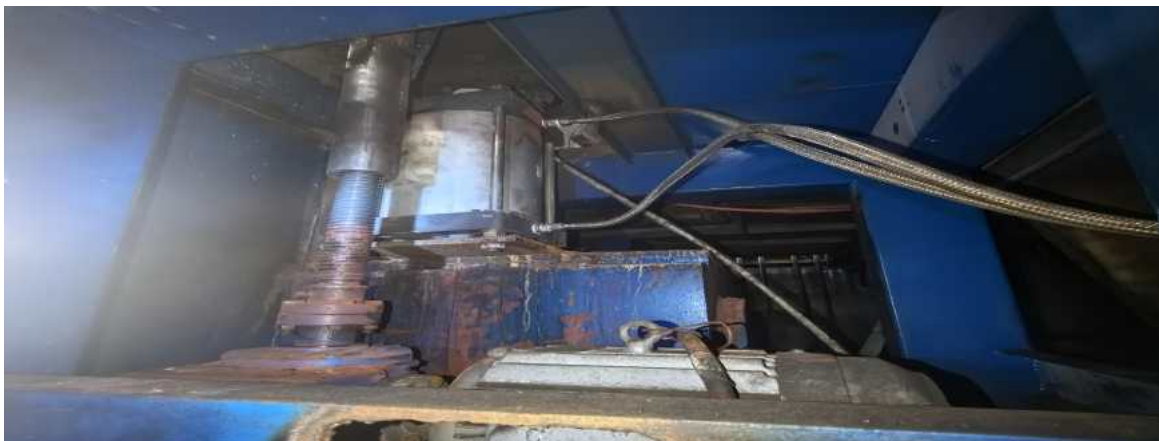
图 1 浇包升降装置未脱落前

包升降机基座损坏，螺纹杆脱落，浇铸机基坑深度在 2-3 米

左右，基坑内无可燃气体报警装置，详见下图。

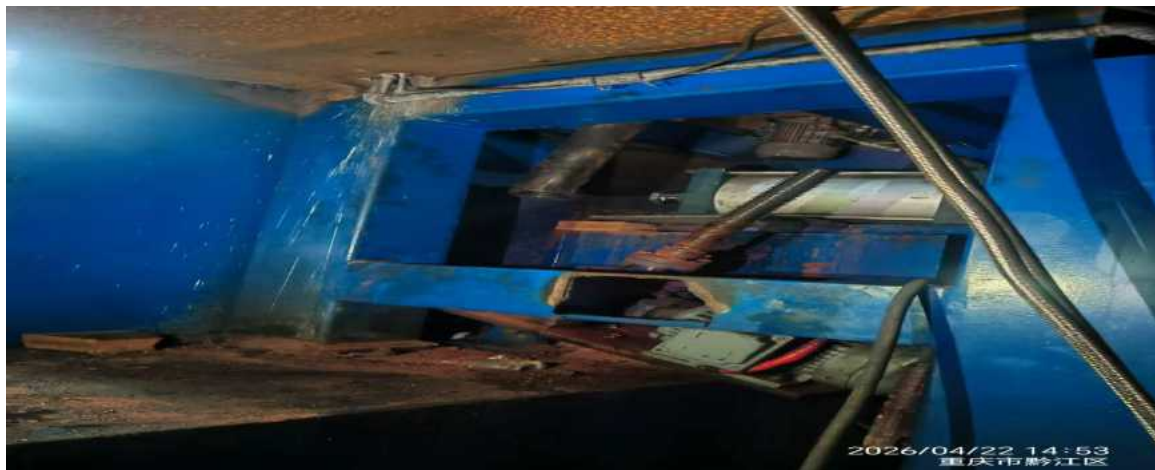
图 2 浇包升降装置脱落后

经现场勘察，升降机基座损坏、螺纹杆脱落，设备的安全防护联锁装置及限位保护失效。根据《生产设备安全卫生设计总则》（GB5083-2023）第 6.1.2 条<sup>[1]</sup>和第 6.1.3 条<sup>[2]</sup>规定，应当配置可靠的限位装置，然而此次涉事升降机的限位保护装置失效，直接导致了浇包超越极限位置后坠落。

（一）蜀衡公司应严格落实安全生产主体责任，建立健全全员安全生产责任制；切实加强全员安全教育培训并建立一人一档；强化现场作业安全管理，完善危险作业审批和监护制度；全面排查治理设备设施事故隐患，落实双重预防工作机制；同时依法编制应急预案、配备救援器材并定期组织演练，切实提升全员应急处置能力。

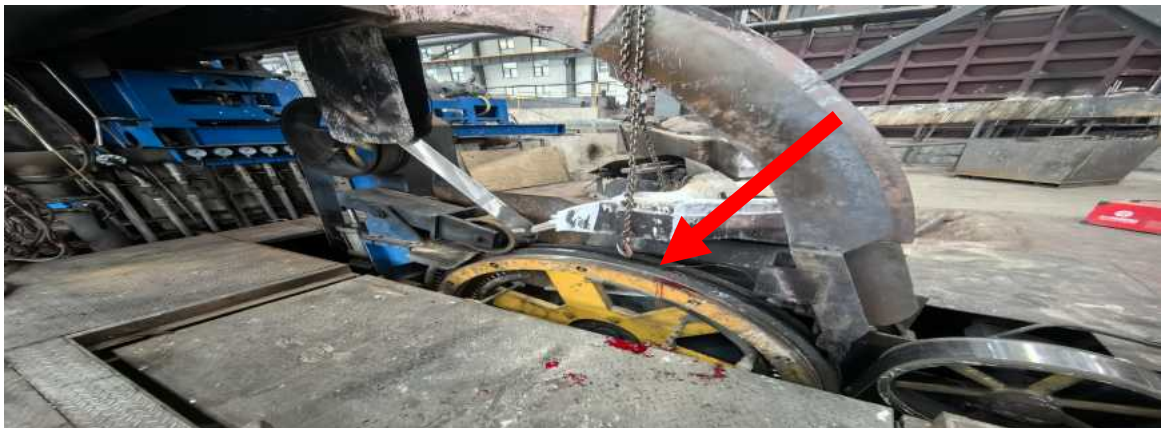
2026 年 4 月 22 日 9 时 18 分许，该公司机修工李\*、焊工倪\*\*在机电班组长孟\*的安排下，对浇铸机进行加装备用气缸作业。因作业点位于浇铸机基坑，空间狭窄，李\*决定到浇铸机上用手提拉气缸，由倪\*\*在浇铸机基坑协助。李\*登上浇注机后，发现浇包阻碍操作，告知孟\*需要将浇包提升。9 时 19 分许，孟\*使用遥控器启动升降电机将浇包向上提升。李\*随即踏入浇铸机区域，上半身伸入浇包下方。9 时 20 分许，浇包意外下落，将其挤压至结晶轮上，导致其受伤。同时，浇包升降机基座砸中倪\*\*左脚小趾。

图 3 死者位置示意图（箭头所指位置）
