# 黄埔南岗佳纷天地“7·14”一般触电事故

## 调查报告

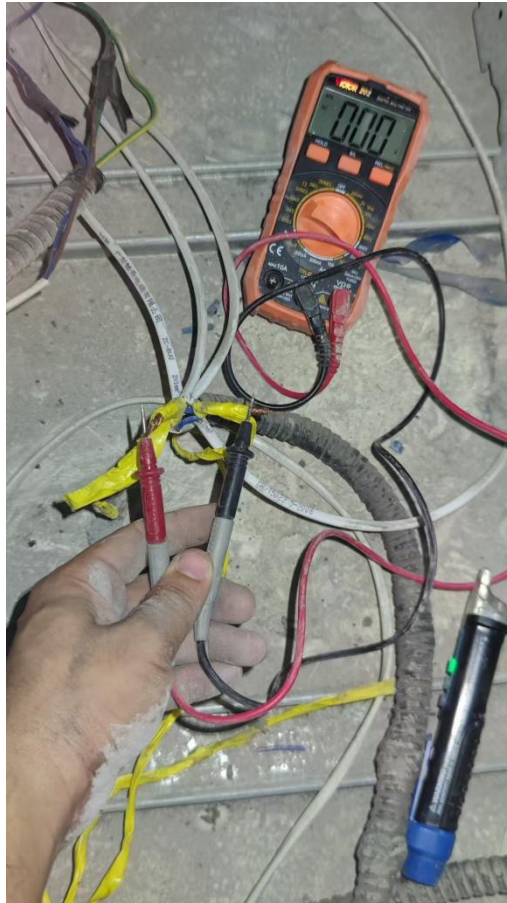
10 时 53 分许，罗\*浪在微信群发出一张使用万用表检测电压的照片，并表示“KT1 灯带电源模块输入无 220v”、“要在别处拉电”。照片显示罗\*浪测量的位置为 KT2 墙面装饰灯带变压器输出端（实际为直流 24V）。

图 2 罗\*浪检测 KT2 墙面装饰灯带变压器输出端电压

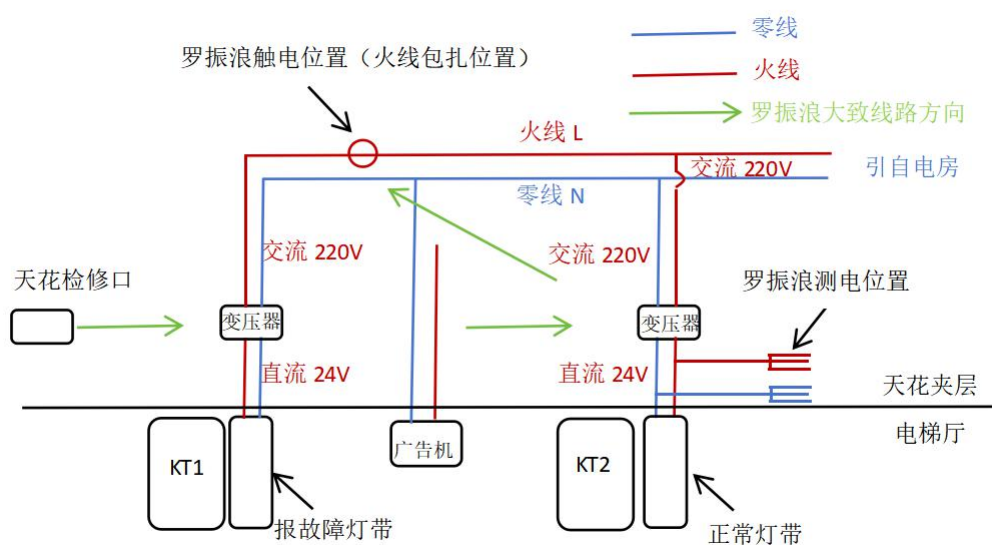
5.KT1、KT2 墙面装饰灯带的电源线从北塔 1 楼电梯厅强电井 10 号开关引出，在天花夹层分出 2 组线，其中一组经过 1 个银色变压器（输入电压交流 220V，输出电压直流 24V）后接入 KT2 墙面装饰灯带电源线（外皮是白色），另一组通过 1 条外皮为白色的双芯线从 KT2 上方引至 KT1 上方。KT1 墙面装饰灯带的零线（深蓝色）、广告机的零线（浅蓝色）与 KT2 墙面装饰灯带变压器的输入零线（深蓝色）并接，使用黑色胶布包扎在一起。广告机的火线(绿色)使用黑色胶布包扎；KT1 墙面装饰灯带的黑色变压器（输入电压交流 220V，输出电压直流 24V）输入火线（棕色）与上述 KT2 上方引至 KT1 上方的火线（棕色）并接，使用红色胶布缠绕在一起（经查，事发时上述两根火线线头裸露，为事故发生后贝\*柱见罗\*浪晕倒，即用黑色电工胶布进行包裹，后因检测电压需要由广州协电电力技术服务有限公司工程师李\*昌

图 3 罗\*浪事发当天作业区域的电路线路图

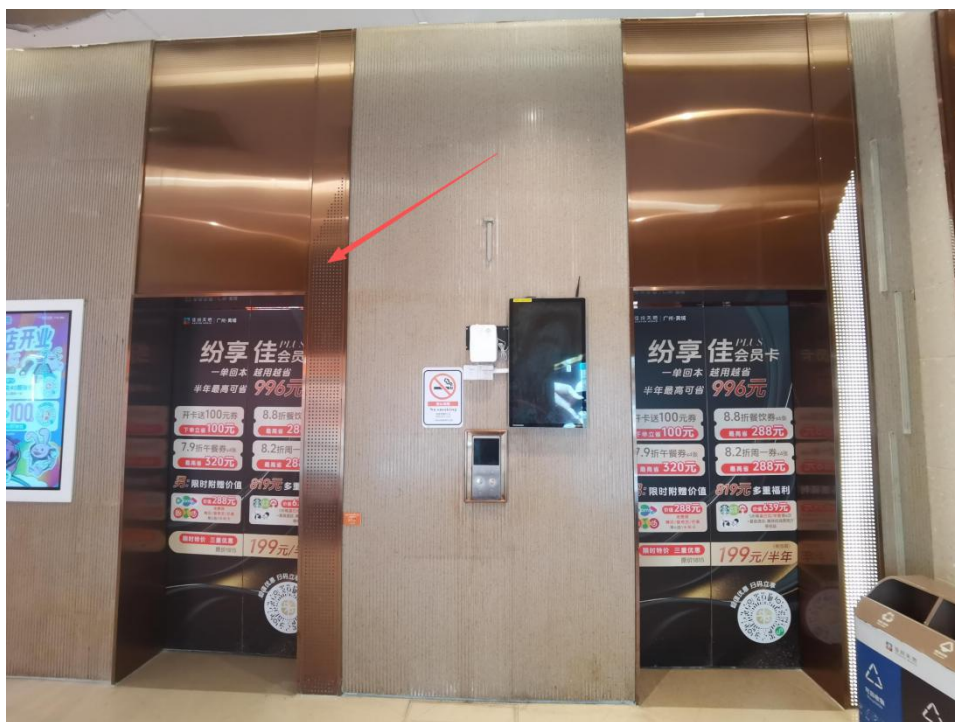
图 4 佳纷天地商场一楼 1 号电梯厅 KT1 墙面装饰灯（故障）

（1）经过现场勘查了解：事发前黄埔佳纷天地一楼一号电梯厅 KT1 电梯装饰灯带出现闪烁故障，工程部电工[罗\*浪]上去电梯厅天花夹层进行检修作业，拆解 KT1 墙面灯饰变压器输入电源线，因 KT1 与 KT2 两组电源线的火线并接，所以其对并接的火线接头进行拆解，在拆解过程触碰电线致触电事故，现场火线线头裸露。

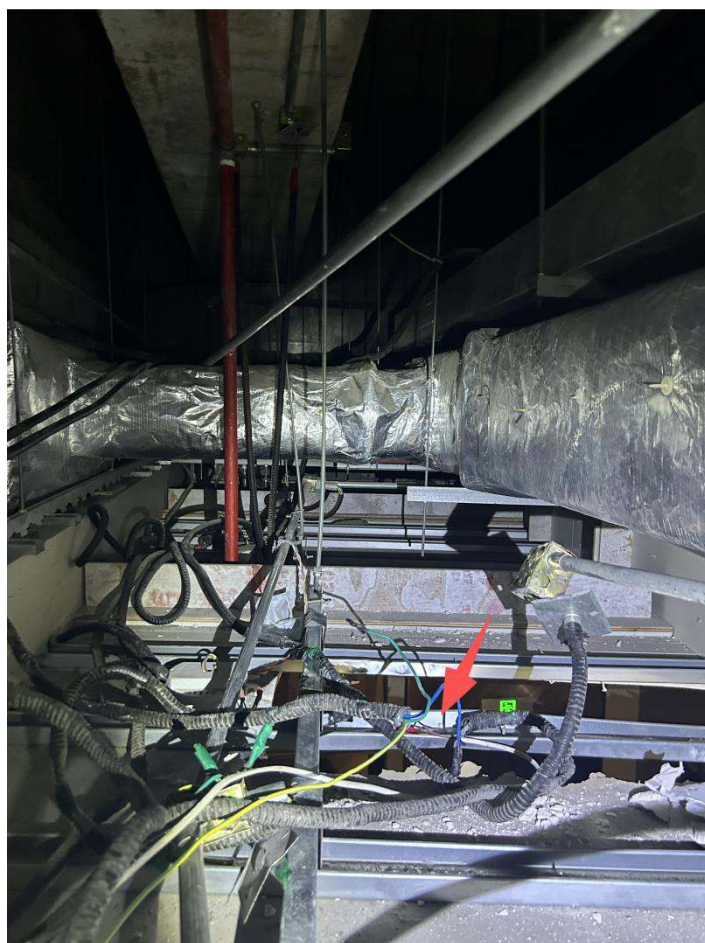
贝\*柱看到罗\*浪身旁有一根裸露的电线（棕色外皮，火线），随即用电工胶布将其包裹，并通知吴\*让其联系何\*全。

图 5 事发时裸露的火线

经调查认定，事故直接原因是：罗\*浪在未停电也未采取相应安全防护措施的情况下拆解 KT1 墙面装饰灯带变压

器 220V 交流输入电源带电线路，导致触电。

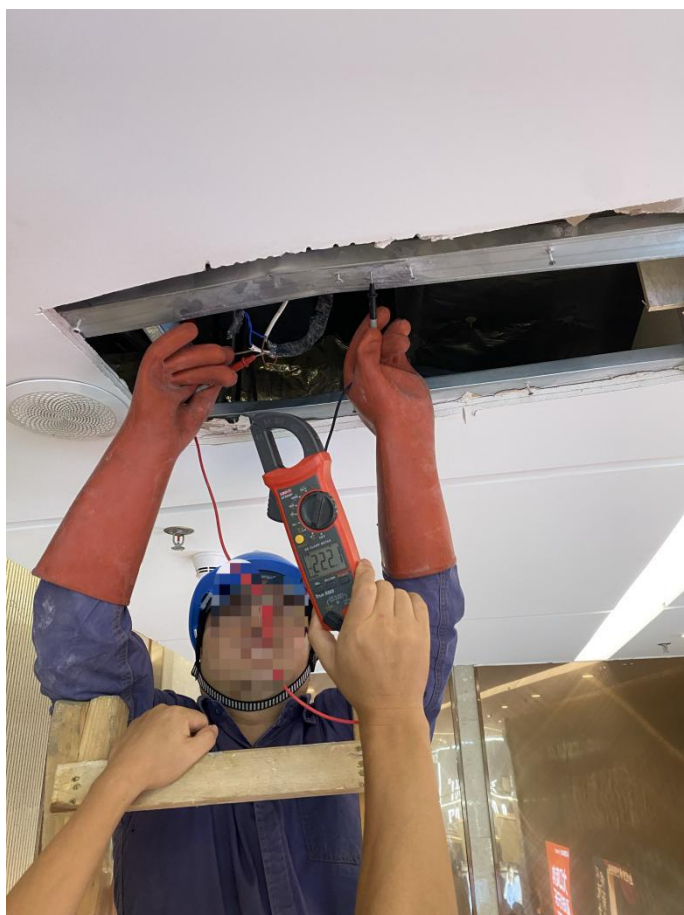
6.经检测，罗\*浪搭电天花灯线路电压约 220V，KT2 墙面装饰灯带变压器输出端(直流 24V)有 2 组线路，其中 1 组接入 KT2 墙面装饰灯带，另 1 组通过并接分成 3 组，该并接接头为罗\*浪验电点，该变压器附近可见有拆解下来的黄色胶布。

图 6 KT2 墙面装饰灯灯带电源火线对地电压约 220V

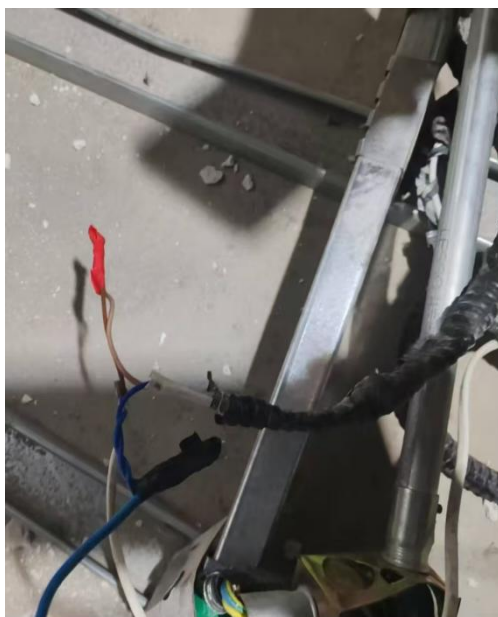
图 7 施工现场未对夹层金属结构支架进行绝缘屏蔽, 站立点未敷设绝缘垫

（2）当事电工在不停电的情况下拆解 KT1 墙面灯饰变压器 220V 交流输入电源线路，未戴手套和护目镜，未对夹层金属结构支架进行绝缘屏蔽，站立点地板未敷设绝缘垫。违反了《建筑电气与智能化通用规范》（GB 55024-2022）第 10.1.1 条规定、《电工安全操作规程电力线路部分》（DLT409-2023）第 11.3.2 条、第 11.3.5 条规定。

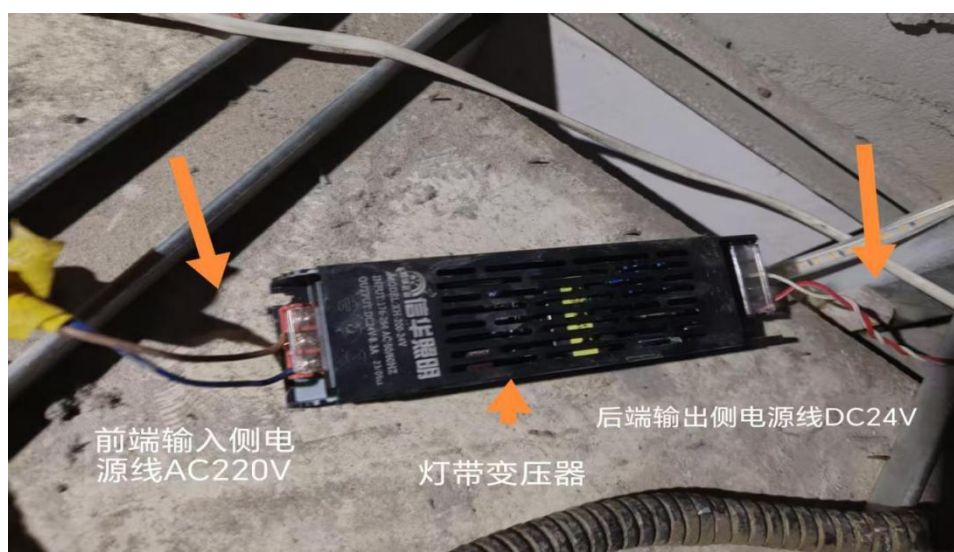
（2）经现场勘查，KT2 墙面装饰灯带的电源线从北塔 1 楼电梯厅强电井 10 号开关引出，在天花夹层分出 2 组线，其中一组经过 1 个银色变压器后接入 KT2 墙面装饰灯带电源线，另一组通过 1 条外皮为白色的双芯线从 KT2 上方引至 KT1 上方。KT1 墙面装饰灯带的零线（深蓝色）、广告机的零线（浅蓝色）与 KT2 墙面装饰灯带变压器的输入零线（深蓝色）并接，使用黑色胶布包扎在一起。广告机的火线（绿色）使用黑色胶布包扎；KT1 墙面装饰灯带的黑色变压器输入电压交流 220V，输出电压直流 24V）输入火线（棕色与上述 KT2 上方引至 KT1 上方的火线（棕色）并接，使用红色胶布缠绕在一起。

图 8 灯带变压器及两侧电线

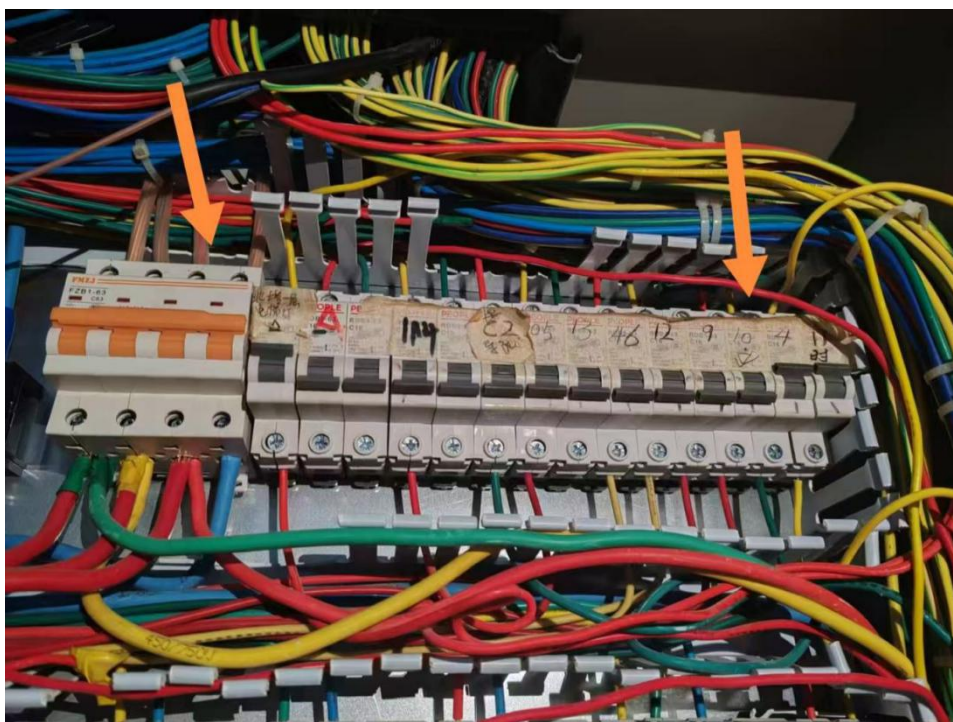
图 9 线路上级电箱总开关与至 KT1、KT2 电梯灯带的 10 号电源开关

（1）此次检修工作，当事电工未对拆解的线路进行停电，违反了《电工安全操作规程电力线路部分》（DLT409-2023）6.2.1 规定。未停电检修是导致此次事故的直接原因。
