# 皋兰什川甘肃华建劳务有限公司“5·16” 起重伤害一般生产安全事故调查报告

皋兰县人民政府甘肃华建劳务有限公司“5·16”  
起重伤害一般生产安全事故调查组

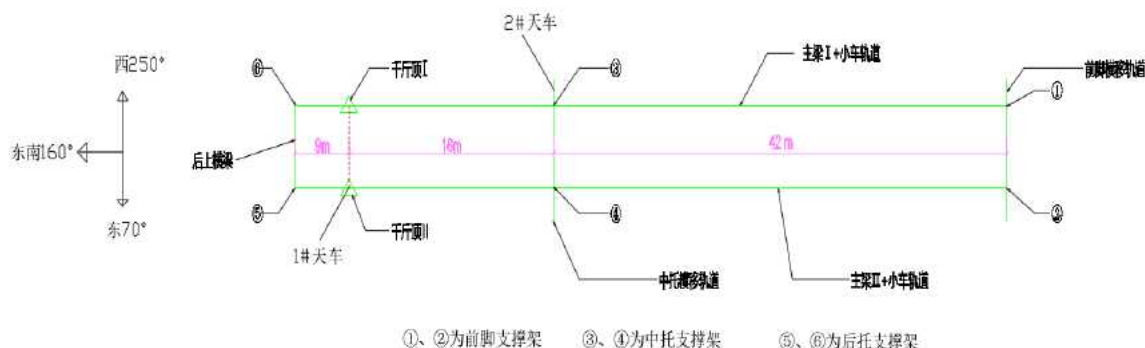
70° 方向的横移操作，并运行了一定距离。使主梁 I、II 向东 70° 方向产生了弹性变形，同时由于主梁 I、II 下方的纵向梁与主动轮箱中主动轮的导向轮缘有啮合结构，以及主梁上方 2 台天车纵移机构的车轮轮缘与纵移轨道也有啮合结构，致使 2 台天车跟随主梁的弹性变形也产生了向东 70° 方向的横向位移后，停止操作。主梁在恢复弹性变形的过程中，向西 250° 方向产生了较大的回弹力，主梁 I、II 同时失稳，向西 250° 方向侧翻，导致主梁 I、II 下方主动轮轮缘和主梁上方 2 台天车纵移车轮轮缘同时失稳，脱离原来支撑面，二号天车脱轨坠落，击中了在起重机下方的人员。当架桥机发生倾覆的同时，樊\*\*和另外一名员工及时跑了出去，跑出去后发现王\*\*被压住了不能动弹，现场负责人及时通知附近的吊机进行了救援，此时王\*\*腹部受压，嘴角出血。华建劳务公司立即派车将伤者送往甘肃省中医院大学附属医院重症医学科 ICU 进行抢救，经抢救无效于当日 19 时 33 分死亡。

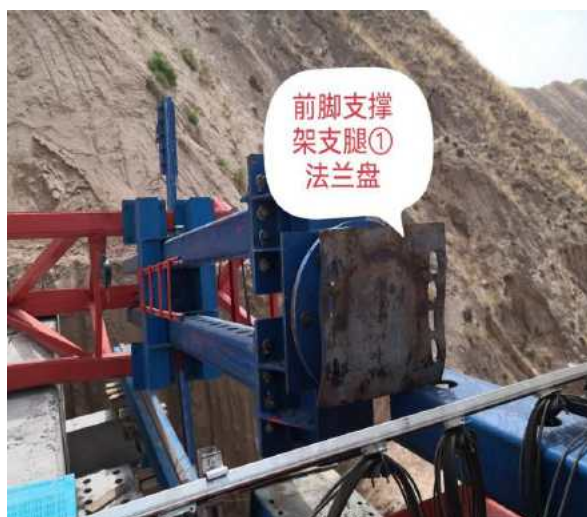
图三

事故发生在架桥机前脚支撑架支腿①、②处与前支撑架横移机构法兰盘连接处分离，连接方式为8个高强螺栓，螺栓安装由螺杆、平垫片、防松弹簧垫片、螺母组成。因受到较大拉力的作用，导致支腿①、支腿②处法兰盘螺栓孔变形，平垫片变形，螺栓从支腿法兰盘螺栓孔中脱出，其中支腿②处法兰盘螺栓孔变形较支腿①处严重，如图三、图四所示。前脚支撑架其余金属结构连接处无明显变形、分离等现象。支腿②处横移机构有脱轨现象，前脚支撑架支腿①处油缸柱塞行程为512mm、前脚支撑架支腿②处油缸柱塞行程为498mm（最大行程850mm）。横移机构、金属结构、横移电机、车轮、轨道及轨道基础无损坏，如图四所示。
