# 海丰城东“6·28”一般车辆伤害事故调查报告

2025年6月28日，海丰县北三环路Y277乡道交叉口向北约100米处发生一起车辆伤害事故，造成1名人员当场死亡。

经调查认定，海丰县城东镇“6·28”一般车辆伤害事故是一起因维修现场安全防护措施不到位、汽车修配厂安全培训不足导致的生产安全责任事故。

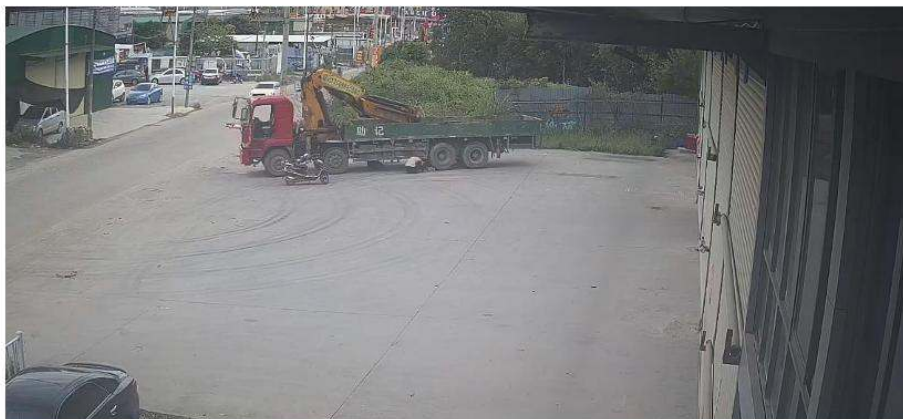
17 时 59 分，郭\*城到达维修现场。在了解货车故障情况后，郭\*城开始在货车车头底下进行维修作业（此时车辆未拉紧驻车制动器），黎\*杰从货车上拿了一个枕木放置在货车左后轮前侧。18 时 02 分，郭\*城从车底出来跟颜\*成交流后，又钻进货车底盘中间位置拆卸传动轴（见图 1）。18 时 09 分，颜\*成下车给郭\*城传递扳手等材料。18 时 16 分，传动轴被拆下瞬间，货车突然

图 1. 事故发生前维修现场（监控录像截图）

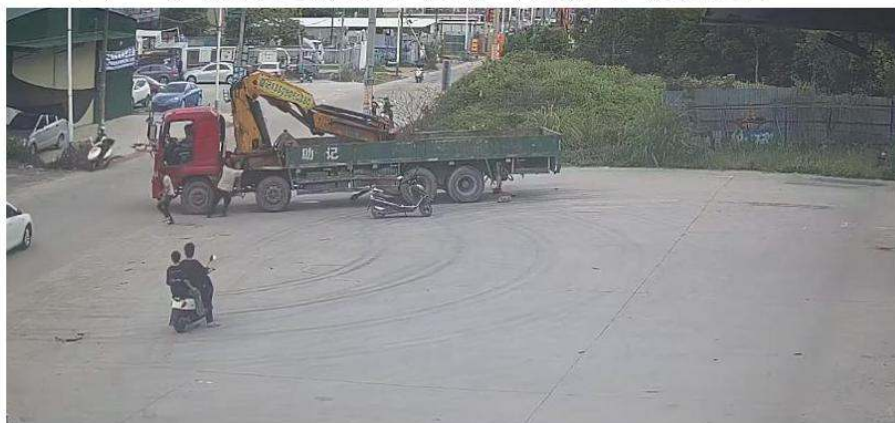
发生滑动，将郭\*城碾压在货车右后第三排轮胎下（见图2）。

图 2. 事故发生后维修现场（监控录像截图）

事故现场位于海丰县北三环路与 Y277 乡道交叉口向北约 100 米处的斜坡路段。斜坡上停放车牌号为粤 N50285 重型栏板货车 1 辆，车头朝西北，货车右后轮（第三排轮胎）旁有绿色衣服碎片，货车底盘传动轴呈断开、脱落状态。货车尾部地面上可

郭\*城安全意识淡薄，在斜坡路段进行车辆维修作业时，未设置防溜车的有效安全防护装置。维修现场仅在货车左后轮前放置一块枕木（该措施不足以有效阻止车辆滑动）。郭\*城在拆除货车传动轴总成后，车辆失去有效制动力，在重力作用下沿坡道自行滑动，导致事故发生。

（一）业业汽修厂及其主要负责人李\*业，要举一反三，认真汲取事故教训，强化安全生产管理工作，落实生产经营单位的主要负责人安全生产工作的职责，特别是要组织制定并实施安全生产规章制度和户外维修作业的操作规程，对员工开展安全生产教育和培训，保证安全防护措施的有效落实。
