# 郎溪县安徽亘浩智能制造有限公司“6·29” 一般起重致害生产安全事故调查报告

安徽亘浩智能制造有限公司  
“6·29” 事故调查组

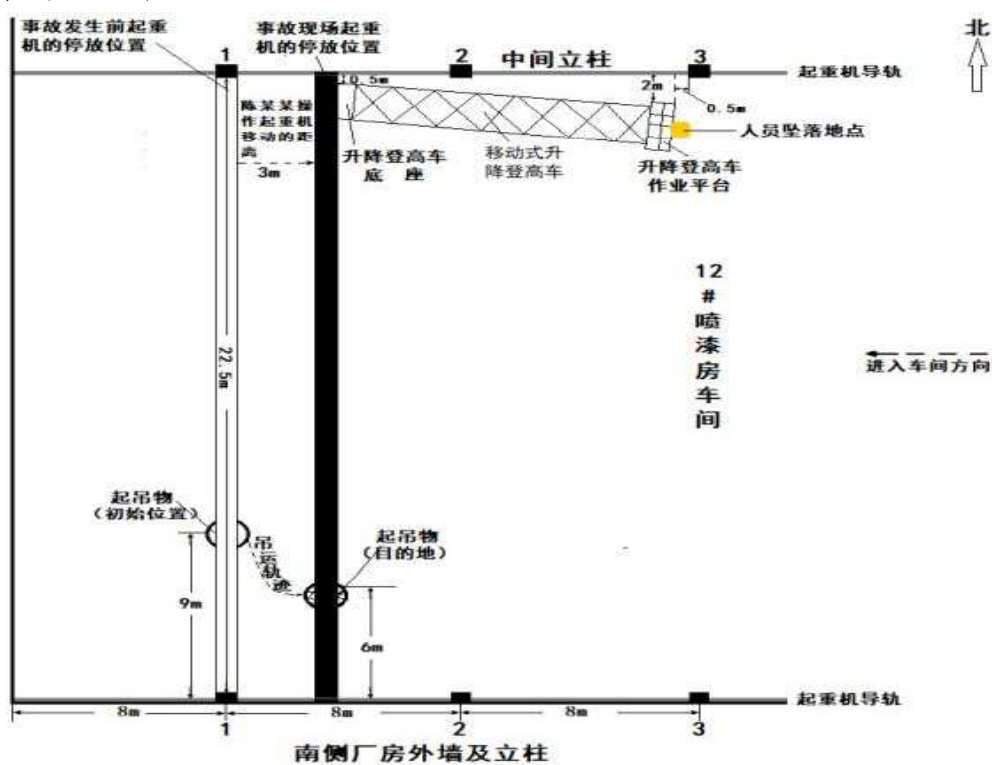
图 1 事故现场示意图

事故现场位于安徽亘浩公司 1 号厂房喷漆房车间西侧原固定式喷漆房区域。高空升降平台倾倒于第一立柱至第三立柱之间，高空升降车底座位于第一立柱处（距离西墙的水平距离约 11 米，距北墙约 0.5 米），高空升降车平台位于第三立柱向西约 0.5 米处（距离西墙的水平距离约 23.5 米，距南墙约 2.0 米），起重机位于第一立柱与第二立柱之间（距离西墙的平行

距离约 11 米)。

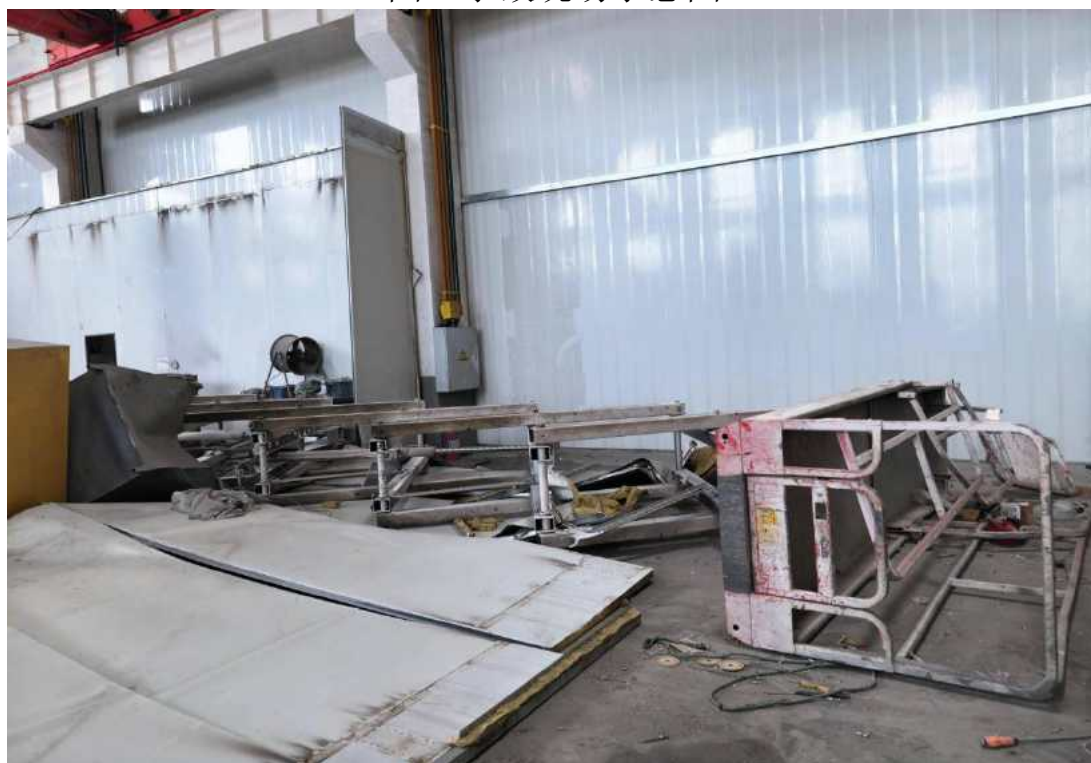
图 2 事故现场图片

11 时 20 分左右，安徽亘浩公司喷漆工陈某军完成第 4 个工件喷涂后，面向南背向北操作起重机（位于第一立柱处，距离西墙的水平距离约 8 米，桥架高度 6 米）自西向东运行了 3 米，不慎将薛某康、薛某防施工使用的升降车碰倒，薛某康、薛某防随升降车一同倾倒，摔落至车间地面，造成其 2 人死亡。

经调查，认定事故的直接原因是：安徽亘浩公司喷漆工（起重机操作工）陈某军违反公司制定的行车工安全操作规程，操作起重机械时，未观察周边环境，将上海皖舜公司派驻安徽亘浩公司人员薛某康、薛某防正在施工使用的不具备登高作业安全条件的升降车碰倒，导致两人从9米的高处作业点随升降车一同倾倒摔落，造成事故发生。

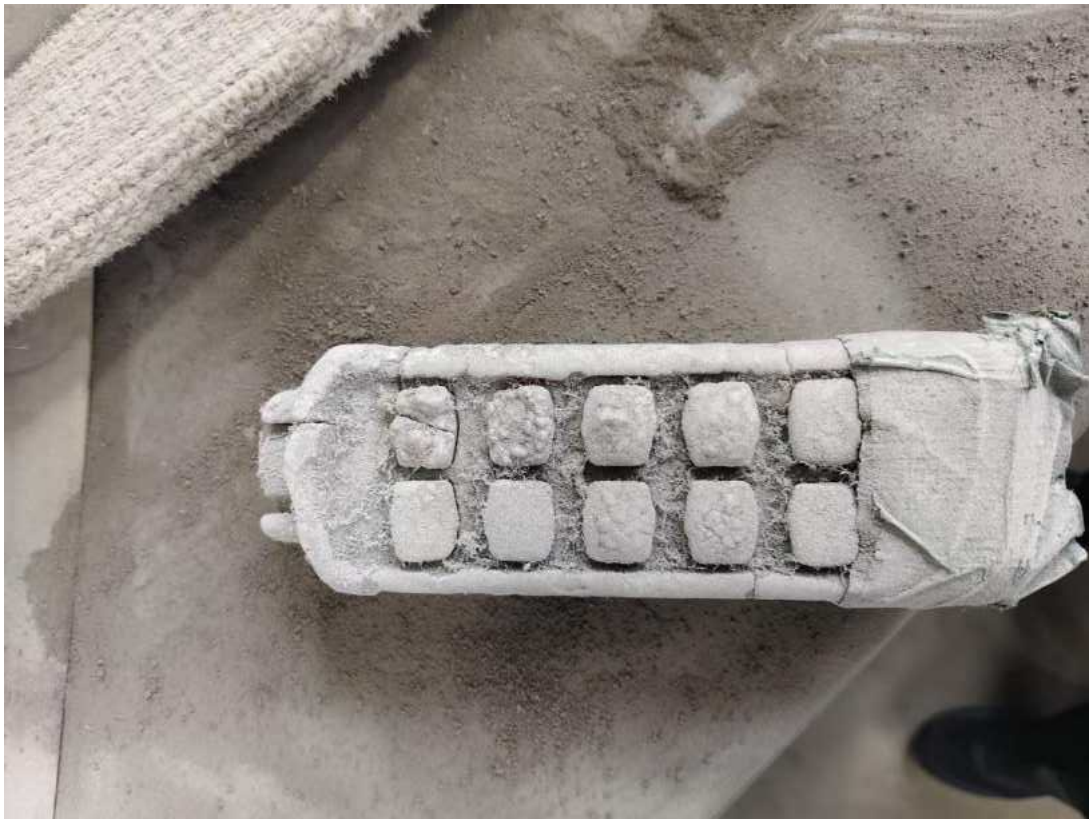
图 3 事故起重机械无线遥控装置

**1. 安徽亘浩公司。**安全生产主体责任落实不到位，作为特种设备使用单位，未规范开展特种设备安全教育培训工作；多台行车日常管控严重缺失、管理混乱，起重机械无线遥控装置积尘严重且按键失灵；未能有效辨识起重机械作业与高处作业交叉风险，未对交叉作业现场进行统一协调管理，未采取有效措施确保作业安全。其对事故发生负有主要责任。涉嫌违反《中华人民共和国特种设备安全法》相关规定，建议由郎溪县市场监督管理局依法给予行政处罚。

**1. 安徽巨浩公司。**一是特种设备安全管理存在严重漏洞。经调查，该企业共有 52 台特种设备，属于特种设备使用重点单位，起重机械日常运维、巡检管控混乱无序，多台行车无线遥控装置积尘严重、按键失灵；特种设备安全教育培训流于形式，未对起重作业人员开展系统培训考核，违规安排未经培训并考核合格的喷漆工兼职操作桥式起重机；特种设备作业现场风险管控缺失，厂区内特种设备作业与承包商单位高处作业形成交叉，但未安排专职人员对交叉作业现场进行协调与安全监护。二是承包商安全管理不到位。与上海皖舜公司签订改造施

安全管理人员，定期开展履职考核；要对承包商实施统一管理，将外包作业纳入本单位安全管理体系。**二要强化安全风险辨识管控。**企业要立足生产实际，全面系统深入开展安全风险辨识，制定针对性管控措施，切实消除事故风险；要以重大事故隐患排查治理工作为抓手，深入开展隐患排查整治，分析研判问题产生的深层次原因，做到从根本上解决问题。**三要从严规范特种设备作业安全管理。**企业要建立健全起重机等特种设备作业管控流程，严格执行起重作业“十不吊”规定，起重设备作业前操作人员必须全面环视确认周边环境安全；常态化开展起重设备巡检维保，及时处置遥控失灵、积尘卡顿等设备缺陷，配强特种设备安全管理人员；当起重机械作业可能与其他作业活动发生干涉，存在交叉作业、盲区等情况的，应当采取有效措施，确保作业安全。**四要强化特种作业安全管理。**全面规范高处、动火、有限空间、临时用电等特种作业及高风险作业，严格执行作业审批、安全技术交底制度；从严从细核查作业人员持证情况，杜绝无证上岗、作业票与现场实际不符等安全隐患问题。**五要强化安全培训教育。**以本次事故为典型案例开展全员警示教育，分层级对起重机操作工、班组长、安全员开展专项培训，培训内容须覆盖起重机械操作规范、高处作业安全要求、交叉作业风险辨识等内容。建立“理论+实操”双重考核机制，考核不合格人员一律不得上岗作业。严禁未经培训考核
