# 昆山张浦镇永胜机械工业（昆山）有限公司 “10·18”一般起重伤害事故调查报告

2024年10月18日23时许，位于张浦镇永记路2号的永胜机械工业（昆山）有限公司发生一起起重伤害事故，造成2名员工死亡，直接经济损失329万元。

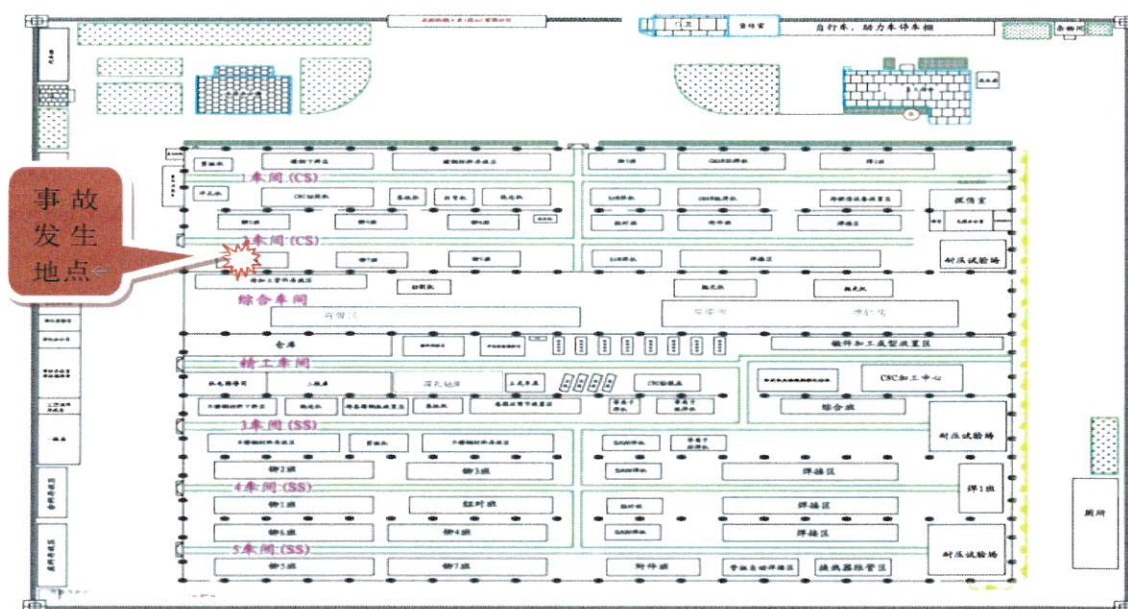
1.永胜机械碳钢二号车间南北长 120 米，东西宽 22 米，事故发生位置在该车间南端约 15 米处。

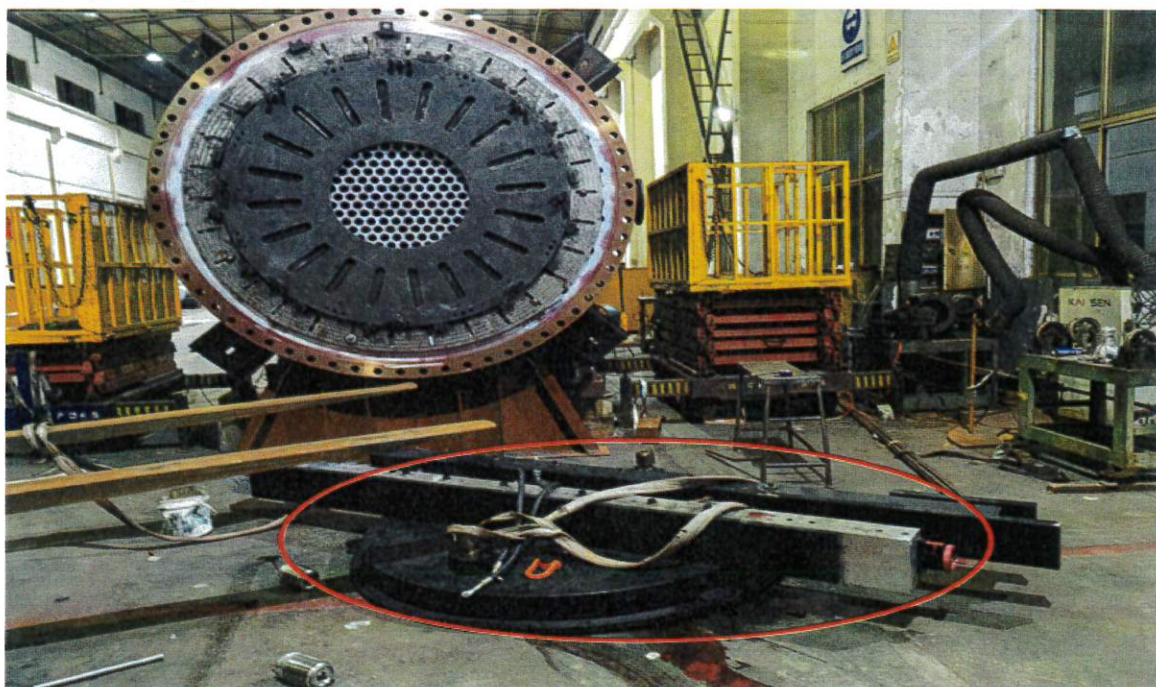
2.涉事的生产设备全名为降膜再沸器，是热交换器的一种，是通过介质、温度、压力的变化，通过流量流速控制，起到降膜或升膜的作用；致作业人员受伤死亡的为降膜再沸器南侧端的法兰面加工机。

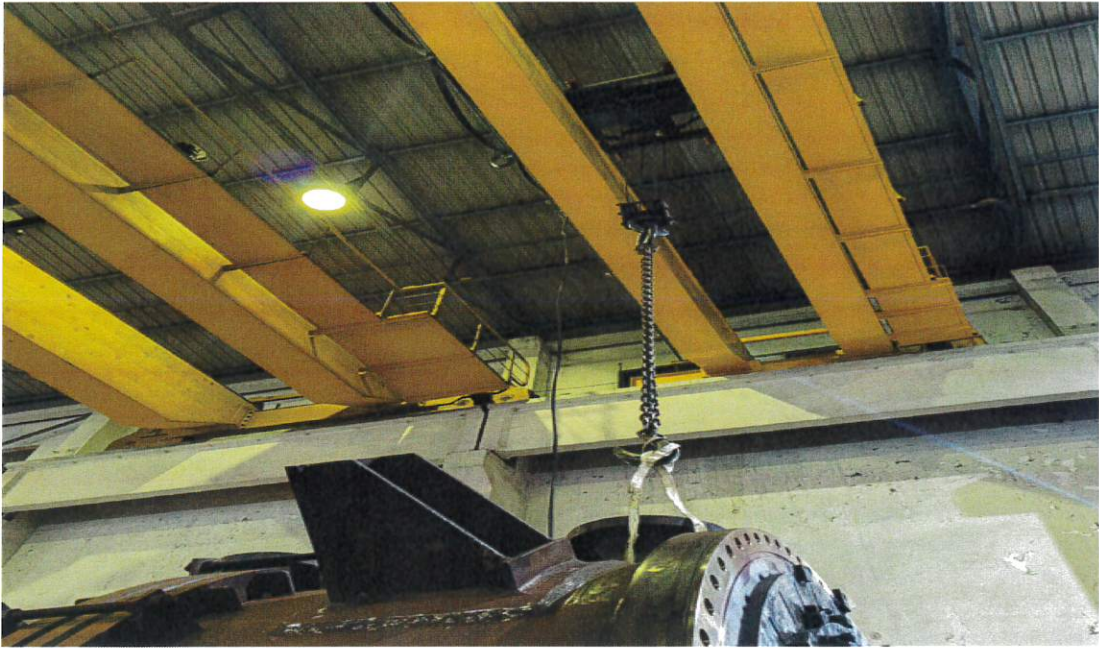
3.事发现场勘查，涉事吊装的起重机，型号规格为 LH5-19.5

A5,产品编号为H53010 ,使用登记证编号:起19苏EM00571(21),为检验合格且在有效期内的特种设备。

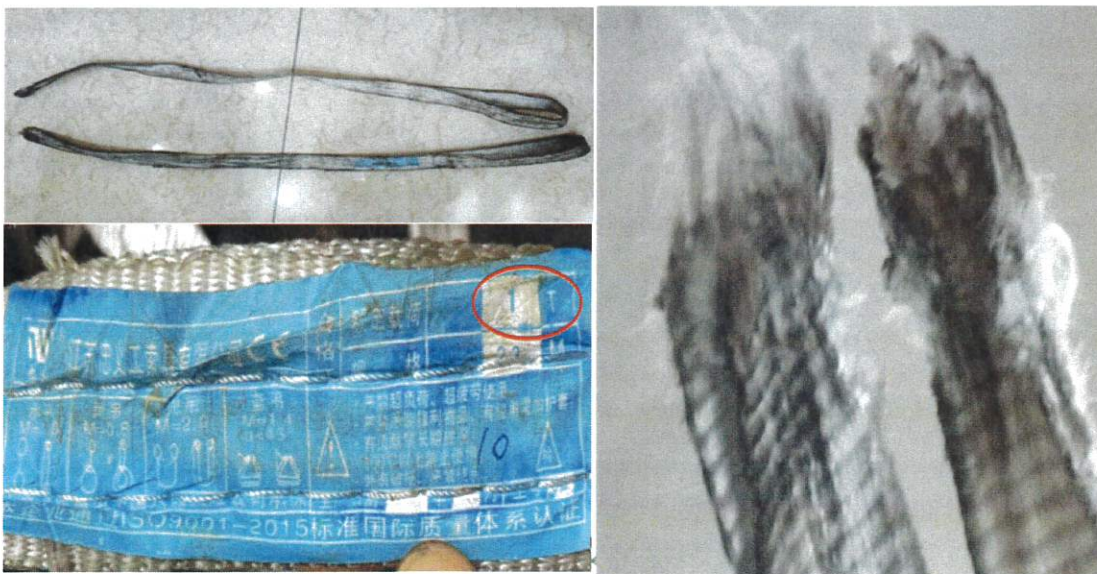
4.现场勘察，现场断裂的纤维吊装带制造企业为江苏忠义工索具有限公司，规格为长 2.3m、带宽 35mm、额定载荷 1 吨，断面呈破断拉裂状且长度与吊耳吊重方式吻合。

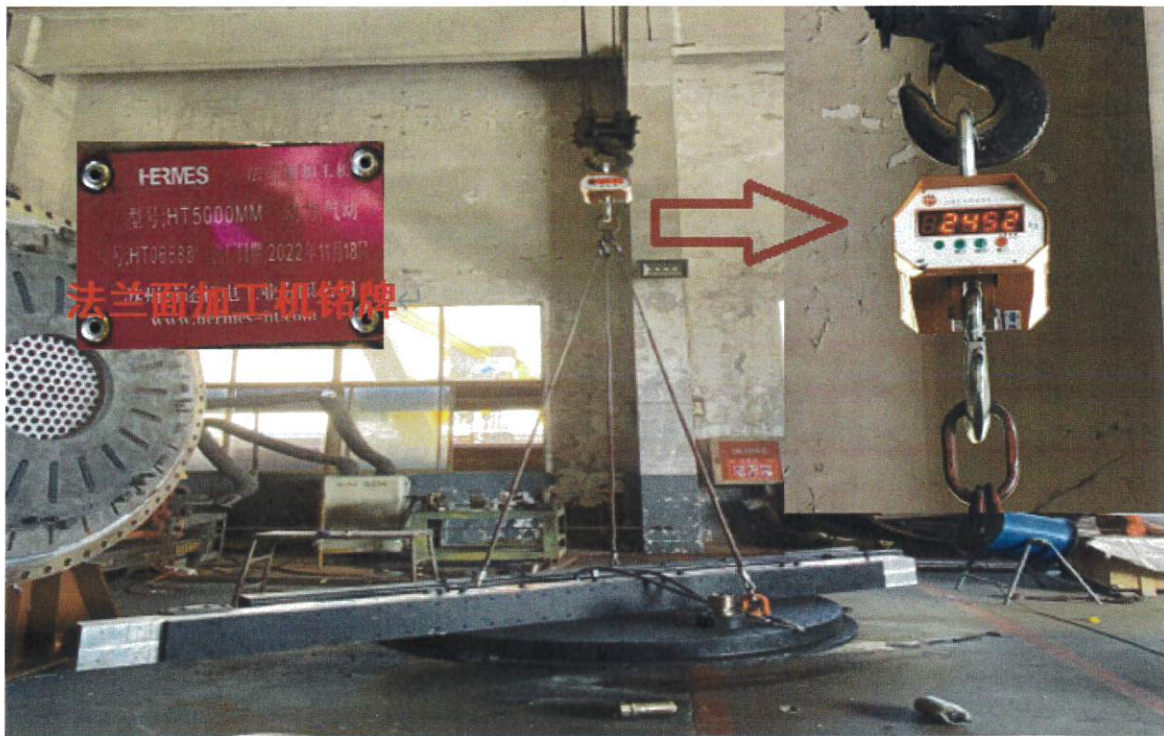
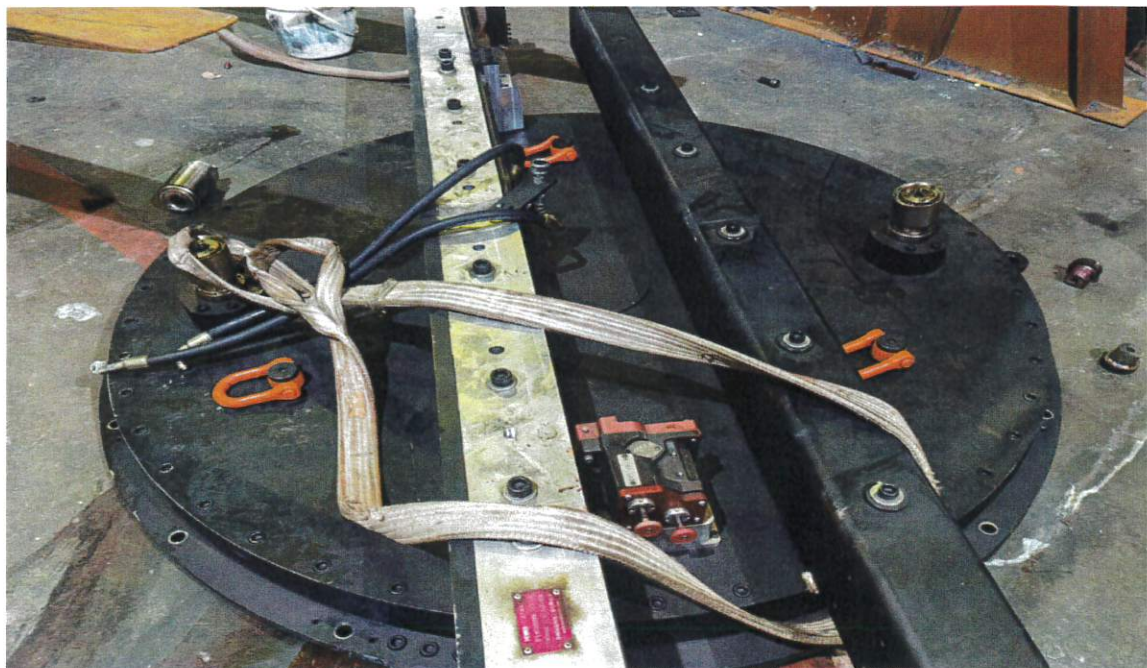
5.现场勘查，法兰面加工机接触面直径 1.7 米，自重为 2.452

吨。

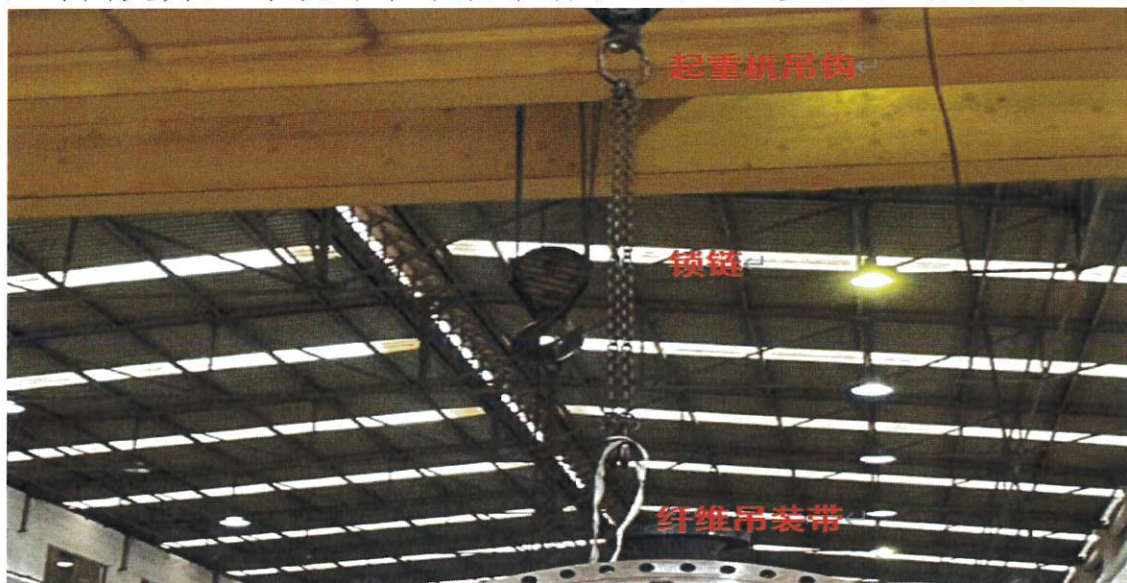
5.现场勘查分析,涉事作业人员违规使用一条1吨规格的纤维吊装带,采用1:1的受力方式,且只用单个吊耳作吊点悬停自重为2.452吨法兰面加工机进行螺栓装配;技术分析:利用起

重机、吊钩、锁链，使用 1 吨规格的纤维吊装带承 2.452 吨重载，长时间受力，导致纤维吊装带断裂，从而造成起重伤害事故。

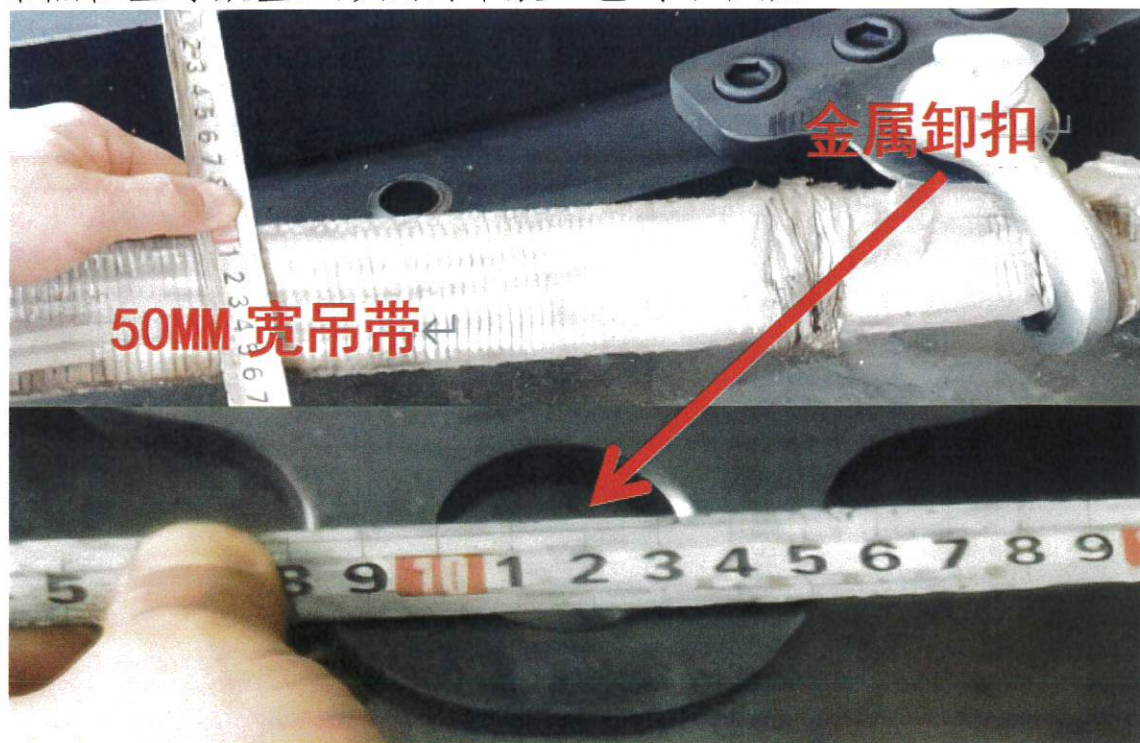
6.现场勘查，吊装方式操作不当，吊装方式选用、吊装形式、吊点位置与数量，形成的吊装工艺均不合规。
