## 陆丰东海“8·25”一般高处坠落事故调查报告

2023年8月25日，在东海街道上海外滩发生一起高处坠落事故，造成1人死亡。直接经济损失约90万元。

陆丰东海“8·25”一般高处坠落事故调查组  
2023年12月5日

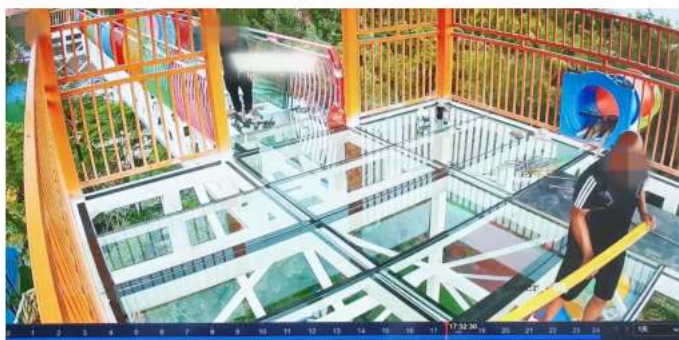
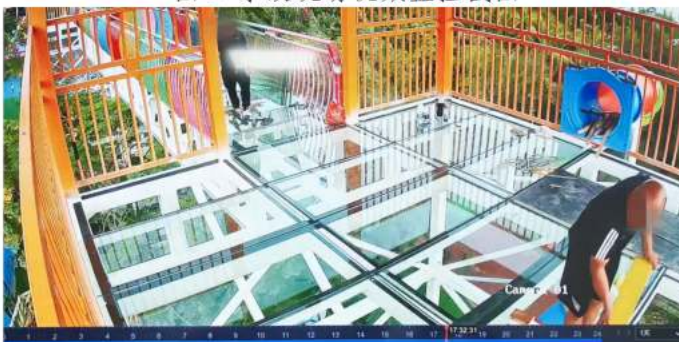
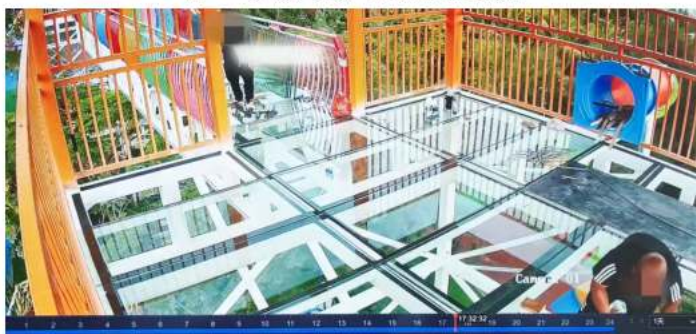
2023年8月25日17时32分许，郑\*平组织三名工人正在开展玻璃栈桥观景平台的玻璃安装工作，几人合力完成一块玻璃的放置后，郑\*平拿起垫玻璃的木板，准备进行下一块玻璃的放置，在走到已完成放置玻璃的边缘处，不慎一脚踩空，从未放置玻璃的空处跌落。郑\*平的工人立即拨打120急救电话和110报警电话，120救护车赶到后将郑\*平送往陆丰市人民医院救治，19时55分许，郑\*平因伤势过重经抢救无效死亡（见图1至3）。

图1 事故现场视频监控截图

图2 事故现场视频监控截图

图3 事故现场视频监控截图

事故直接原因是：郑\*平安全意识淡薄，在高处施工过程中未采取佩戴安全带等安全防护措施<sup>[1]</sup>，未仔细观察施工平台情况，不慎失足跌落。
