# 盘锦兴隆台辽宁辽实建筑工程有限公司 “4·10”一般物体打击事故调查报告

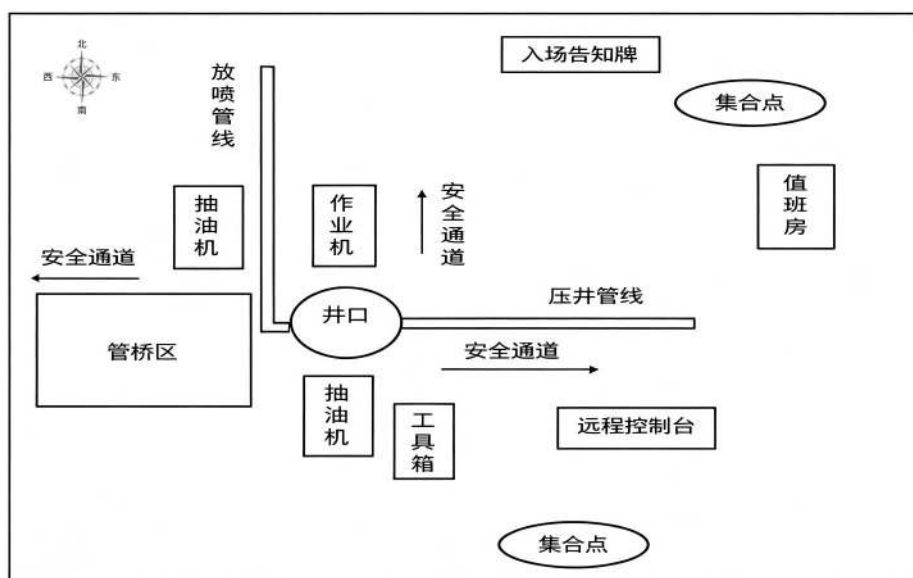
图一 事故现场平面图

3. 现场设备布置：（见图一）
