## 宿州皖能环保电力有限公司“8·20”车辆伤害事故调查报告

2025年8月20日，宿州市皖能环保有限公司发生一起车辆伤害事故，造成1人死亡。

事故调查组认定：该起事故是因从业人员违章作业、作业现场安全监管缺失导致的一起一般生产安全责任事故。

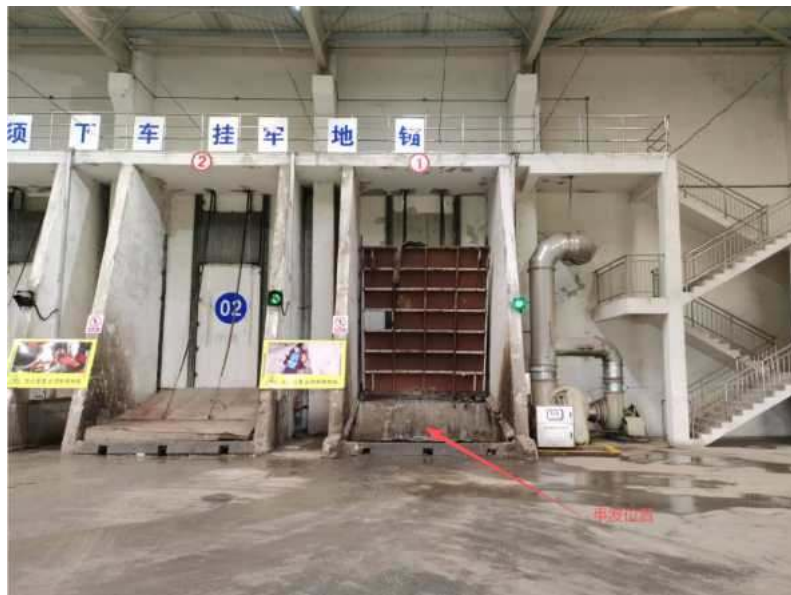
图2事故现场图

根据问询了解和调阅现场监控，当日17时14分，涉事车辆通过道闸过磅称重，经运输栈桥，驶向卸料平台。17时17分许，车辆到达1号炉卸料平台1号卸料口。17时19分许，邢某某在未挂系防坠地锚情况下开始卸料作业。因物料发生卡滞排出不顺畅；17时22分至27分，邢某某多次下车到车厢尾部两侧查看卸料情况，并用铁锹翻动车厢内物料。17时28分，某某返回驾驶室继续卸料作业；17时29分，车辆由于失稳导致车体头部翘起，惯性将其连同车辆从1号卸料口坠入垃圾内。

事故地点位于1号炉卸料平台，该平台有4个卸料口，事故发生在该卸料平台最北处1号卸料口位置（图2）。

邢某某违反作业操作规程，在未给车辆挂系地锚钢丝绳且未实施人车分离情况下进行卸料作业，导致车辆失稳，坠垃圾库。

（一）宿州皖能电力公司要深刻汲取事故教训，健全安全管理制度体系，完善车辆卸料安全操作规程，堵塞制度漏洞。要补齐人防、技防短板，重点评估在卸料口加装物理隔离、联锁保护等技防设施的可行性，提升本质安全水平。要强化现场作业管理，明确专职安全生产管理人员负责作业现场的安全检查与协调，加强全过程全时段安全管控，确保各项安全措施落实到位。要将检维修作业、零星作业及物料运输等外协人员纳入企业统一管理，加强安全培训与监督检查。
