# 淮南市八公山区鑫汇鞋材有限公司

## “2021·7·22”一般机械伤害事故调查报告

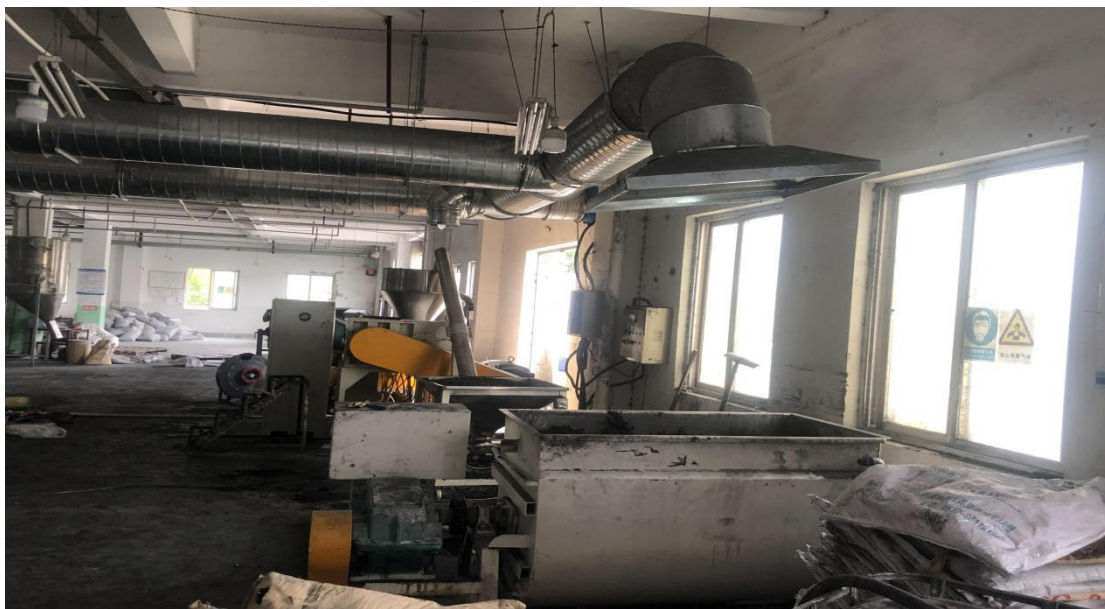
（事故作业面、机械）

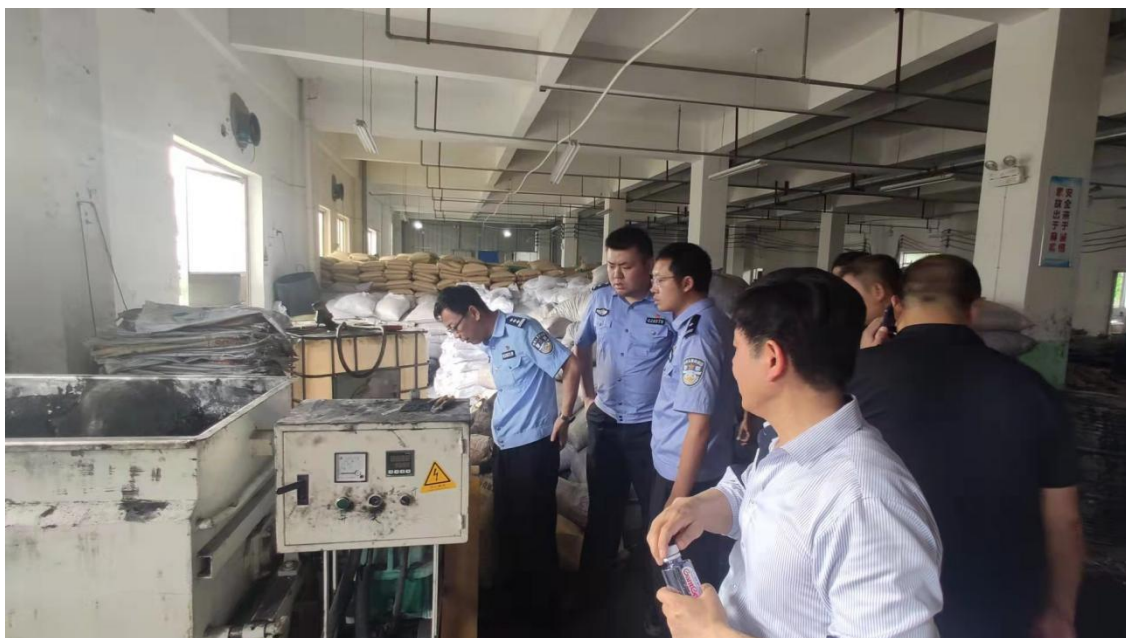
（现场取证）

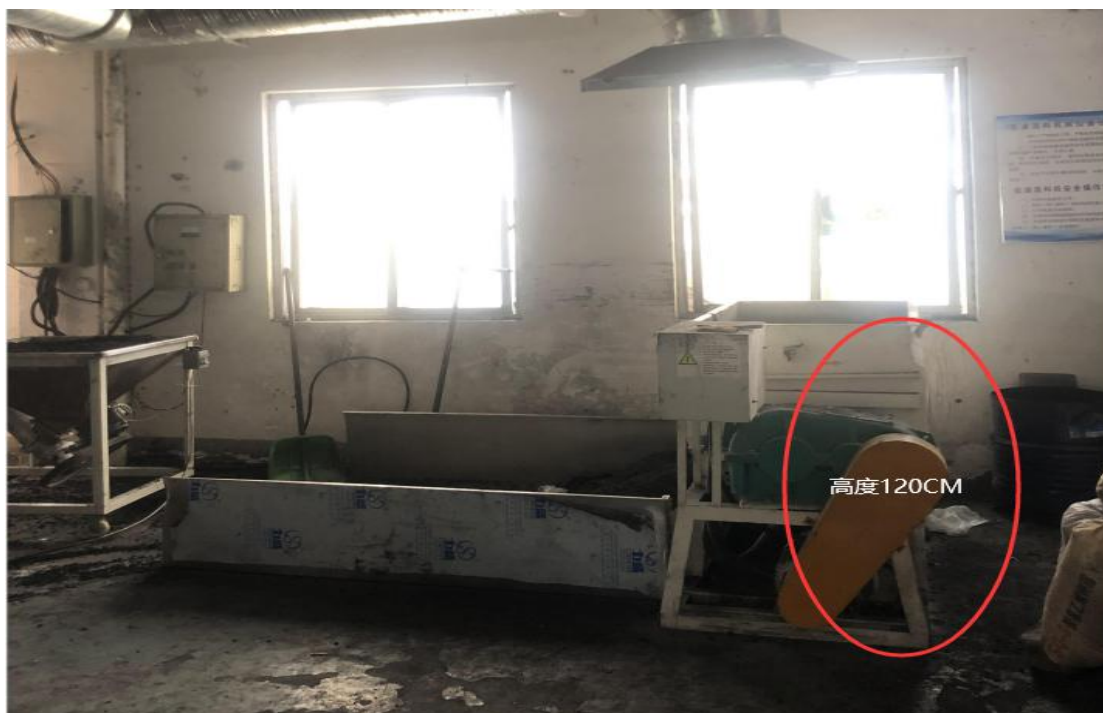
(事故作业面、机械)

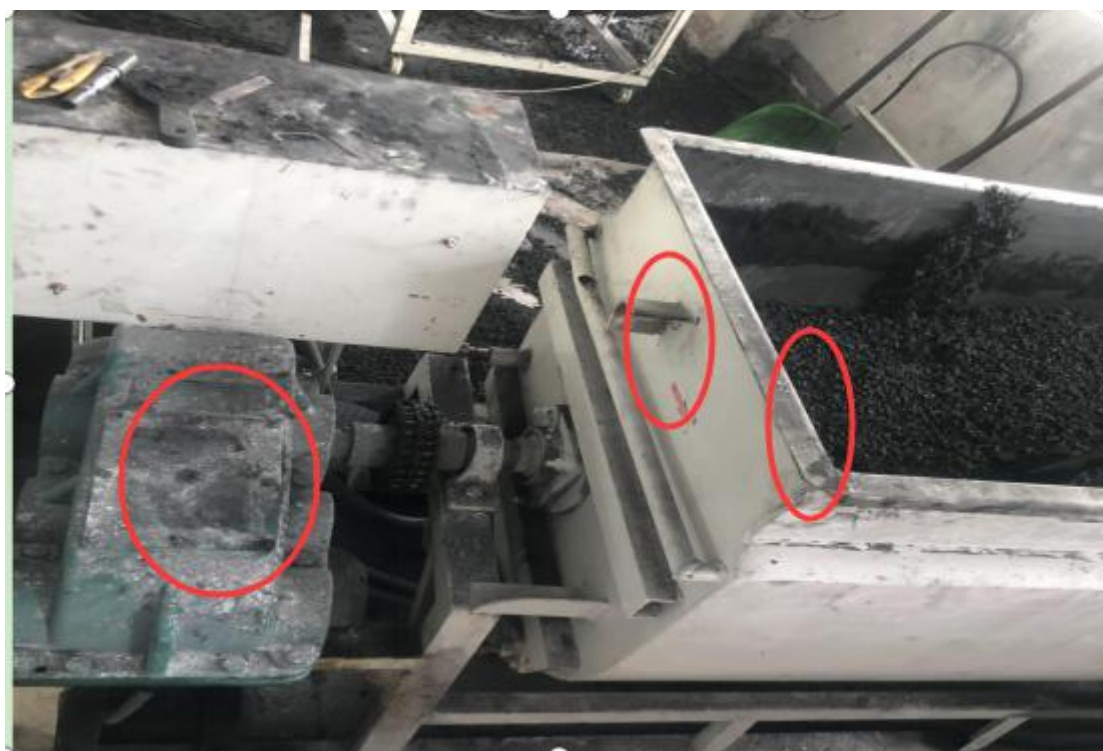
从事故发生后的现场和调查情况分析当时的情况：13 点 30 分，王怀君上班后，搅拌桶内 PPT 料已加满并开始混合搅拌，这时无需再继续添加原材料，搅拌时间 1 个多小时。乔郑国在离搅拌桶南侧 5 米左右进行滤网清理更换工作，廖金生坐在离搅拌机南侧 10 米左右的椅子上看手机。在整个的原材料搅拌加工过程中，工作程序没有登高作业的过程，但从现场机械发现，在圆柱齿轮减速器铭牌、搅拌桶左侧桶壁、左侧桶沿等处，有王怀君攀登时

的鞋印，由于现场无监控录像，无目击证人，无法证明王怀君为什么在作业时要攀登高处，但这些鞋印印证了王怀君下半身进入搅拌桶的轨迹。

(齿轮减速器、搅拌桶的鞋印处)

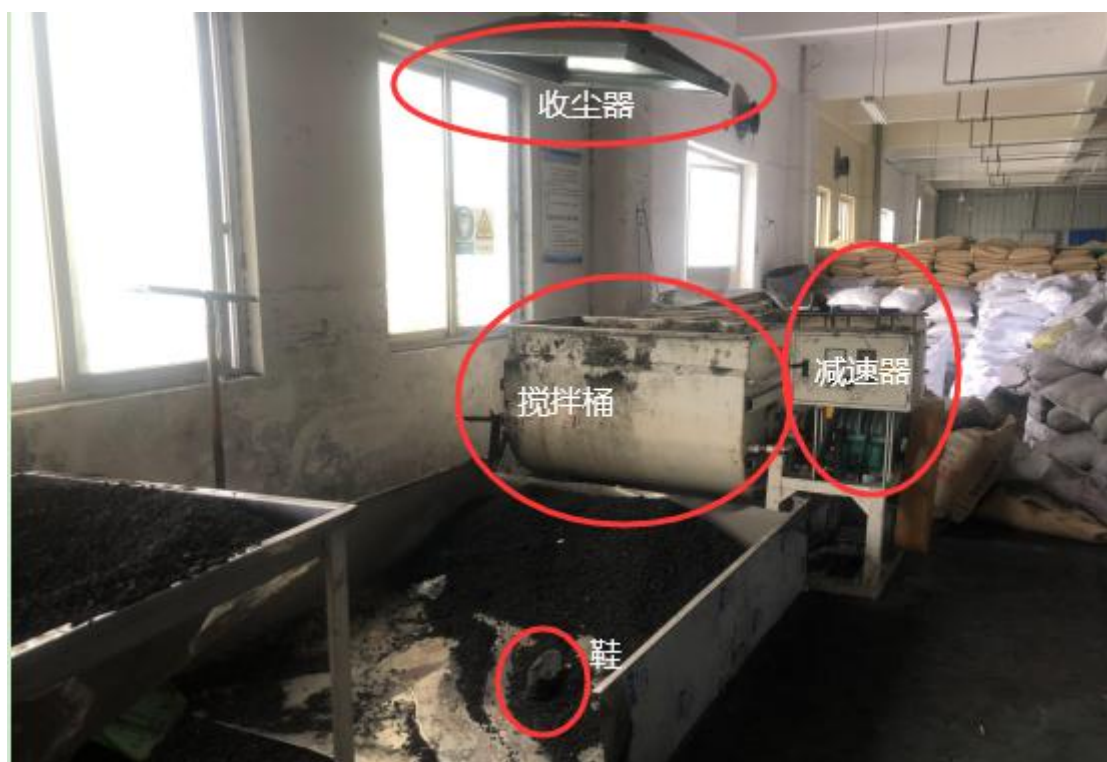
(事故工作作业面、作业机械、现场遗留死者的鞋)

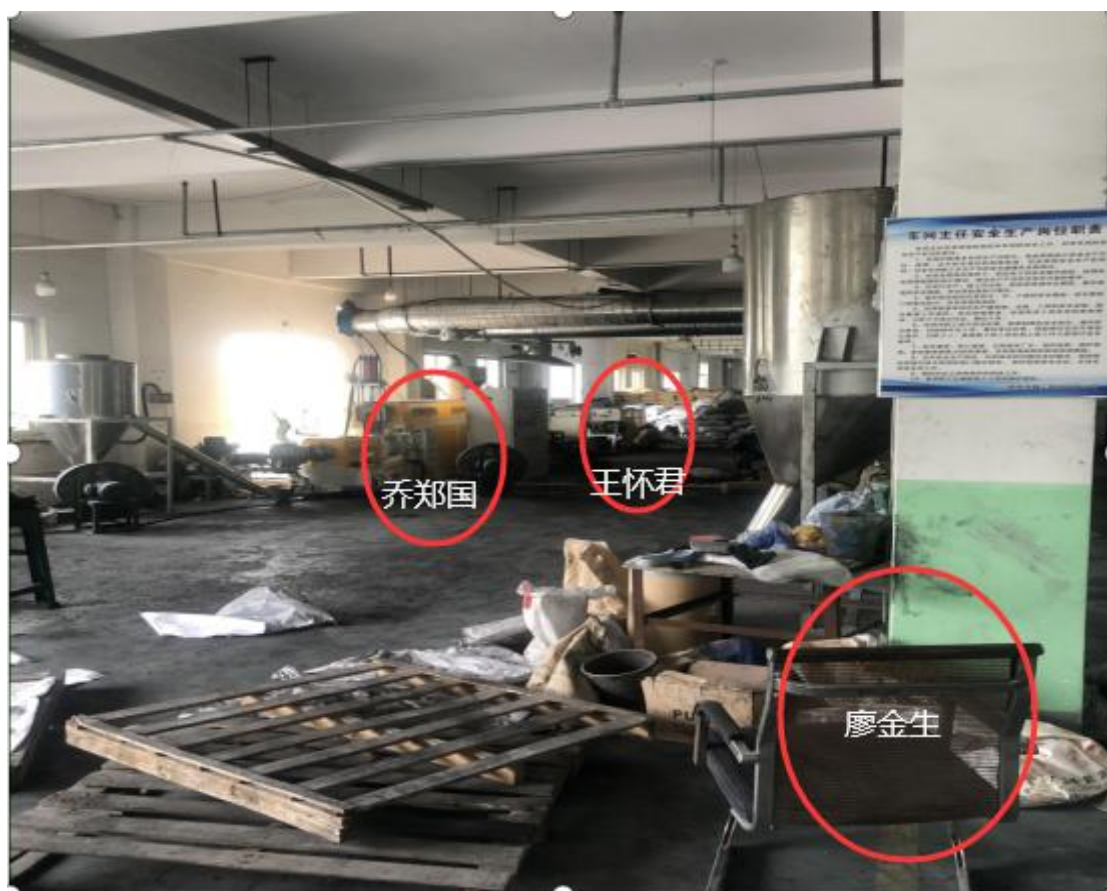
(事故发生时，现场工作人员的位置)

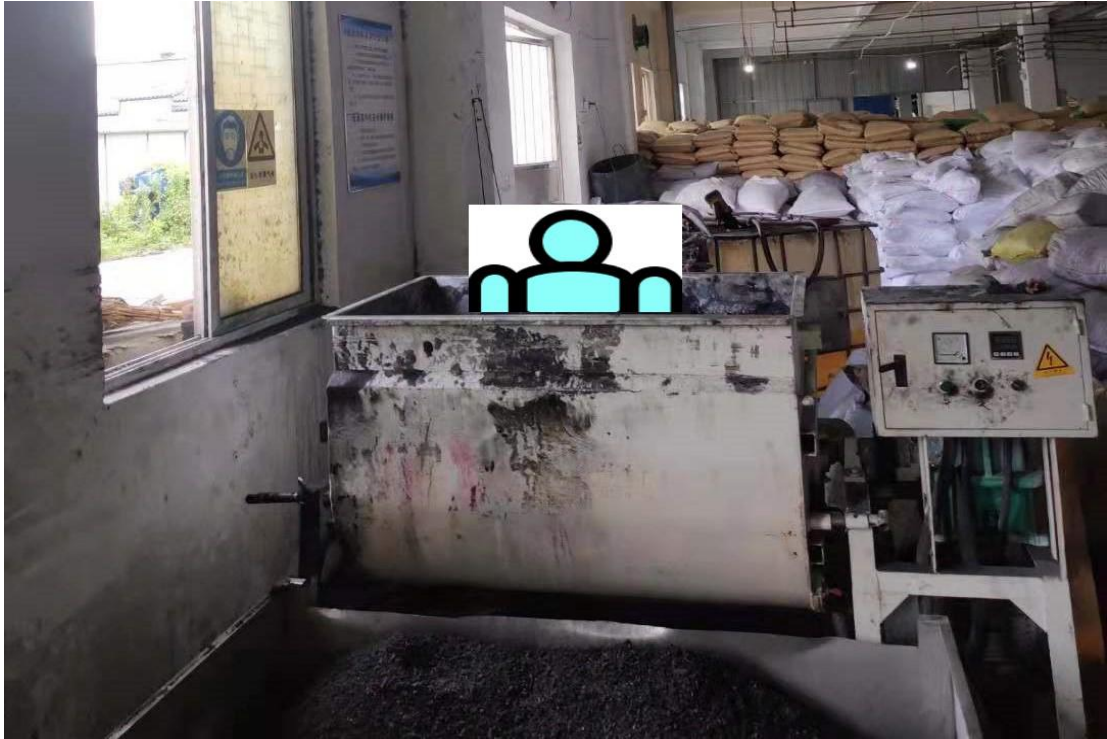
事故发生瞬间模拟图（蓝人为廖金生瞬间看到的王怀君位置）

王怀君违章作业，在设备未停机状态下，攀爬到搅拌桶上方，

失足掉入搅拌桶内导致事故发生。

1、该搅拌桶未设置上盖板开停机联锁功能。

3、应当在有较大危险因素的生产经营场所和有关设施、设备上，增设明显的安全警示标志和急停连锁装置，提高设备的本质安全；公司应组织相关安全技术人员对现场安全设施进行隐患排查，并及时整改。

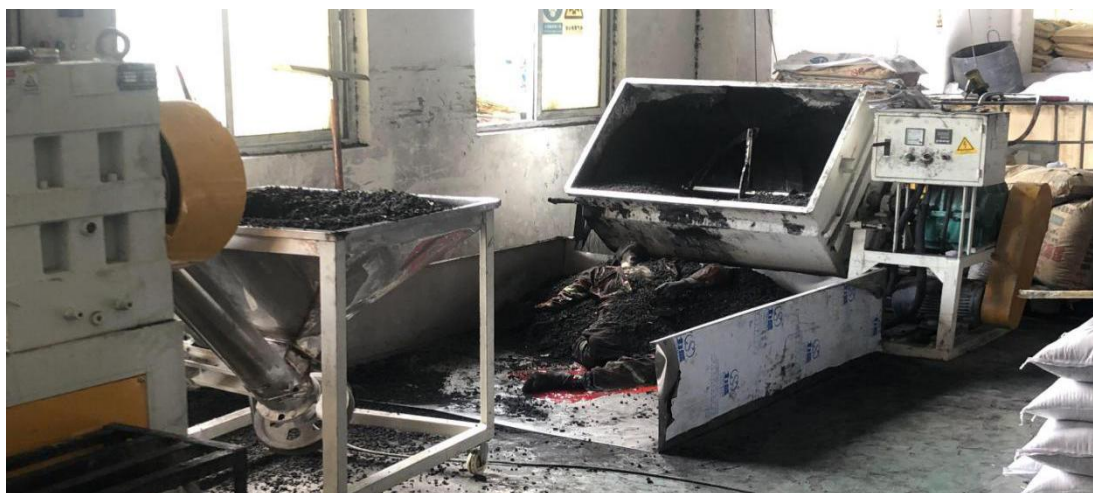
(事故现场图)
