**晋中寿阳阳煤集团寿阳新元机械有限公司  
“4.22”一般其他伤害事故调查报告**

**寿阳县人民政府事故调查组  
2024 年 9 月 12 日**

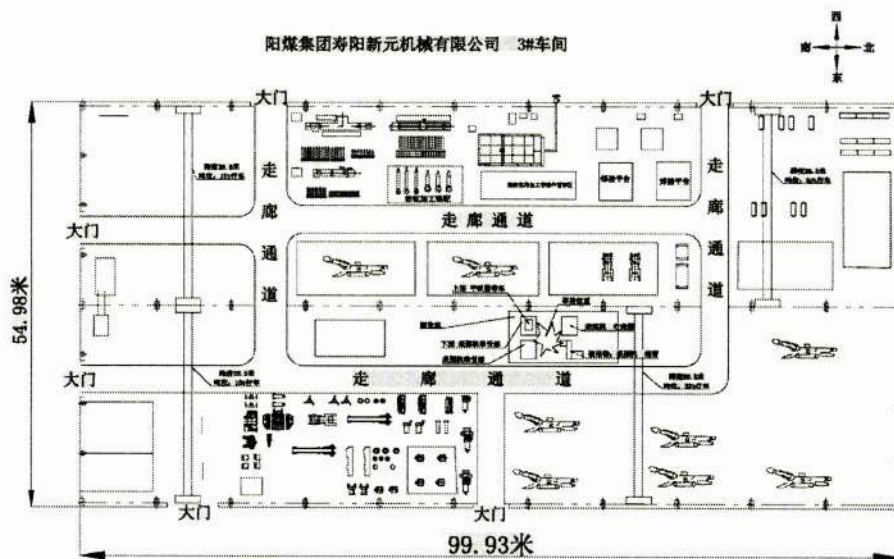
图 1：阳煤集团寿阳新元机械有限公司第三车间

事故具体发生地为阳煤集团寿阳新元机械有限公司三车间（图 1）。该三车间为总装车间，专注于煤矿设备的核心组装工作，是掘进机、采煤机等关键设备的组装基地（图 2）。4 月 22

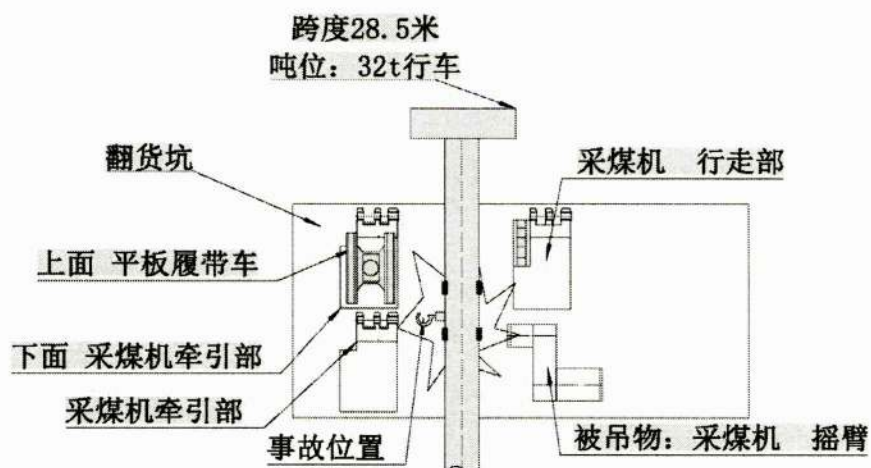
图 2：事故现场图

日早晨，车间主任李国民安排修理组组长张国亮完成采煤机的修理，采煤机摇臂放置在三车间，张国亮负责把采煤机摇臂拉到一车间打压水道修理。2024年4月22日9时27分（视频时间），张国亮操作起重机准备吊装摇臂，被吊物采煤机摇臂即将起升时，起重机吊索具随即脱钩，由于采煤机摇臂坠落引起震动因素，采煤机牵引部倾倒后引起其表面摆放的履带车滑落，导致张国亮被履带车和北侧的采煤机行走部挤压。

3. 事故现场情况。出事当天，张国亮在三车间翻货坑区域吊装摇臂。翻货坑在三车间东跨通道西区域，翻货坑的最南边放置东西方向一字排开的两个斜面（10度—30度）的采煤机牵引部，距离靠西的采煤机牵引部北边大概不到一米宽（对应处东西方向一米多长）放置一整部采煤机；北边放置修复机；中间放置准备吊来的摇臂。

经调查询问，吊装作业人员张国亮违规选用不符合要求的起重绳索具，导致被吊物品采煤机摇臂坠落，坠落产生的震动引发北侧存放的采煤机牵引部底部失去稳定性，采煤机牵引部倾倒，导致其上面的履带车（空壳）滑落挤压本人。
