# 鞍山岫岩汇鑫矿业有限公司“6·11” 一般冒顶片帮事故调查报告

鞍山市生产安全事故调查组

2025 年 7 月 28 日

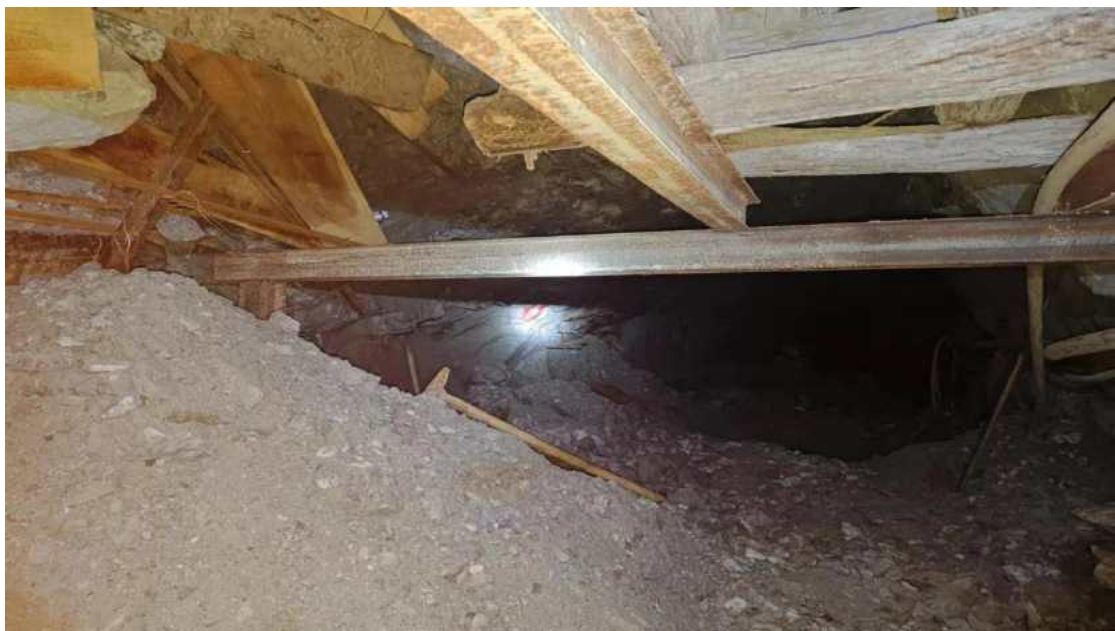
事故发生在西沟金矿西矿段三中段（215m）11#放矿溜井口附近。事故发生位置距离罐笼井 SJ1 约 400 米，三中段巷道尺寸为 2.2 × 2.2m。经现场勘查，片帮区域滑落土石约 2 立方米，巷道无变形、损坏，轻微堵塞（可通过），未造成其他破坏。

图一：事故现场照片

该作业部位围岩节理较发育，巷道侧帮局部形成滑面，刘才靖作业前安全检查不到位，未确认围岩安全环境条件，未采取可靠的防范措施，被片帮落下围岩砸中。

是要动态开展风险分析,时时检查管控措施是否到位、是否有效,通过隐患排查有针对性地改进管控措施。四是加大隐患排查力度,落实好“无支护不作业”的要求。发现隐患就要查清问题产生原因,查清责任人员,查清责任人员惩罚是否落实,查清整改措施是否科学,查清吸取教训是否深刻,及时整治各类违法违规行为,

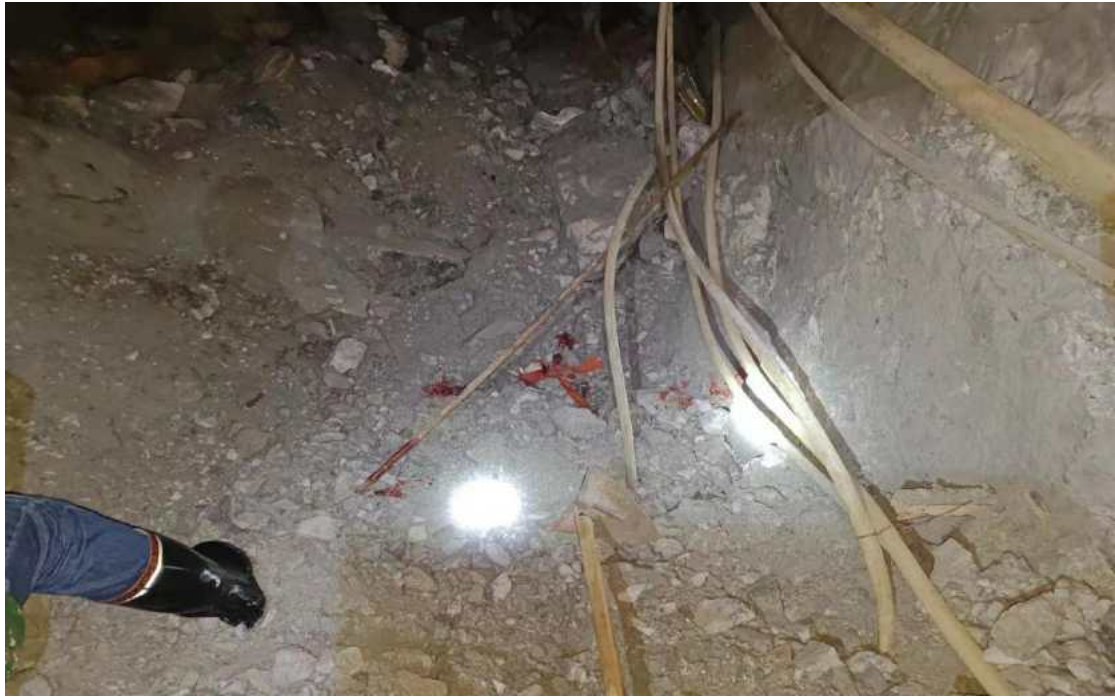
图二：事故现场照片

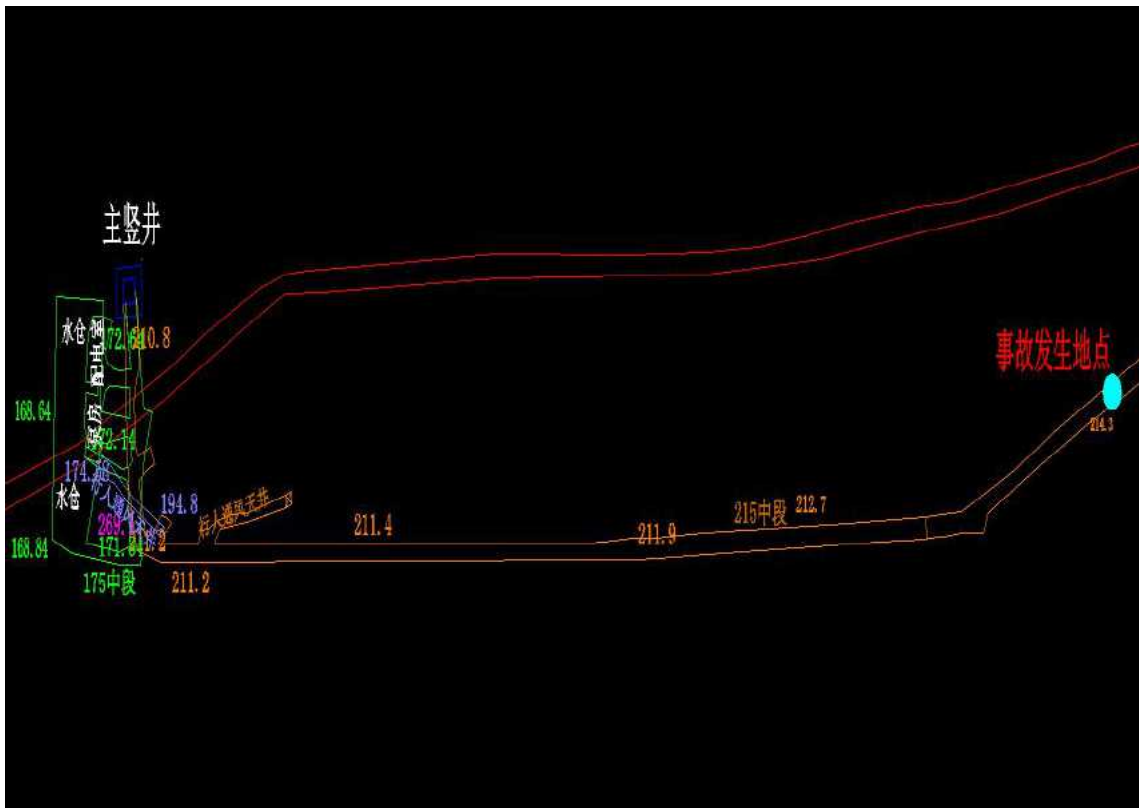
图三：中段平面图中事故地点

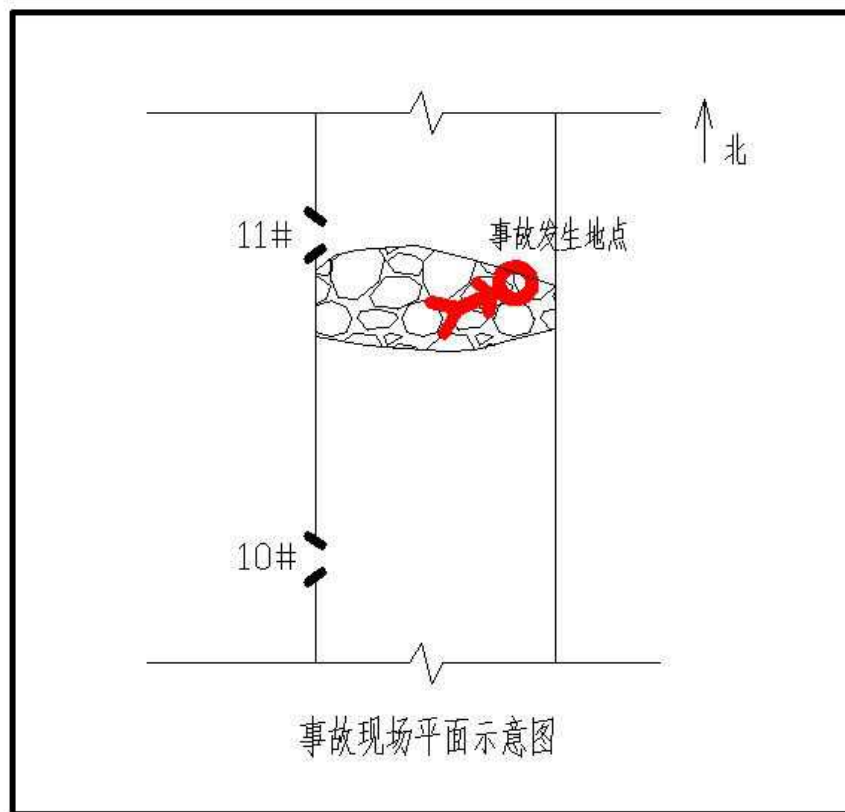
图四：事故现场平面示意图

2025年6月10日，王德江安排谢世兵、陈开明和刘才靖三人第二天去清理三中段巷道渣石。11日5时50分许，谢世兵、陈开明和刘才靖三人未召开当班班前会的情况下签到下井进行清理巷道渣石作业。事故发生前，陈开明在9#放矿溜井口附近作业、谢世兵在10#放矿溜井口附近作业，刘才靖在11#放矿溜井口附近作业（位置距离10#放矿溜井口5-6m）。
