# **城口蓼子城口县华文建材经营部“9·4” 一般运输事故调查报告**

**城口蓼子城口县华文建材经营部  
“9·4”一般运输事故调查组  
2025年12月14日**

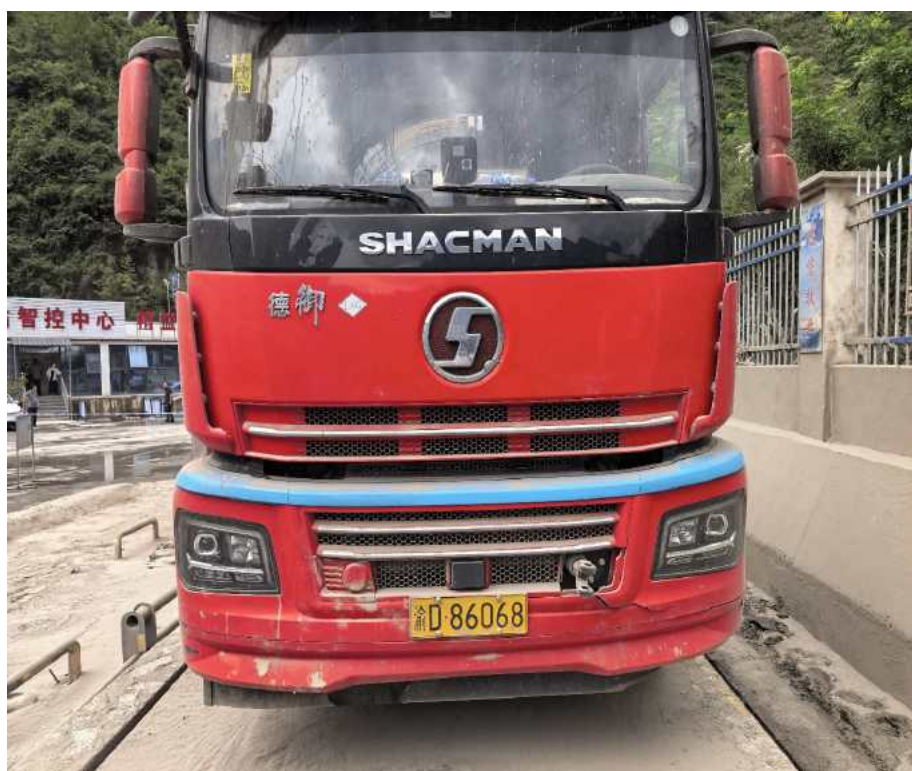
(图片1)

本次事故位于城口县蓼子乡境内。渝西高铁站前二标2号拌和站内地磅上（附图1）。

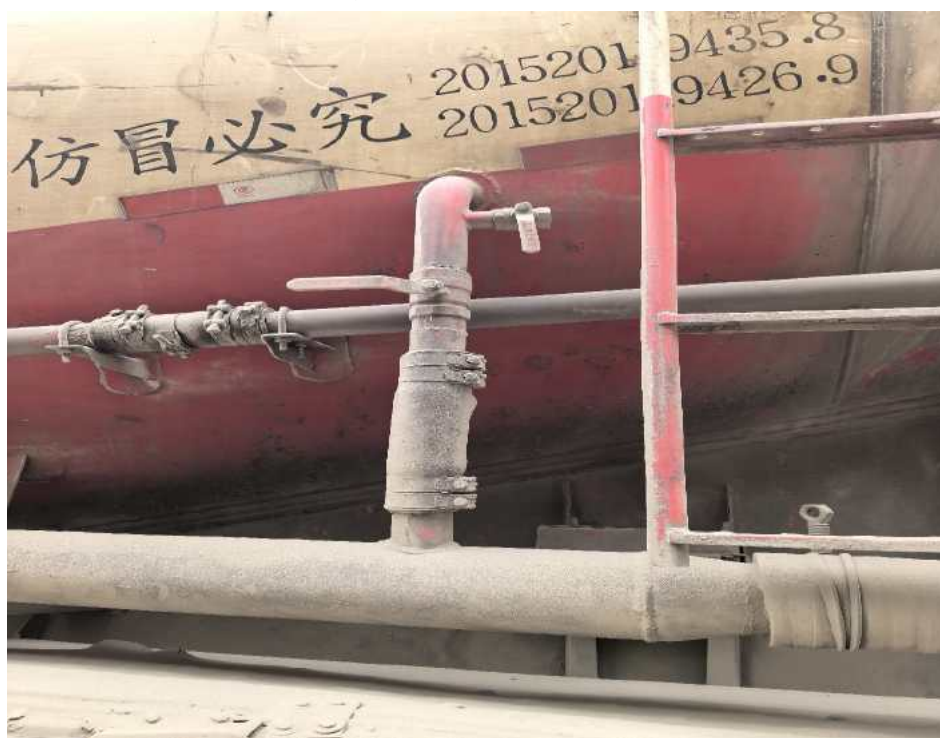
(图片2)

事故发生后经勘查，车辆泄压阀处于关闭状态(附图2)。

本次事故车辆驾驶员庞\*贵。在驾驶车辆运输任务进行收尾性工作时，违反《粉煤灰罐车使用说明书和操作流程》要求，违规在未开启泄压阀门泄压的情况下打开进料口，导致自身被罐内气体冲击受伤后死亡是本次事故的直接原因。

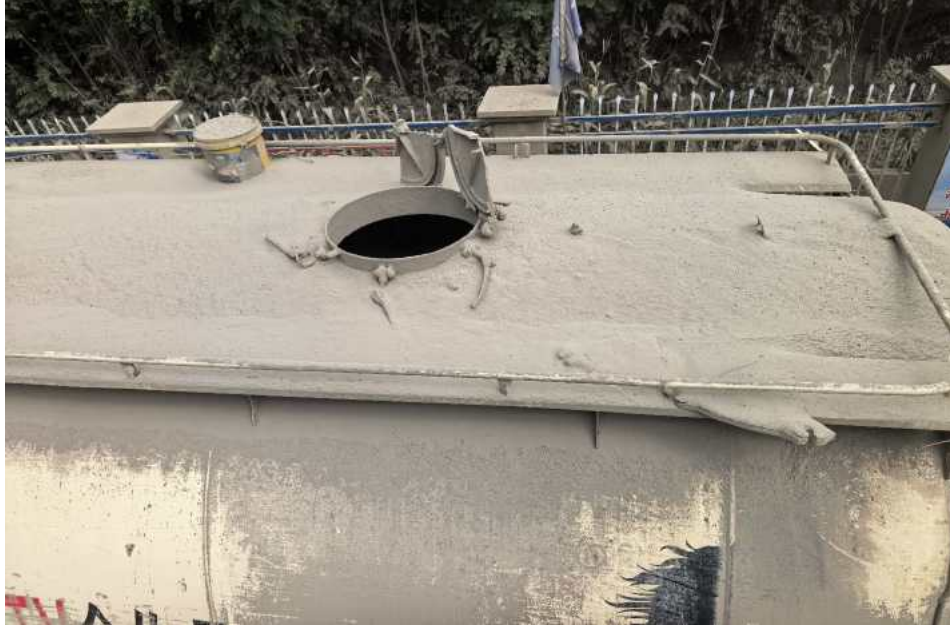
**（图片3）**

**在庞\*贵打开进料口时，进料口盖同时因冲击损坏（附图3）。**
