# 东营市东营区胜利油田东润机械工程有限公司“5·26”一般闪爆事故调查报告

2024年5月26日8时41分许，东营市东营区胜利油田东润机械工程有限公司在缓冲罐顶部溢流管改造过程中发生一起闪爆事故，造成1人死亡，直接经济损失101.5万元。

经调查认定，东营市东营区胜利油田东润机械工程有限责任公司“5·26”闪爆事故是一起因违规动火作业导致的一般生产安全责任事故。

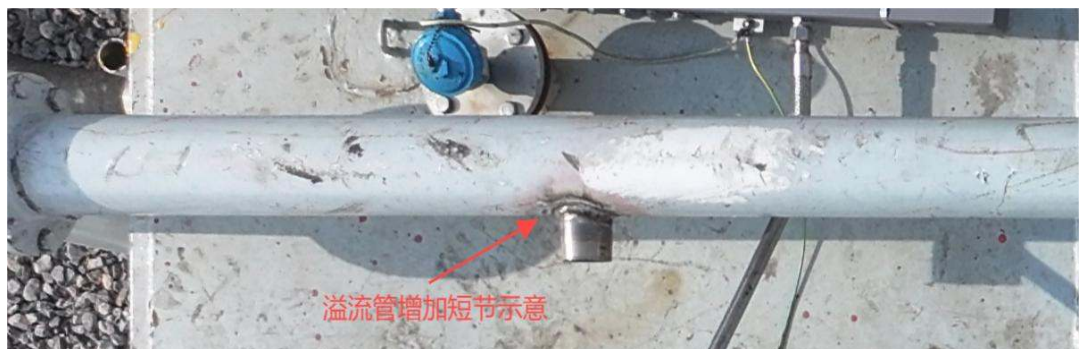
**图 1：溢流管增加短节示意**

2024年5月14日至21日东润公司机电分公司在海上技术服务过程中，现场作业人员反映缓冲罐罐顶单呼阀存在偶发返排液滴渗情况。机电分公司副经理佟\*龙向公司总经理助理、生产部主任（兼职安全管理人员）张\*提出对该罐单呼阀、溢流管进行改造的建议。具体做法为在溢流管开孔焊接短节，使用软管与单呼阀出口连通。

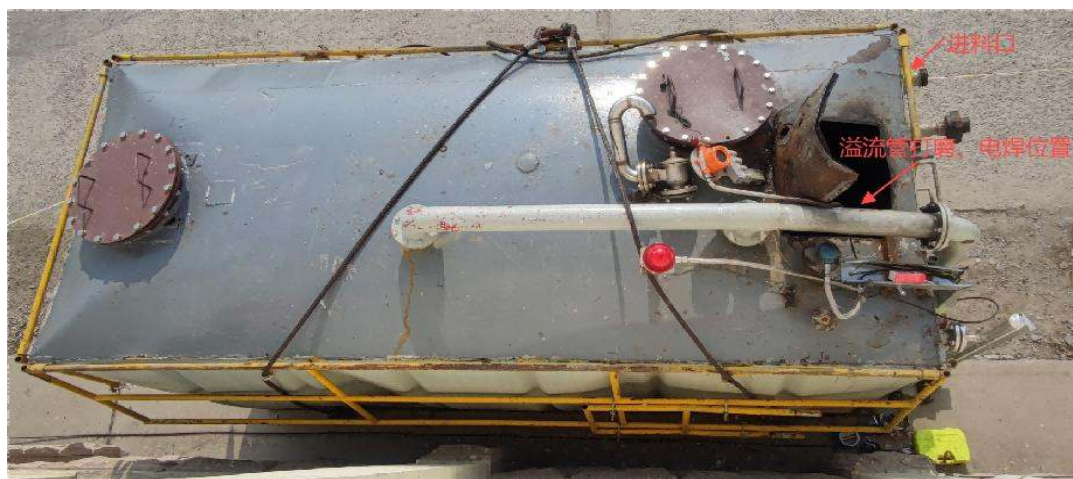
图 2：事故缓冲罐俯视图

缓冲罐北侧设置有钢制爬梯，罐壁张贴有“危险 I 类危险区域”、“禁止带火种 危险 禁止烟火”、“有电危险”等警示标识；罐顶设有 2 个 DN500 人孔，原观察孔处使用钢板与罐体断续焊封闭，钢板上有一单呼阀安装管口。事故发生后，缓冲罐罐体凸出变形，罐底有残液，罐内壁有内衬及隔板，有油污挂壁，进料口北侧 2.6 米处酸化泵控制箱及框架有黑色喷溅污渍。

使用移动电缆盘从作业缓冲罐北侧机电分公司工具间内东墙插座接通电源。随后，张\*成、袁\*动在东润公司院外南边的挤塑车间完成缠膜机角铁支架焊接。8 时 34 分张\*成回到缓冲罐作业现场，8 时 39 分左右，张\*成爬到缓冲罐顶部，袁\*动回到作业现场；8 时 40 分张\*成开始动火作业，8 时 41 分许缓冲罐发生闪爆，缓冲罐罐顶原观察孔处盖板被冲击波从焊点处撕裂翘起，单呼阀从盖板连接处断裂并被抛落，张\*成被爆炸冲击波冲击到空中，坠落到距离缓冲罐 15.5 米的院内地面上，后经“120”救护人员确认其死亡。

缓冲罐内残留油污及返排液残液在罐内挥发与空气形

成爆炸性混合气体，张\*成在缓冲罐顶部溢流管处违规动火作业，引燃罐内爆炸性混合气体，发生闪爆。
