莲湖北院门双仁府\*号院变压器增容工程“8·20”  
一般坍塌事故调查报告

“8·20”事故调查组

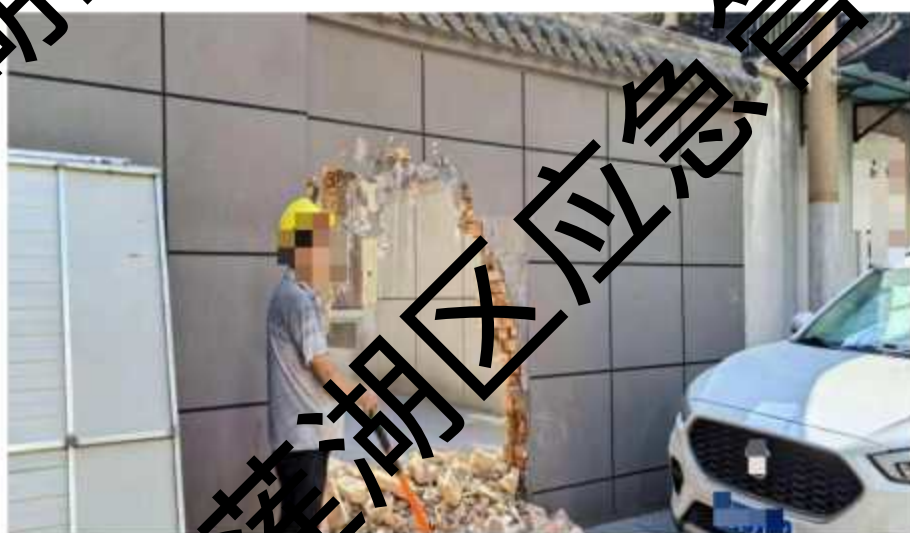
8月20日8时许，曹某生到达施工现场，陕西\*\*众创公司未按照新工人上岗前，应对其进行岗前安全教育培训，未进行围墙拆除作业技术交底和围墙拆除施工安全技术交底的情况下，即令其开始围墙拆除作业。作业现场，曹某生采用打铁锤锤击方式，采取底部掏掘的方法，对围墙实施拆除（见图1）。事故发生前，曹某未参与实际拆除，计划在围墙拆除完成后负责垃圾清运工作。

图1 围墙拆除工人曹某生违规作业情况

9时许，项目负责人陈某辉及监理樊某良陆续到达现场，发现曹某生已在围墙底部掏掘出一个约1.5米宽、2米高的洞口，专业监理工程师樊某良当即上前制止该危险作业行为。

事故发生当天下午，应急管理局、公安派出所民警及专家组共同查看了\*\*\*中心当日监控视频录像。监控视频记录了事故发生的全过程，摘录主要事故现场如下：2025年8月20日0时至11时30分，一名工人手持大铁锤（事故现场未找见）持续对围墙下部两侧面1500mm范围内进行强力锤击，形成宽1500mm、长2000mm洞口，洞口面积约 $3.0\text{ m}^2$ （见图1）。

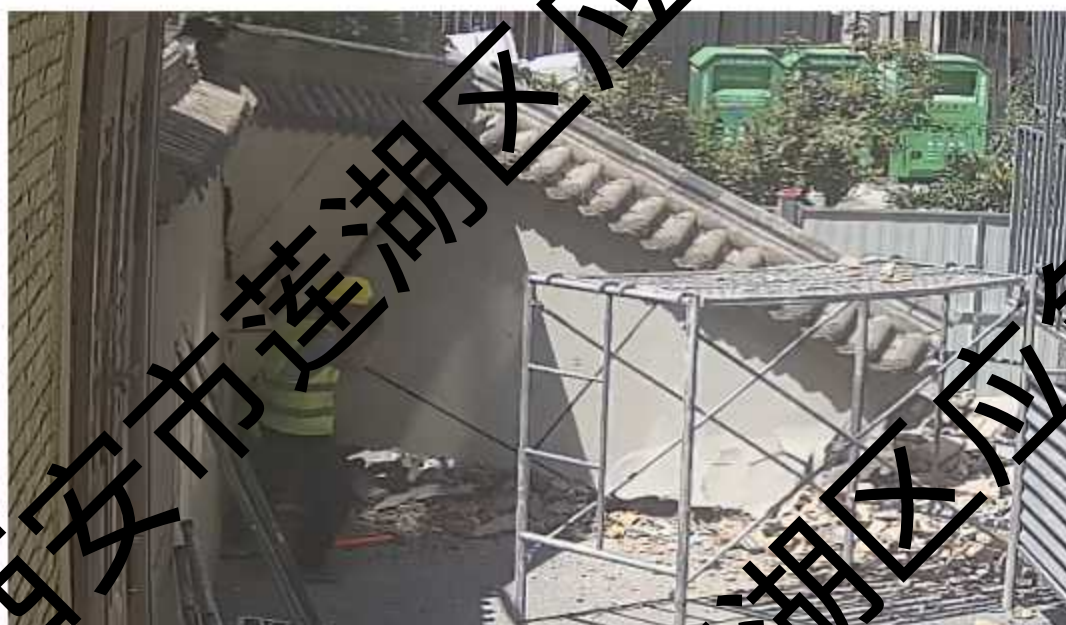
11时11分许，曹某生在敲击西南角围墙底部过程中，西侧围墙突然倒塌，并连带导致贴临的南侧围墙上部一块三角形砖砌体沿45度剪切线坍塌掉落，正在墙角蹲姿砌墙作业的曹某生被砸中，经抢救无效死亡（见图2）。

图2 围墙瞬间倒塌

11时31分，正在进行扩大洞口的工人手持大铁锤继续锤击西侧围墙下部时，与西侧围墙贴邻连体南侧围墙上部一块三角形墙面（实测墙面坍塌痕迹面积长 $2400\text{ mm}$ ×宽 $1300\text{ mm}=3.12\text{ m}^2$ ）突然发生坍塌，西侧围墙也在同一瞬间倒塌，导致锤击墙体的工人被掉落三角形墙面砸中倒地（见图2）。

结合现场勘查、监控视频、书证、物证和询问笔录等综合分析，调查组认定本次事故的直接原因为：拆除作业人员曹某生安全意识极其淡薄，在明知违规作业且被安全风险提醒和警告的情况下，趁现场管理人员离开后，仍冒险违反《建筑与市政施工现场安全卫生与职业健康通用规范》相关规定，采用底部掏掘、锤击墙体的危险作业方法对围墙进行破坏性掏底拆除，导致围墙

承重结构重心平衡被破坏，瞬间坍塌，造成事故发生。

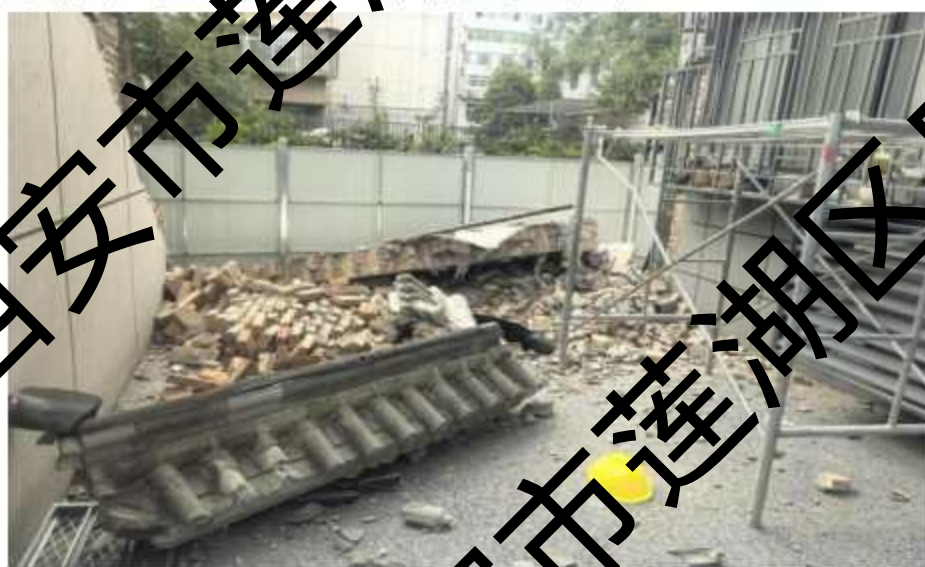
被拆除的西侧围墙墙宽240mm、墙高2500mm、墙体长3370m，用砂浆砌筑而成，其功能是\*\*\*家属院与街道隔离设施。与财政厅家属院贴邻砌筑的南侧围墙墙宽240mm、墙高2500mm、墙体长6500mm，由两面240mm墙前砌体紧贴靠组合结构形式，其功能是财政厅家属院与隔壁单位隔离设施（见图3）。

图3 事故发生后围墙倒塌现场图片
