柳州市顺晟建材有限公司“6.21”一般爆破事故调查报告

# 柳州市顺晟建材有限公司“6·21”一般爆破事故 调查报告

2025年12月19日

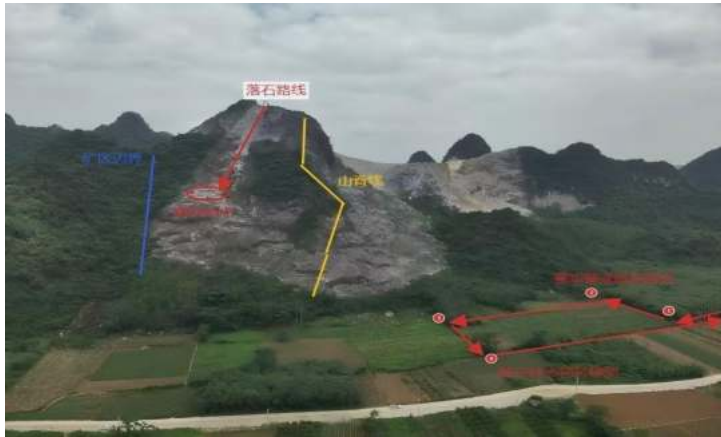
图1：覃某界警戒巡查行进路线图

C山峰后背山林地警戒责任人覃某和梁某安，覃某负责4号警戒点，梁某安负责3号警戒点。覃某开车至后山4号警戒点和3号警戒点交界处停车，两人下车，梁某安走至矿区山脚下，由西向东警戒巡查；覃某在下车点由东向西在一条林中小路警戒巡查至苦楝树位置，在对其负责的4号警戒点路线尚有约110米未巡查警戒

完毕时，即用对讲机向爆破队长（实际下令起爆指挥员）覃某界回复四号线巡查线路已完毕、安全。导致在4号警戒点警戒范围内的7名伐木人员，未能被清离，且在未知爆破的情况下仍在爆破警戒范围内进行砍伐作业。覃某负责的4号警戒巡查的行进路线的勘察图、航拍图、苦楝树位置图、警戒巡查终点示意图分别详见图1、图2、图3、图4。

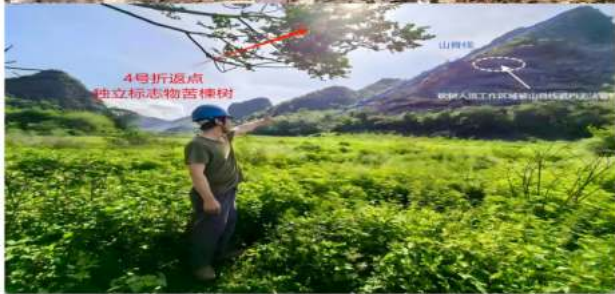
图4：警戒巡查终点示意图。

一是威奇爆破公司6月21日的《爆破作业说明书》中未编制爆破可能诱发C山峰南面山坡产生滚石风险的内容，爆破前C山峰+300m平台未按爆破安全规程规定验孔。二是安全管理不到位，威奇爆破公司在矿区爆破公告牌未按规定公布爆破信息及爆破日期（详见勘验笔录），事故当班爆破仅在顺晟公司、威奇爆破公司、凝创公司的三方组建的部分管理人员微信群发送爆破信息，未按《爆破安全规程》发布爆破警戒和信号。三是事故当班4号警戒点路线尚有约110米无人巡查警戒，即启动爆破，导致在4号警戒线范围内C山峰南面山坡约+210m砍树作业人员被C山峰山顶+300m爆破振动引发山顶滚石砸中死亡。四是明知凝创公司与其在该矿区同一区域作业，没有与凝创公司签订安全生产管理协议。
