# 米东永祥街乌鲁木齐市米东区宇航物流部 “5·4”一般车辆伤害事故调查报告

编制单位：乌鲁木齐市米东区人民政府事故调查组

编制时间：2026 年 7 月

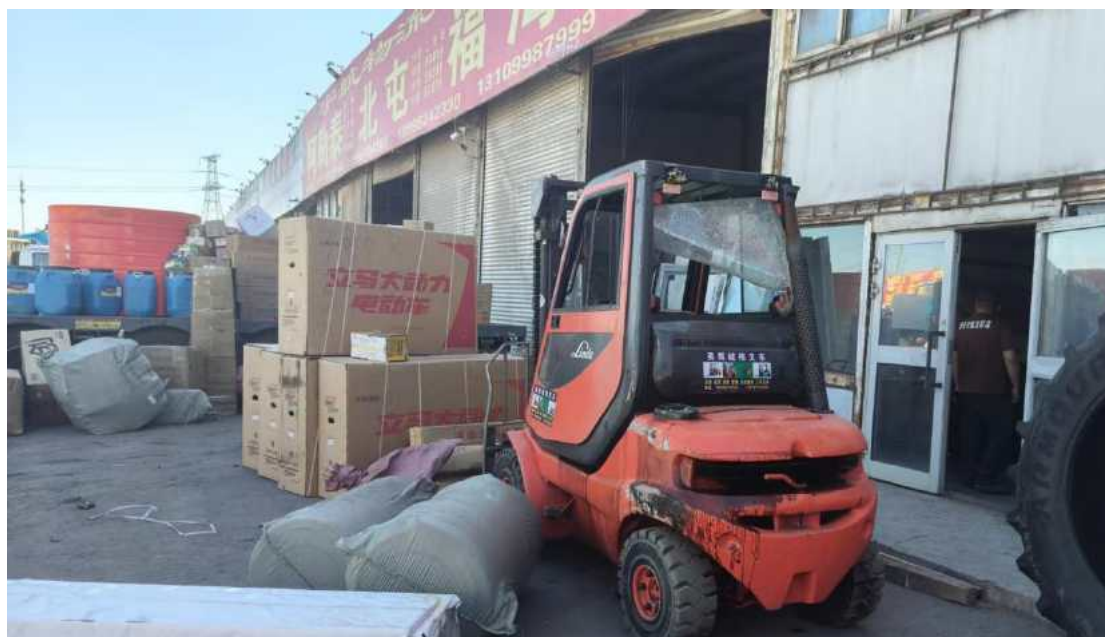
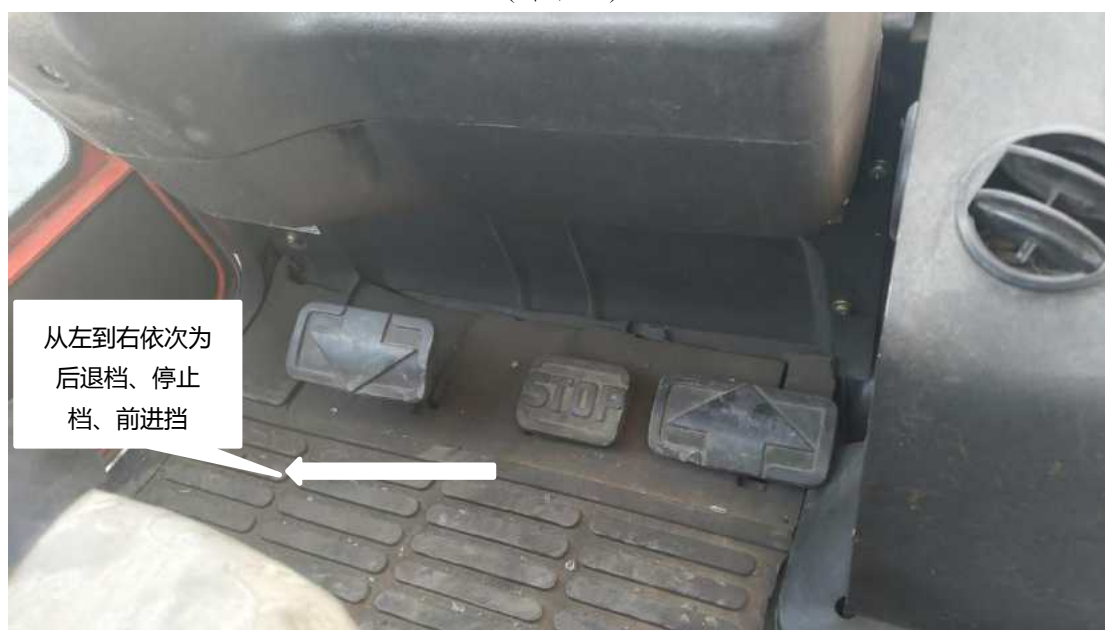
1.事故托运叉车为德国林德牌叉车型号 H30，载重 3 吨，叉车驾驶室后侧、左侧玻璃碎裂破损，叉车驾驶室内前进、后退、停止为脚踏板操控，与乌鲁木齐市米东区宇航物流部叉车操作方式不同。（见图 1、2）

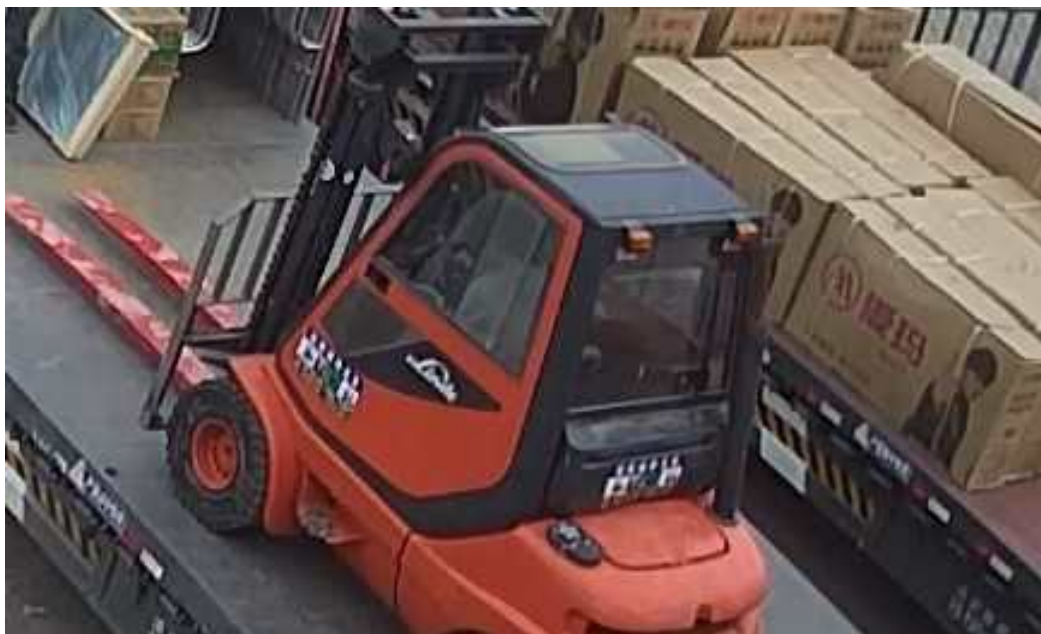
(图3)

2.通过调取发生事故时段监控，伤者在上车操作叉车移动时未佩戴安全帽，未系安全带。(见图3)

（一）乌鲁木齐市米东区宇航物流部要落实安全生产主体责任，制定叉车作业安全操作规程，督促从业人员佩戴安全防护用品，对从业人员开展安全教育培训，建立健全安全风险分级管控机制，要对叉车作业现场开展安全管理。

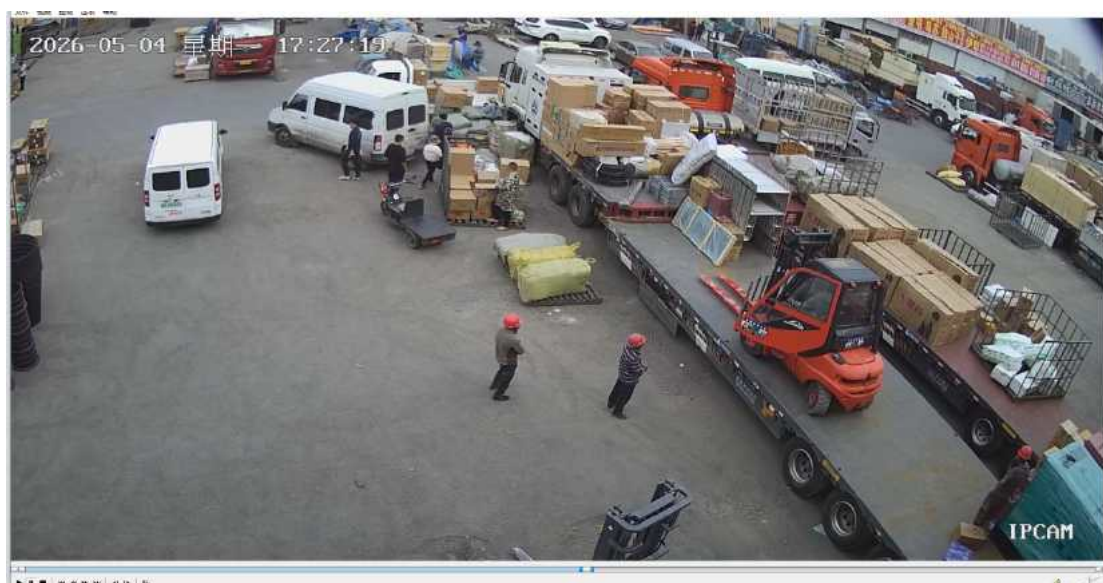
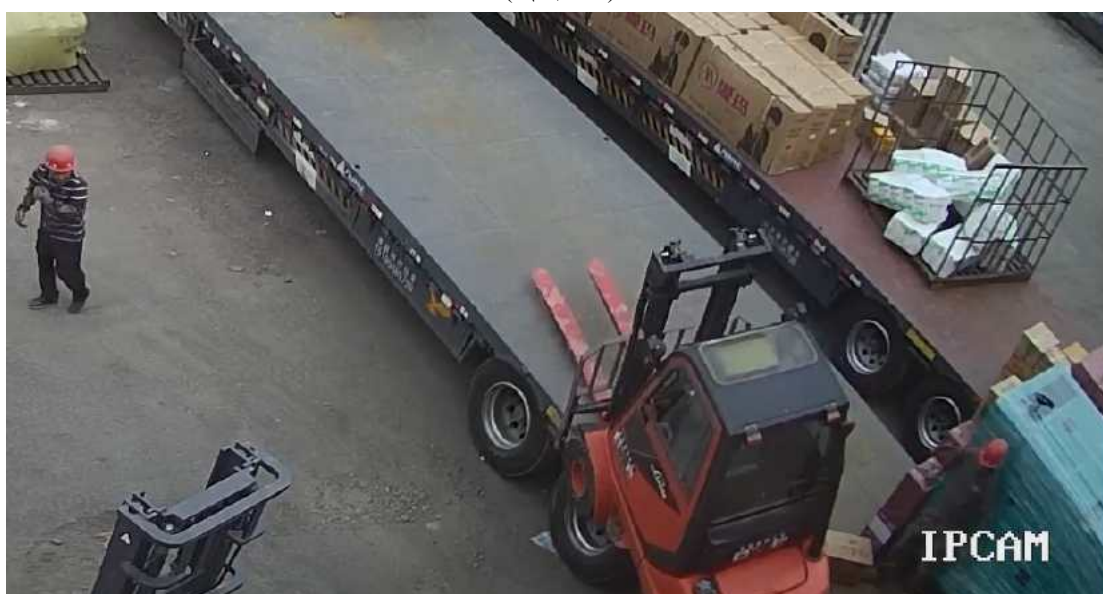
3.根据监控录像，事故发生前码车工在指挥倒车调整叉车位置，叉车后轮转向朝左未回正，倒车距离约2米，无刹车动作，平板货车长17.5米，宽3米，平板高度距离地面1.2米。(见图4、5)

伤者安全意识淡薄，对该叉车的操作方式不熟悉，未佩戴安全防护用品违规在平板货车上倒车操作时因车速过快、未采取制动措施，操作不当导致车辆侧翻。
