# 盱眙金亚渔网加工厂“3.29”与特种设备相关一般 事故调查报告

2023年3月29日14时17分左右，位于江苏省盱眙县经济开发区葵花大道与龙山路交汇处东北角9-7号的盱眙金亚渔网加工厂厂区内，发生一起与特种设备相关事故，造成1人死亡，直接经济损失约150万元。

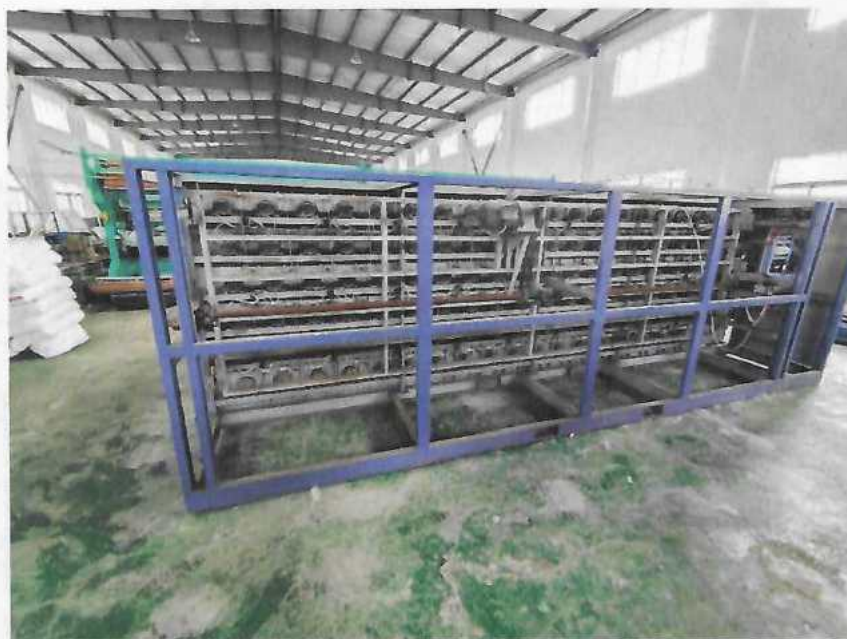
图2 收卷机

2023年 3 月 29 日 14 时左右，王\*莹驾驶叉车在 2 号厂房（见图 1）内北门通道处搬运生产渔网用闲置设备收卷机（以下简称收卷机，见图 2），搬运目的地位于 3 号厂房 14 时 12 分左右，冯\*将一根长约 1.3 米、直径约 0.13 米的钢管（见图 3）置于地面，王\*莹驾驶叉车将收卷机放在钢管上，收卷机与钢管接触部分为底部框架结构，含框架部分宽度约为 0.9 米（见图 4、图 5）。14 时 15 分左右，王\*莹驾驶叉车至 2 号厂房外北门处，车头面向收卷机停下。冯\*拿来一根绳子，将绳子一端系于收卷机框架上（见图

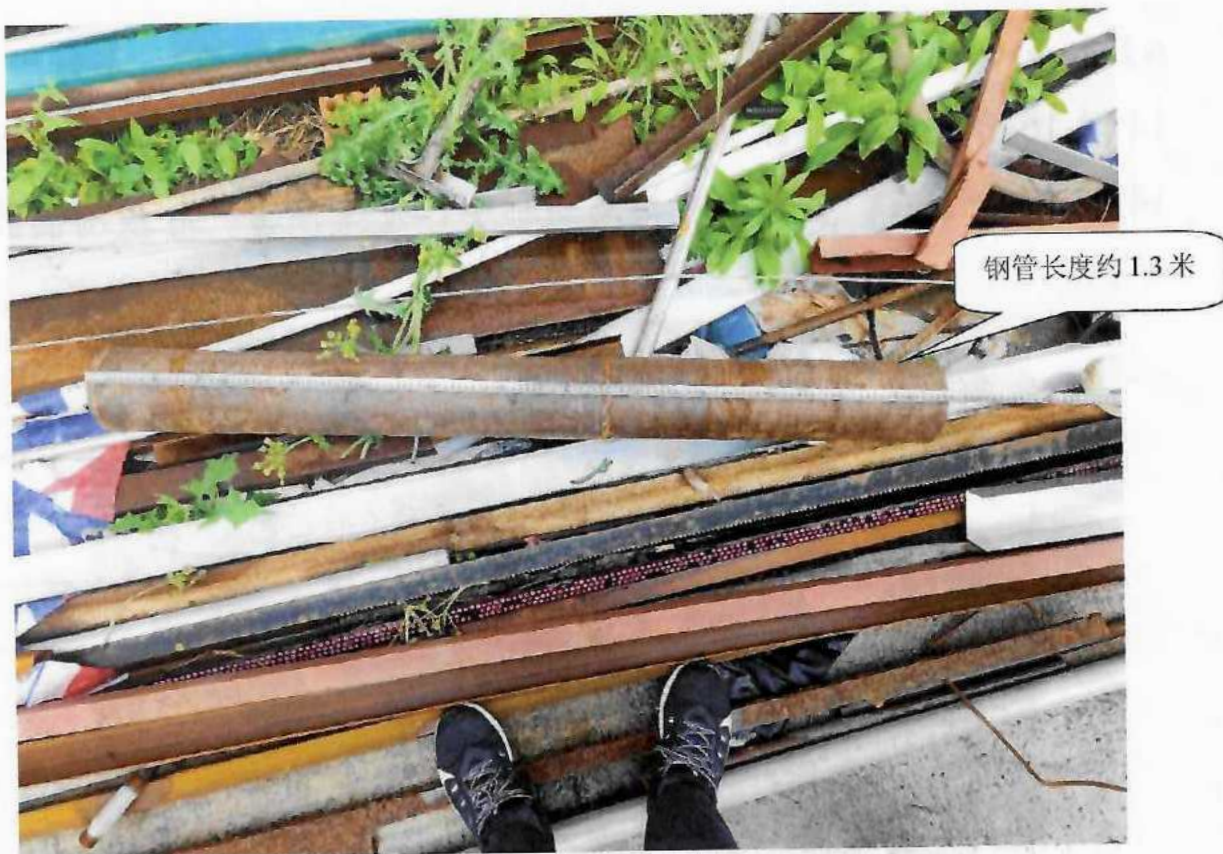
图 3 辅助移动收卷机用钢管

1.王\*莹未选用适当的运输方式，仅利用钢管作为支撑收卷机移动运输滚轮工具，未采取牢固、可靠的运输方案，且未采取有效措施确保钢管在收卷机运输过程中不出现滑动脱落，未采取加固措施防止收卷机倾覆，在视线受阻时，未确认作业现场是否安全即开始作业，安全意识淡薄。

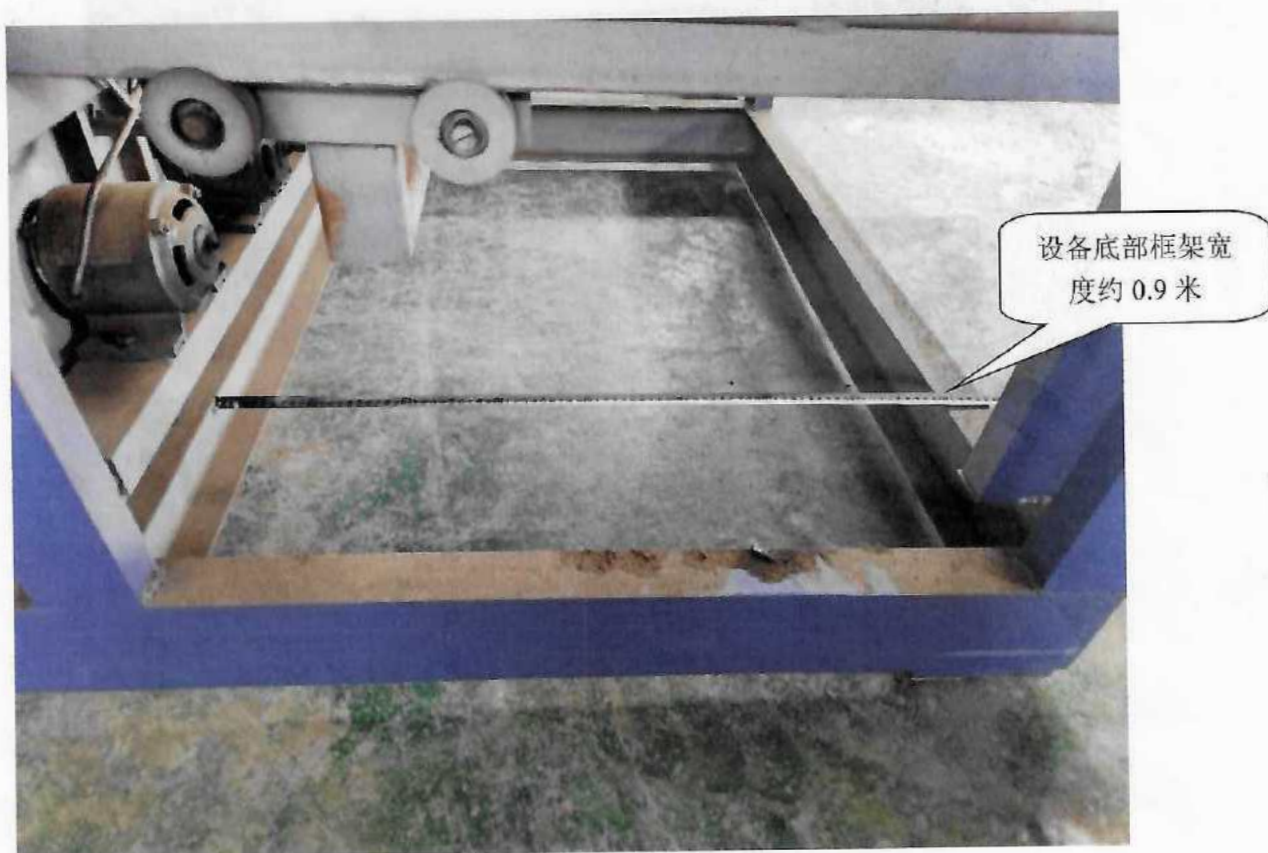
图 4 收卷机底部为框架结构

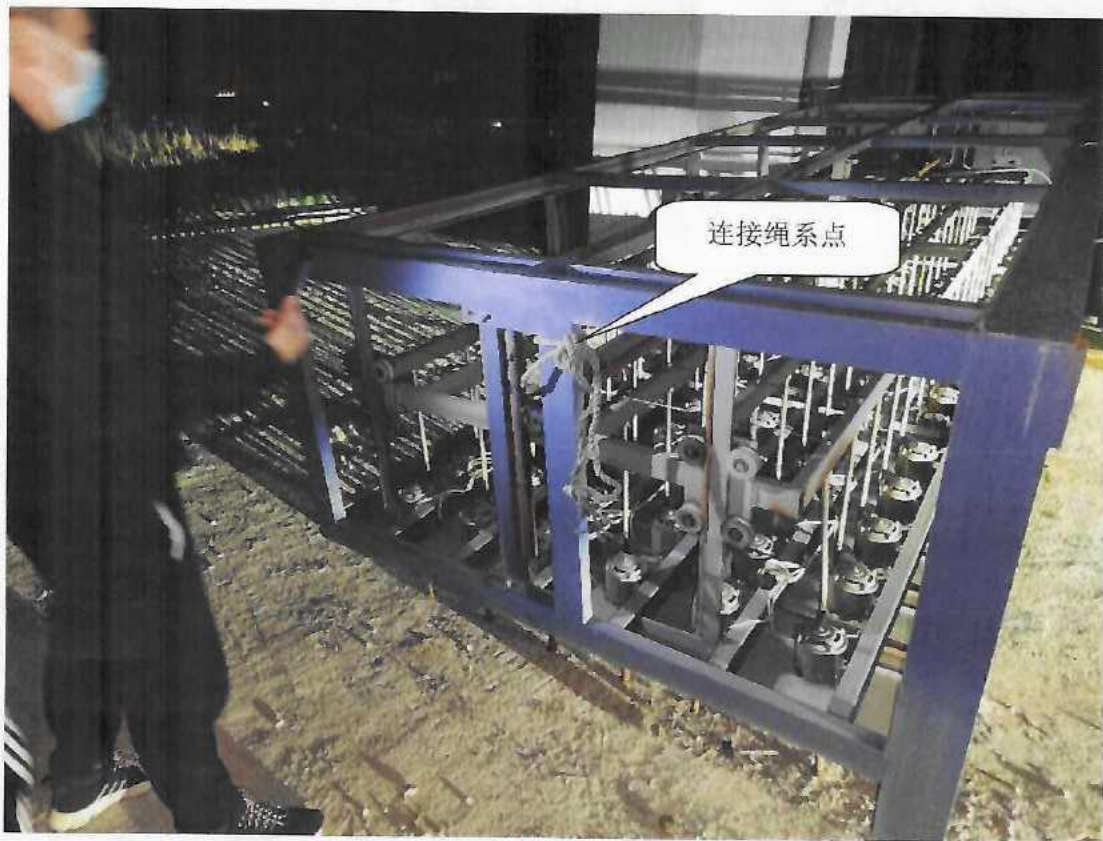
6)，另一端系于叉车门架处（见图7），均偏向一侧，未对中系。14时16分左右，王\*莹驾驶叉车后退，拖动收卷机向门外动。14时17分左右，收卷机在拖动过程中，发生倾覆，导致冯\*被压

图 6 连接绳系于收卷机一侧

事发地点位于盱眙县经济开发区葵花大道与龙山路交汇处东北角 9-7 号。经勘验：2 号厂房北门处有一台收卷机侧翻至地面上，收卷装置朝下，收卷机旁停有一台叉车，北门内北侧地面上有一滩血迹。收卷机长约 5.4 米，高约 1.7 米，底部框架部分宽为 0.9 米，重量约 2 吨。有一节绳子系在收卷机侧面中间框架边缘处，另有一节绳子系在叉车门架边缘处，均未对中系。作业现场未见警戒区域及警示标志①。

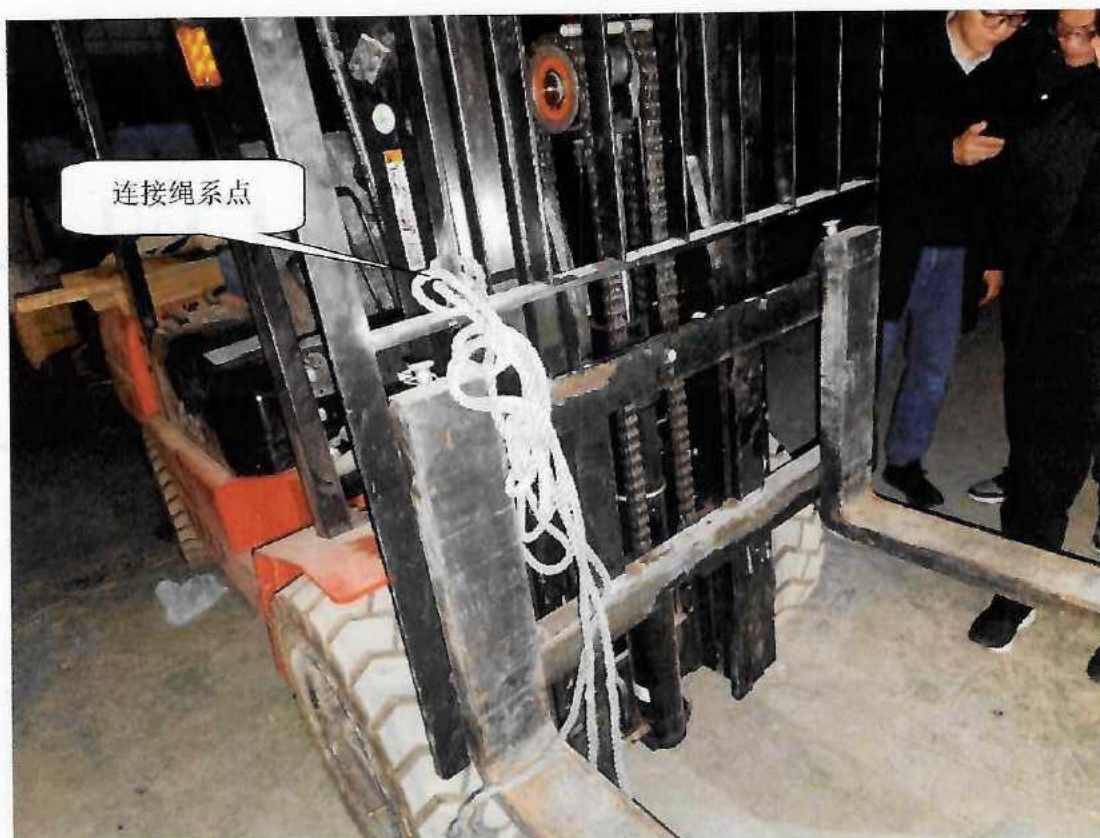
图 7 连接绳系于叉车门架一侧

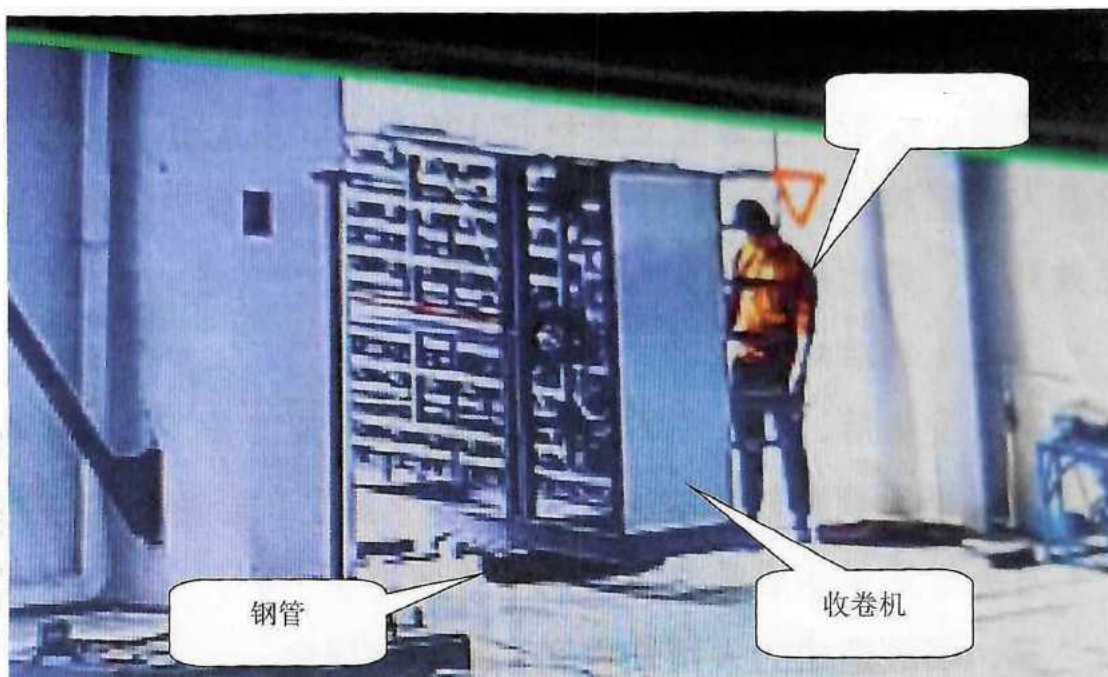
在搬运作业时，收卷机顶端离地高度约 1.8 米，超过死者冯\*身高，冯\*站立位置距离收卷机不足 0.5 米（见图 9），未保持安全距离⑥。

图 9 事发时冯\*站立位置

2.冯\*安全意识不强，站立位置不当，未保持足够的安全距离，无法及时反应并避让倾覆的收卷机。
