# 兰山银雀山临沂鹏达运输有限公司“10·16” 一般物体打击事故调查报告

兰山区政府事故调查组

2026年1月29日

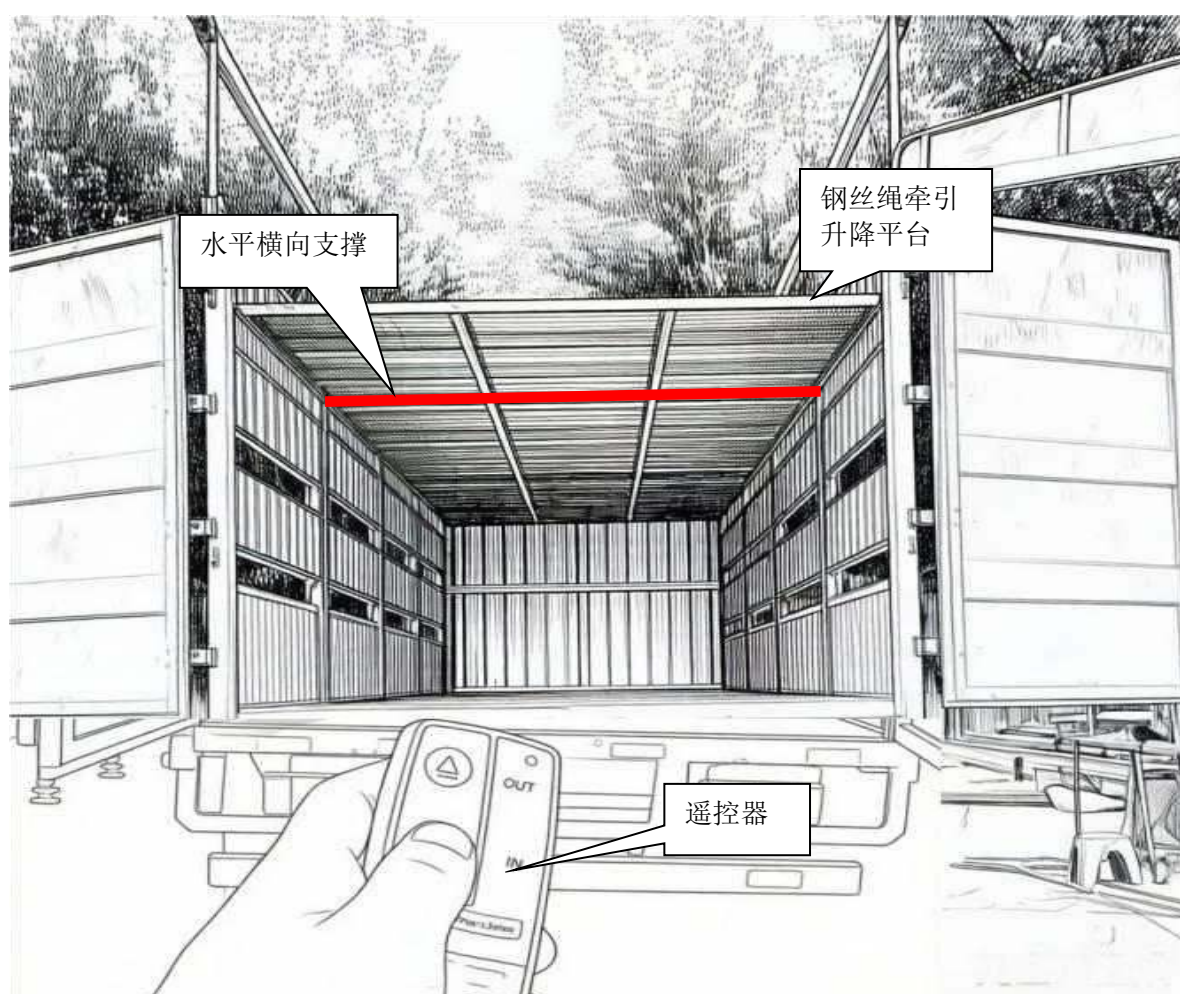
图 1 升降平台示意图

临沂鹏达运输有限公司为便捷货物装卸，在其仓栅式货厢内部专门设置了采用钢丝绳牵引驱动的可升降式作业平台。该平台在进行电动车装卸作业时，操作人员可通过遥控器操控配套动力装置，将平台提升至 1.75 米左右作业高度，便于电动车分层装载。为确保平台承载安全性，在平台下方设置四根水平横向支撑，水平横向支撑两侧设有球头，挂在高栏两侧立柱上。该水平横向支撑主要作用是在平台承载状态下提供稳定支撑，有效分担并承受平台及其装载物的重量，防止平台意外沉降或位移。

经事故调查组综合研判，事故直接原因是牵引钢丝绳因过载（承载平台自重及上层电动车荷载的合力）发生断裂；断裂后，上层电动车与升降平台整体垮塌，砸压作业人员，造成 1 人死亡、1 人受伤。

涉事升降平台未遵循“本质安全”核心原则，未建立“故障－安全”防护机制，完全依赖操作人员的规范操作保障安

全，存在先天设计缺陷。任何设备都必须将“本质安全”贯穿设计、制造、改造全流程，通过技术手段从源头规避人为操作失误可能引发的事故，而非单纯依赖人员“零失误”的主观假设。

对现有同类车辆推动安全技术改造，改造升降平台控制系统，通过实现机械-电气联锁、加装声光报警系统等系统，实现升降平台本质安全。

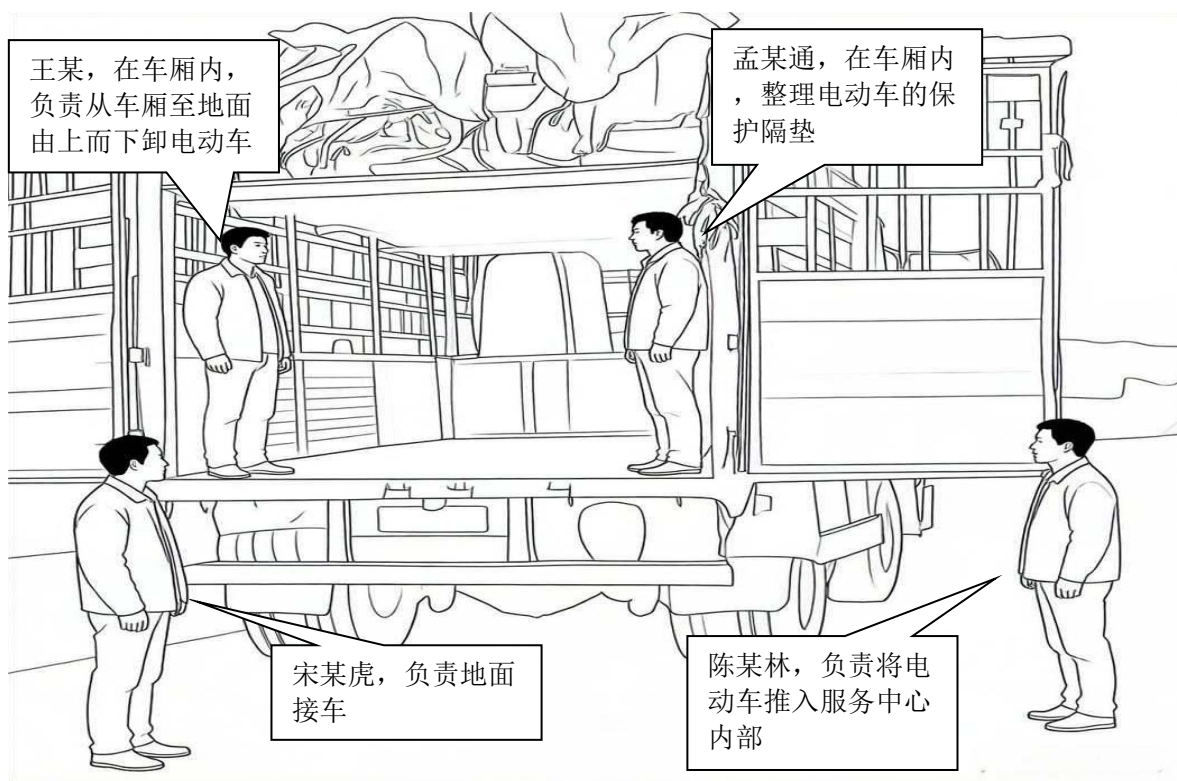
图 2 工作分工示意图

2022 年 10 月 16 日 22 点 30 分左右，孟某通驾驶一辆鲁 QxxxMY 的货车（装载有 55 辆国标电动车，电动车两层摆放）到达兰山区通达路与银雀山路交汇西 150 米路南铁塔换电服务中心。22 点 40 分停车并开始卸车，驾驶员孟某通打开车门后整理封车绳，王某、宋某虎、陈某林将货车后门处横放电动车配件卸下。22 时 53 分，王某和孟某通进入车厢内，22 时 54 分 23 秒，孟某通抽出第 1 根水平横向支撑交由陈某林放置到车尾左侧路基处。随后开始卸载电动车，王某负责从车厢至地面由上而下卸电动车，孟某通整理电动车的保护隔垫（防止电动车运输期间相互磕碰），宋某虎负责地面接车，陈某林负责将电动车推入服务中心内部。22 时 58 分 11 秒，孟某通抽出第 2 根水平横向支撑放至车尾部。23 时 1 分 37 秒，孟某通抽出第 3 根水平横向支撑，与第 2 根并排放置。23 时 3 分 37 秒，2 根水

平横向支撑由宋某虎放置到车尾左侧路基处。23 时 07 分，下层电动车卸完后，宋某虎发现上层一辆电动车车把伸出护栏外，随后爬至上层进行处理。在此期间，孟某通和王某一直在货车车厢内。23 时 9 分 44 秒，上层电动车和升降平台突然垮塌，将正在升降平台下方的孟某通和王某砸压。
