盐田湖光国际货运代理有限公司“4·25”

## 一般物体打击事故调查报告

一般物体打击事故调查组

2025 年 6 月 25 日

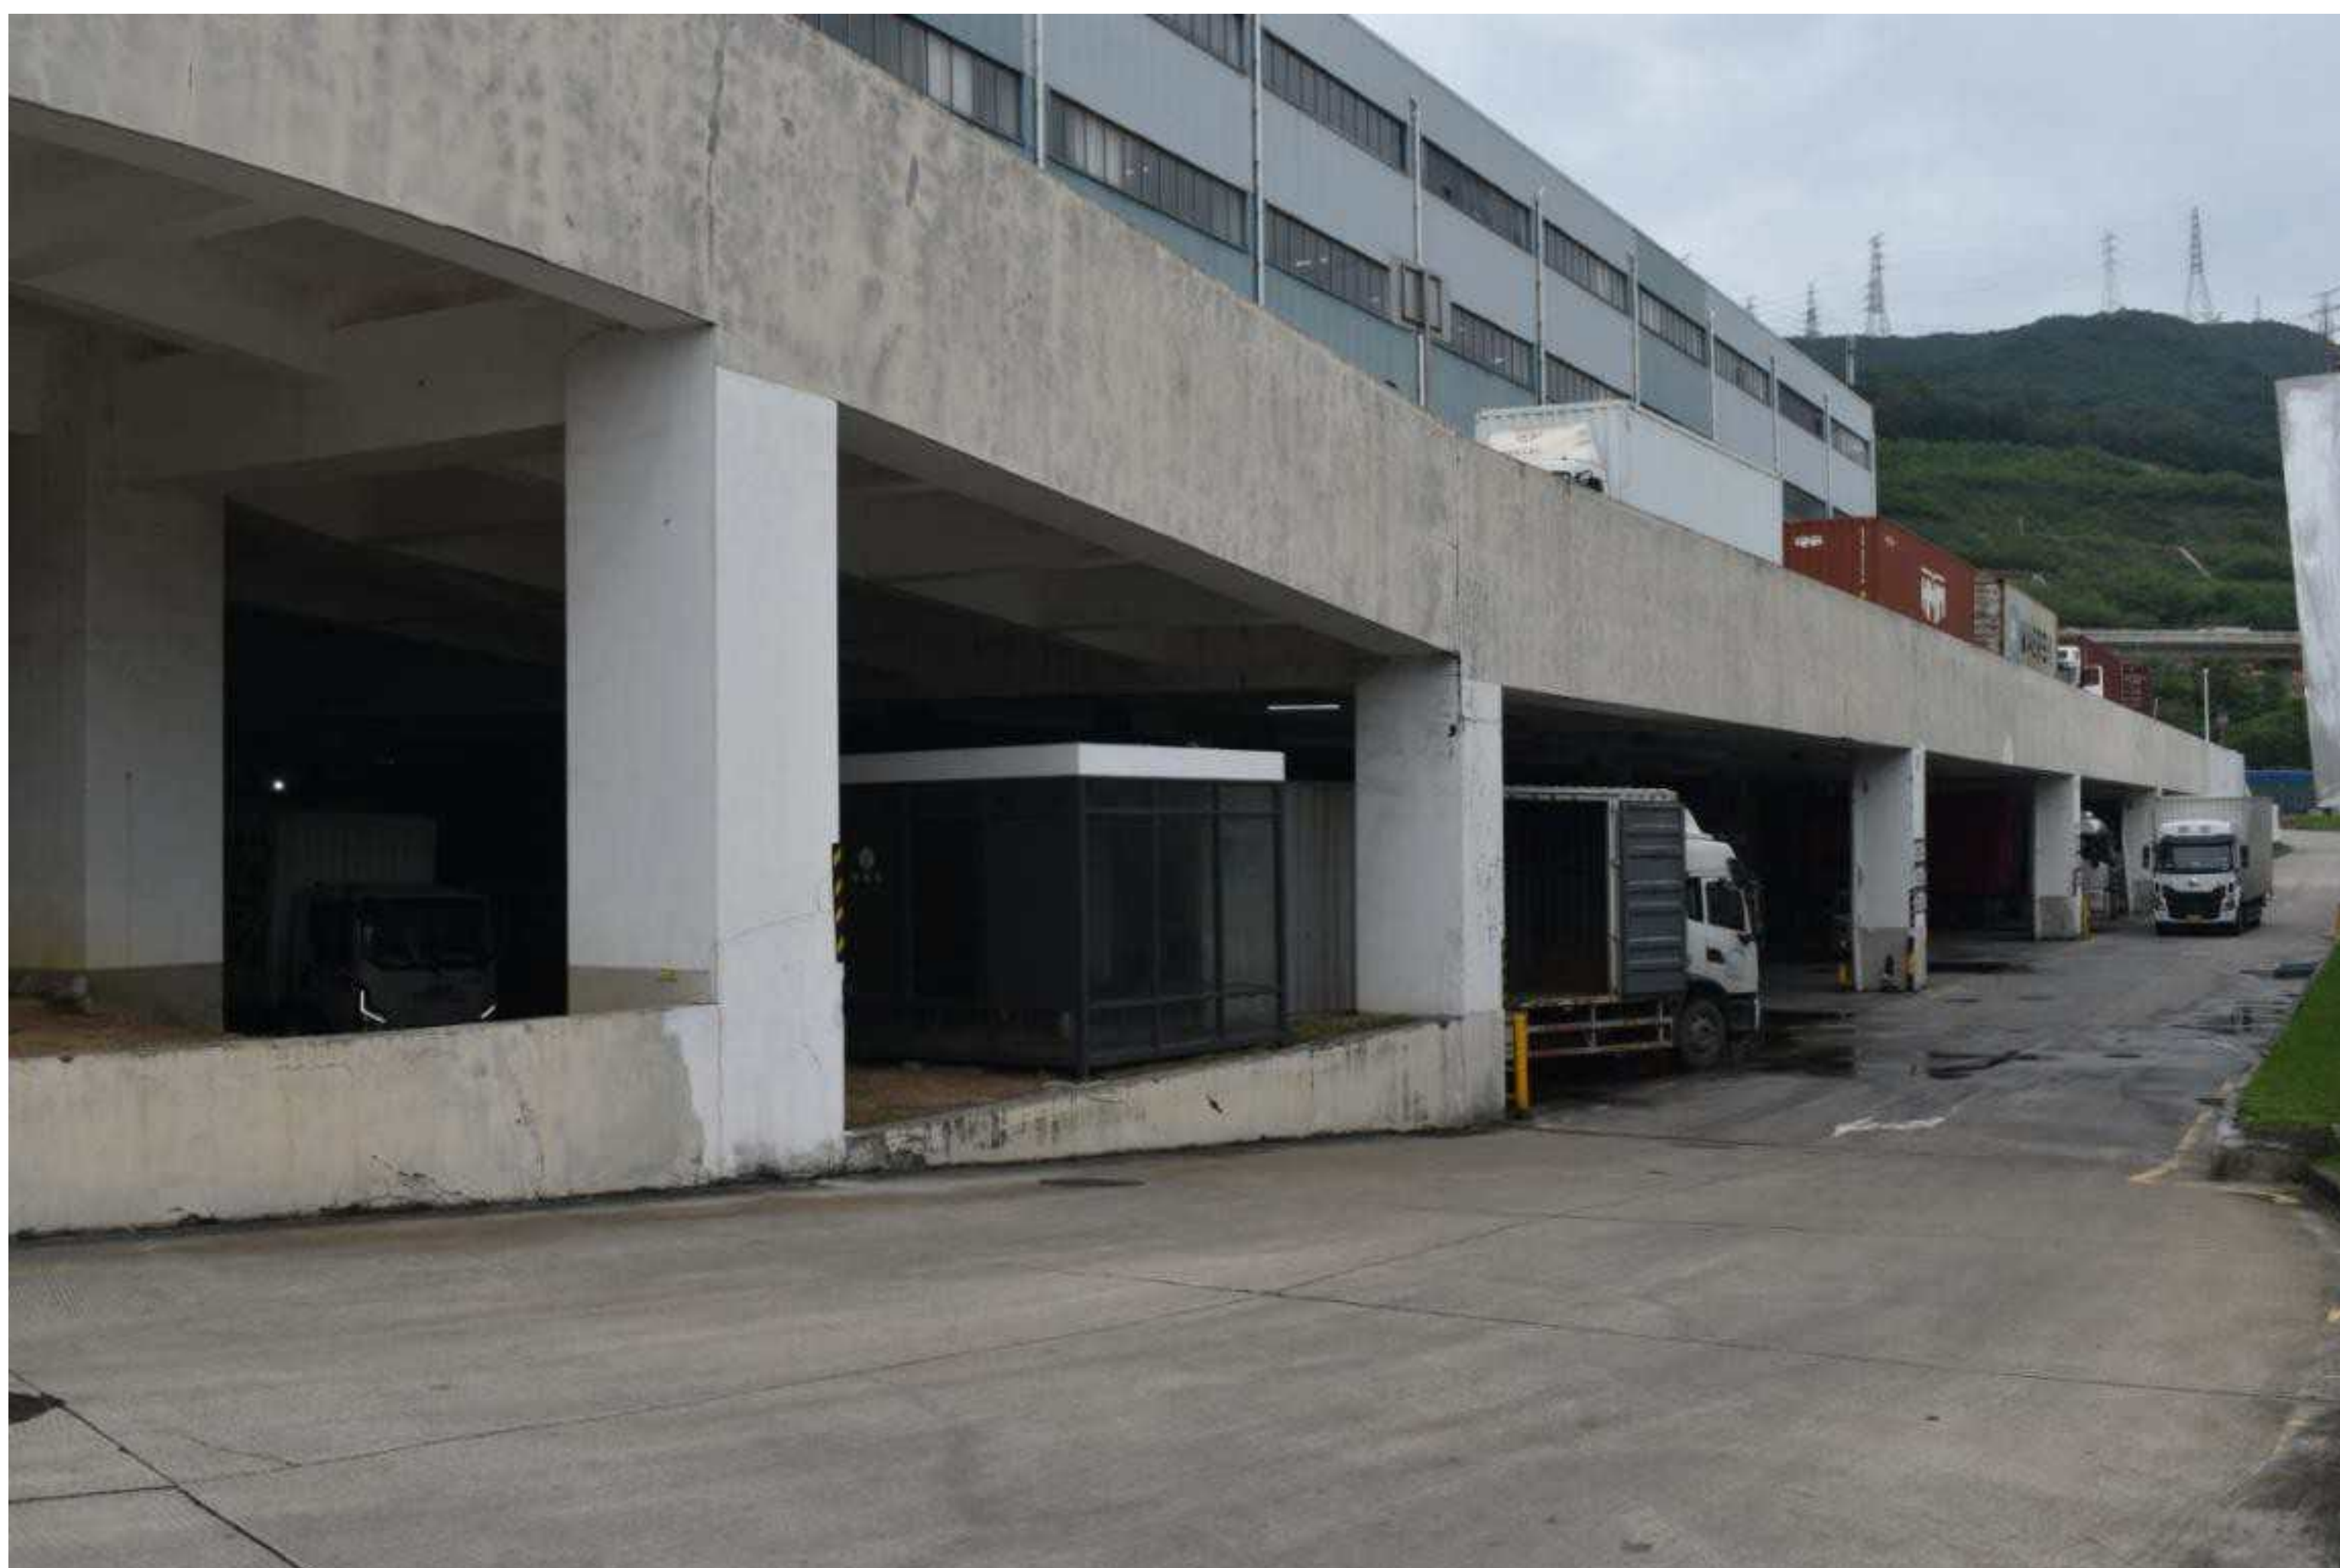
图 4 负 1 层装卸货区及道路

负1层的建筑面积约为1.62万平方米，主要由仓储库房，装卸货台，24个车辆泊位，以及装卸货区前交通道路组成（详见图4）。深圳骏达仓储物流有限公司拥有装卸货泊位3个，分别是8、9、10号泊位，事故车辆的目标卸货点为深圳骏达仓储物流有限公司库房。

此次事故发生地点位于负一层道路北端，靠近第5号车辆泊位，距目的卸货点深圳骏达仓储物流有限公司货台相隔3个泊位。

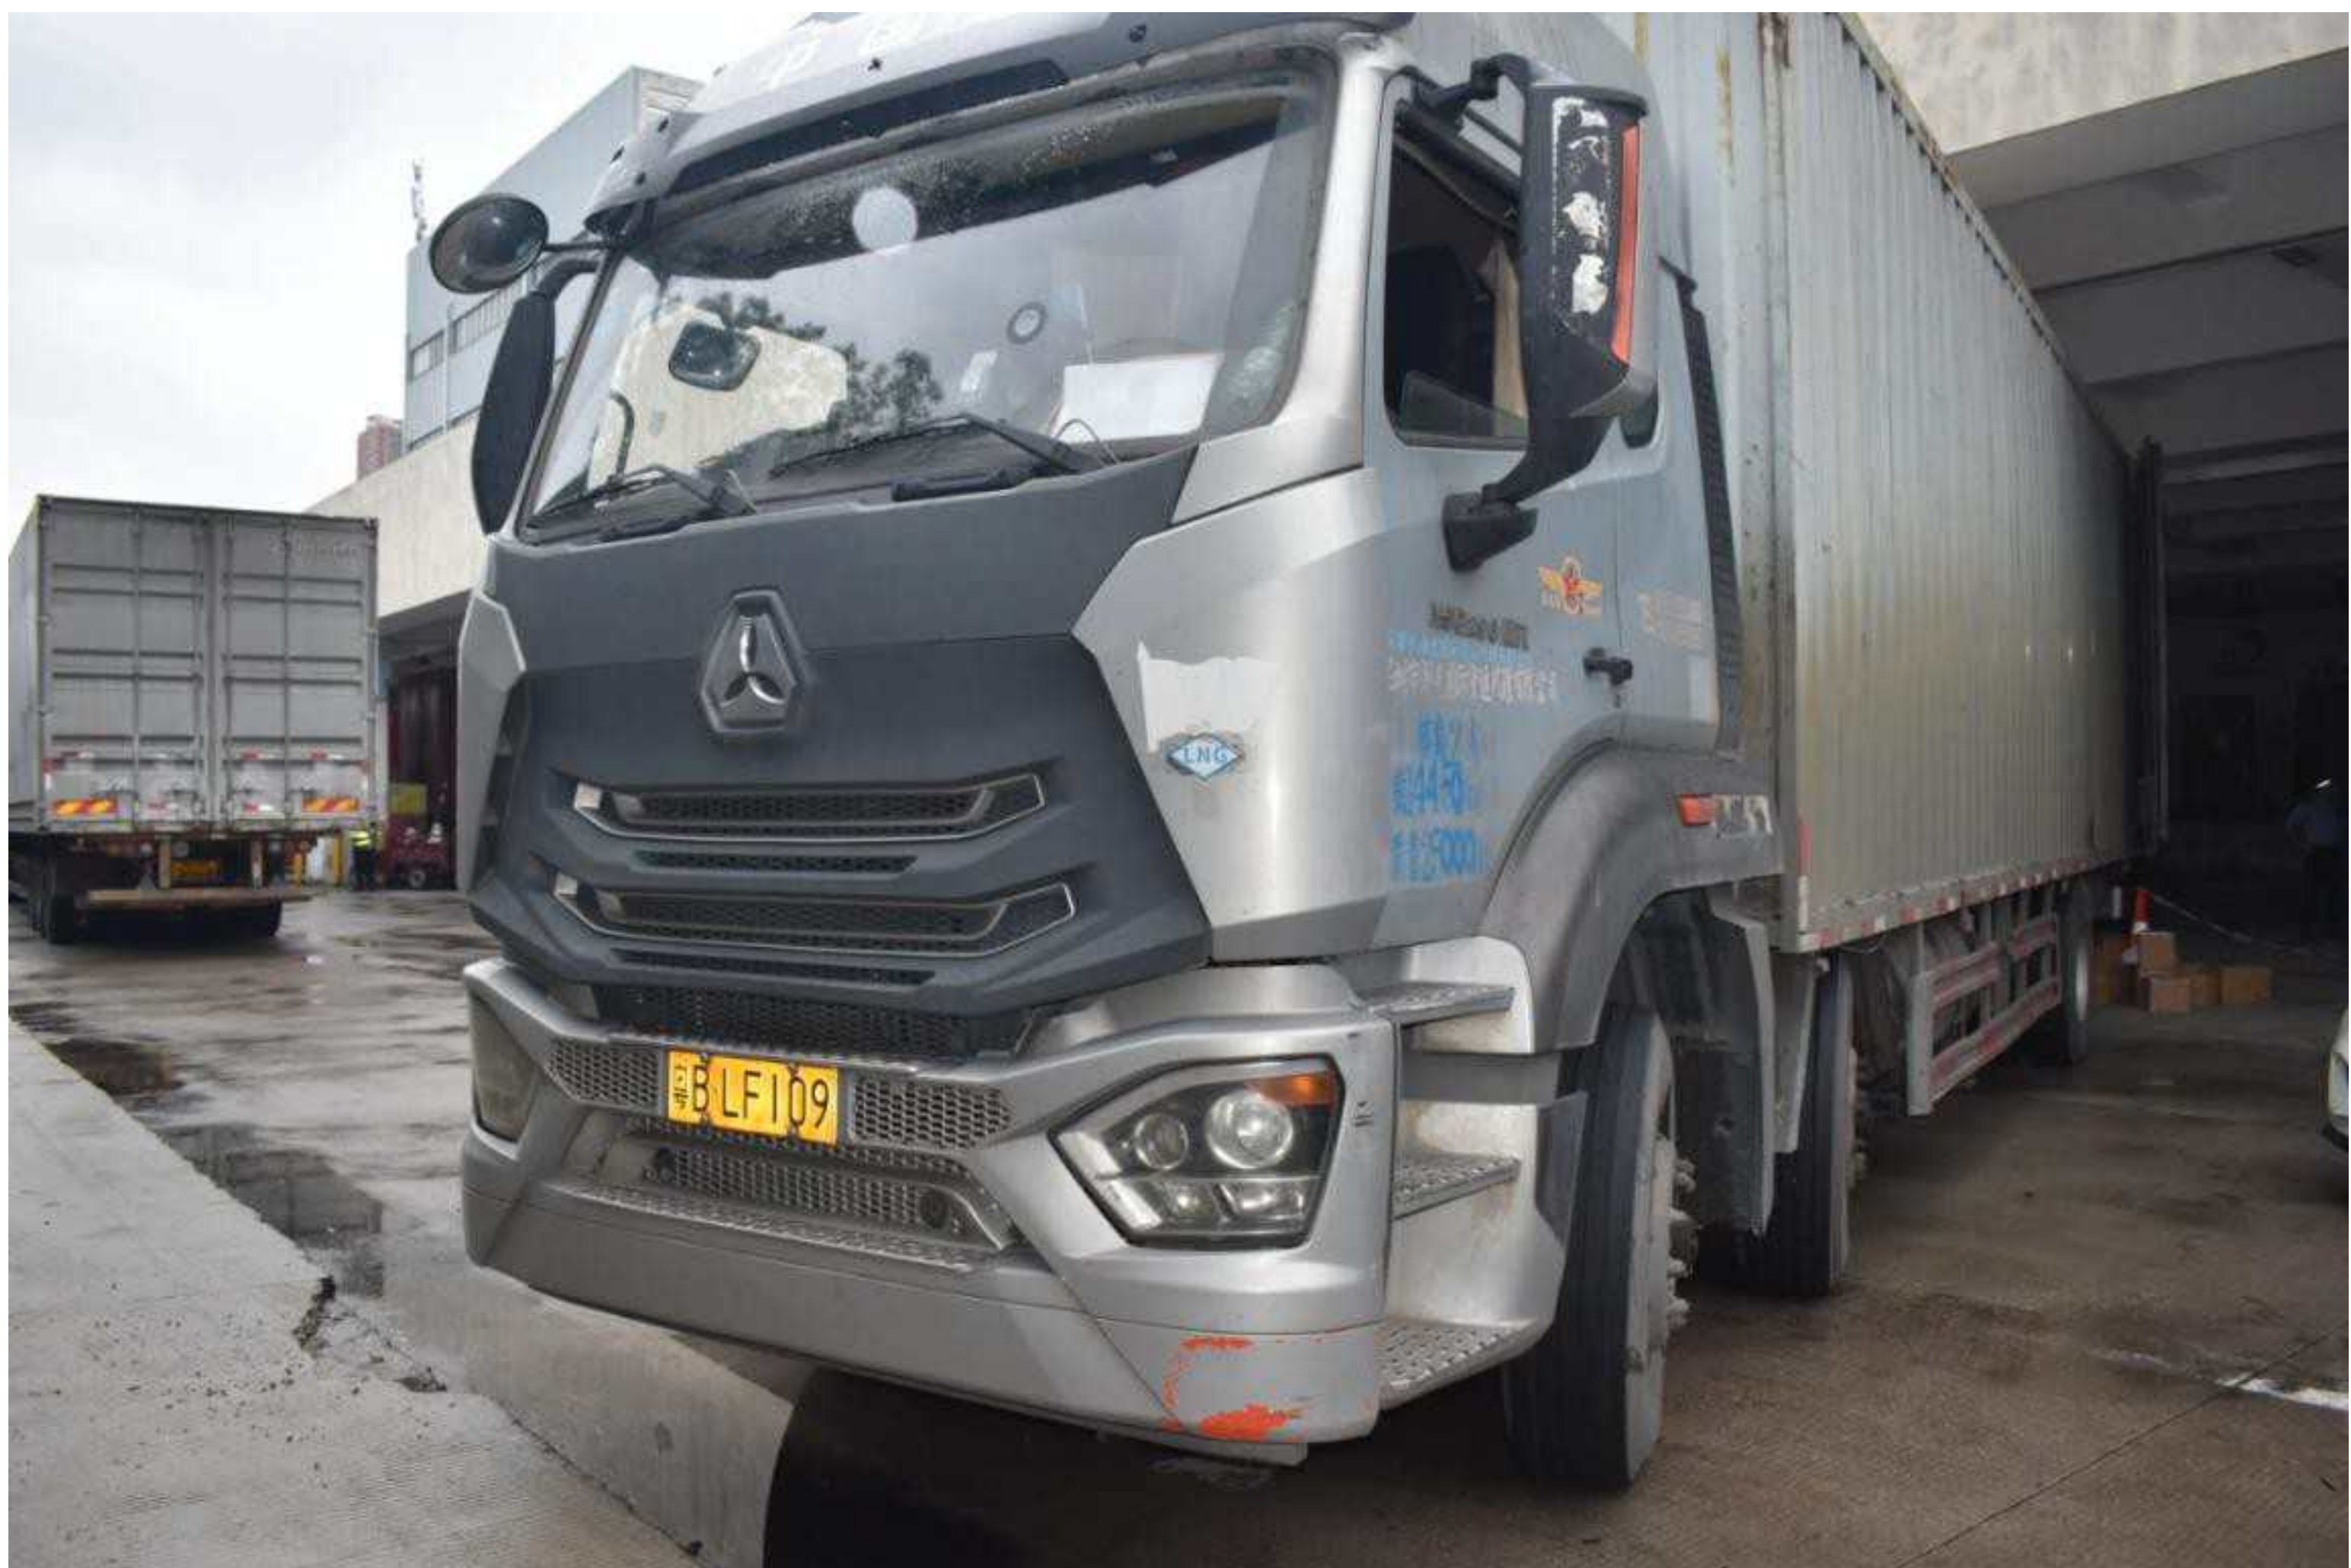
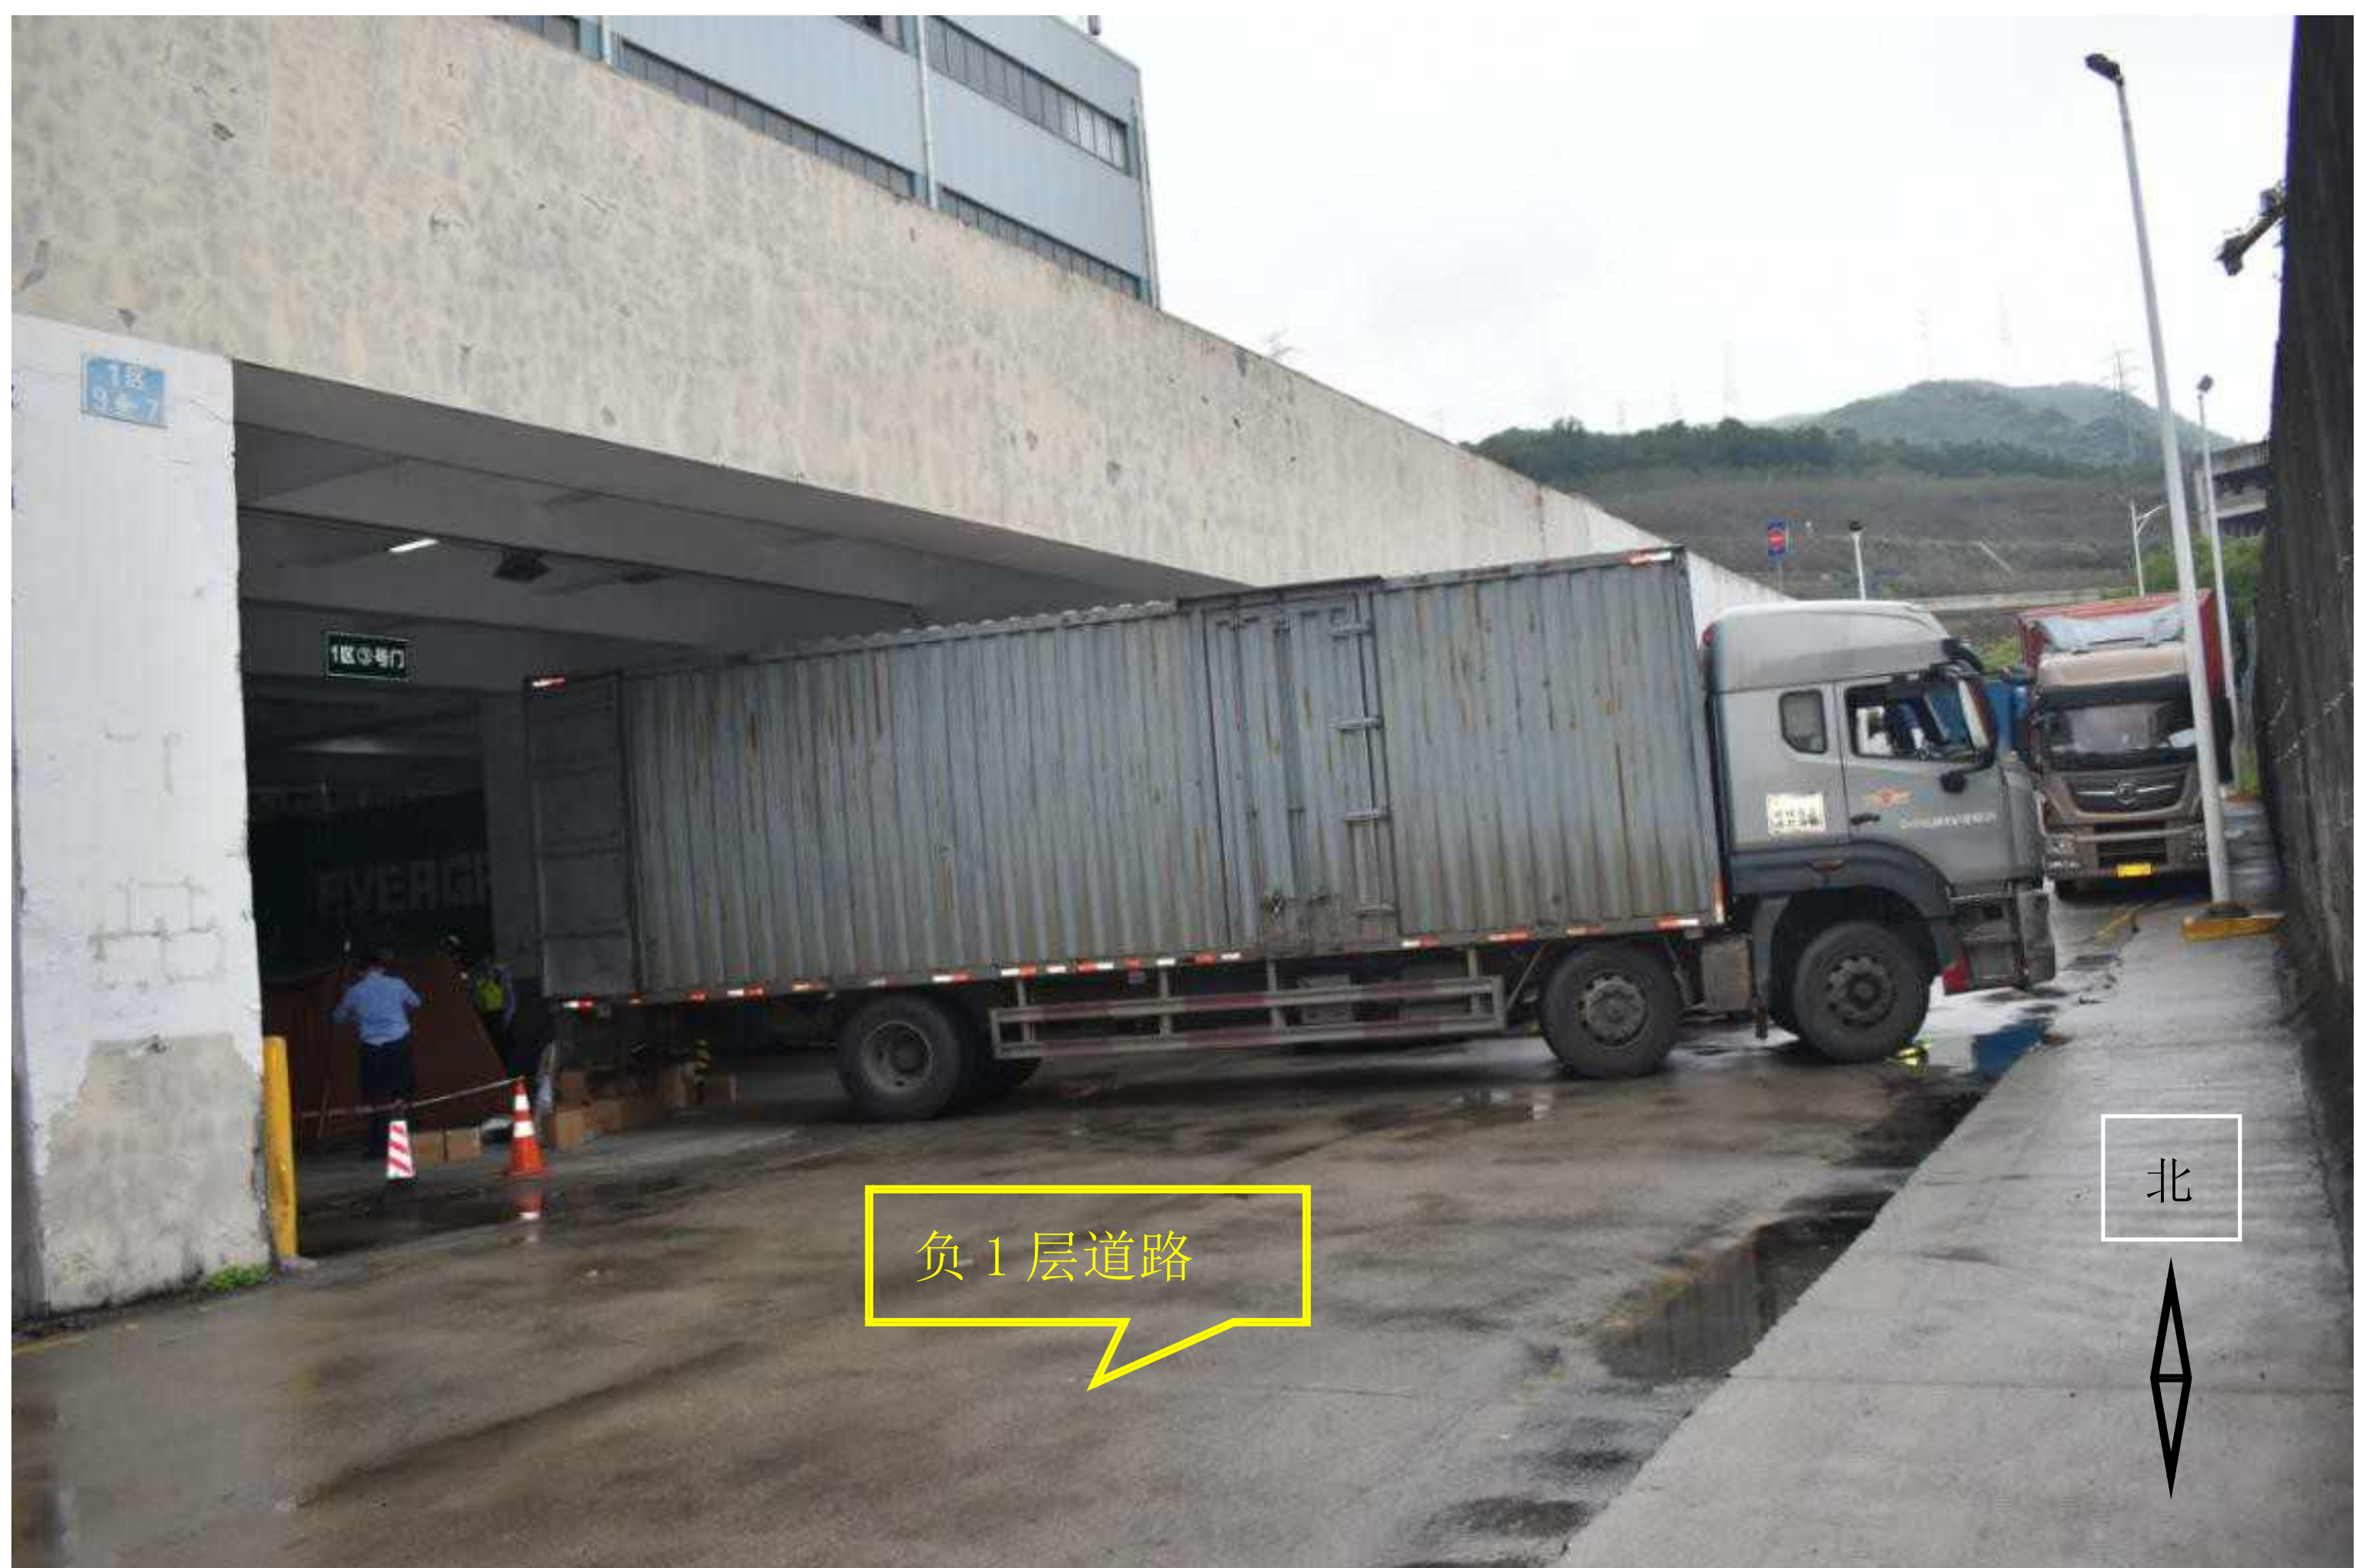
此次事故的发生点位于负一层出口附近的道路上，车辆当时为头朝北、尾朝南，横在东西道路上，车厢尾部正对卸货区的1区5号车辆泊位（详见图6）。

图5 车辆及事发时位置图

图6 事发时车辆停车位置图

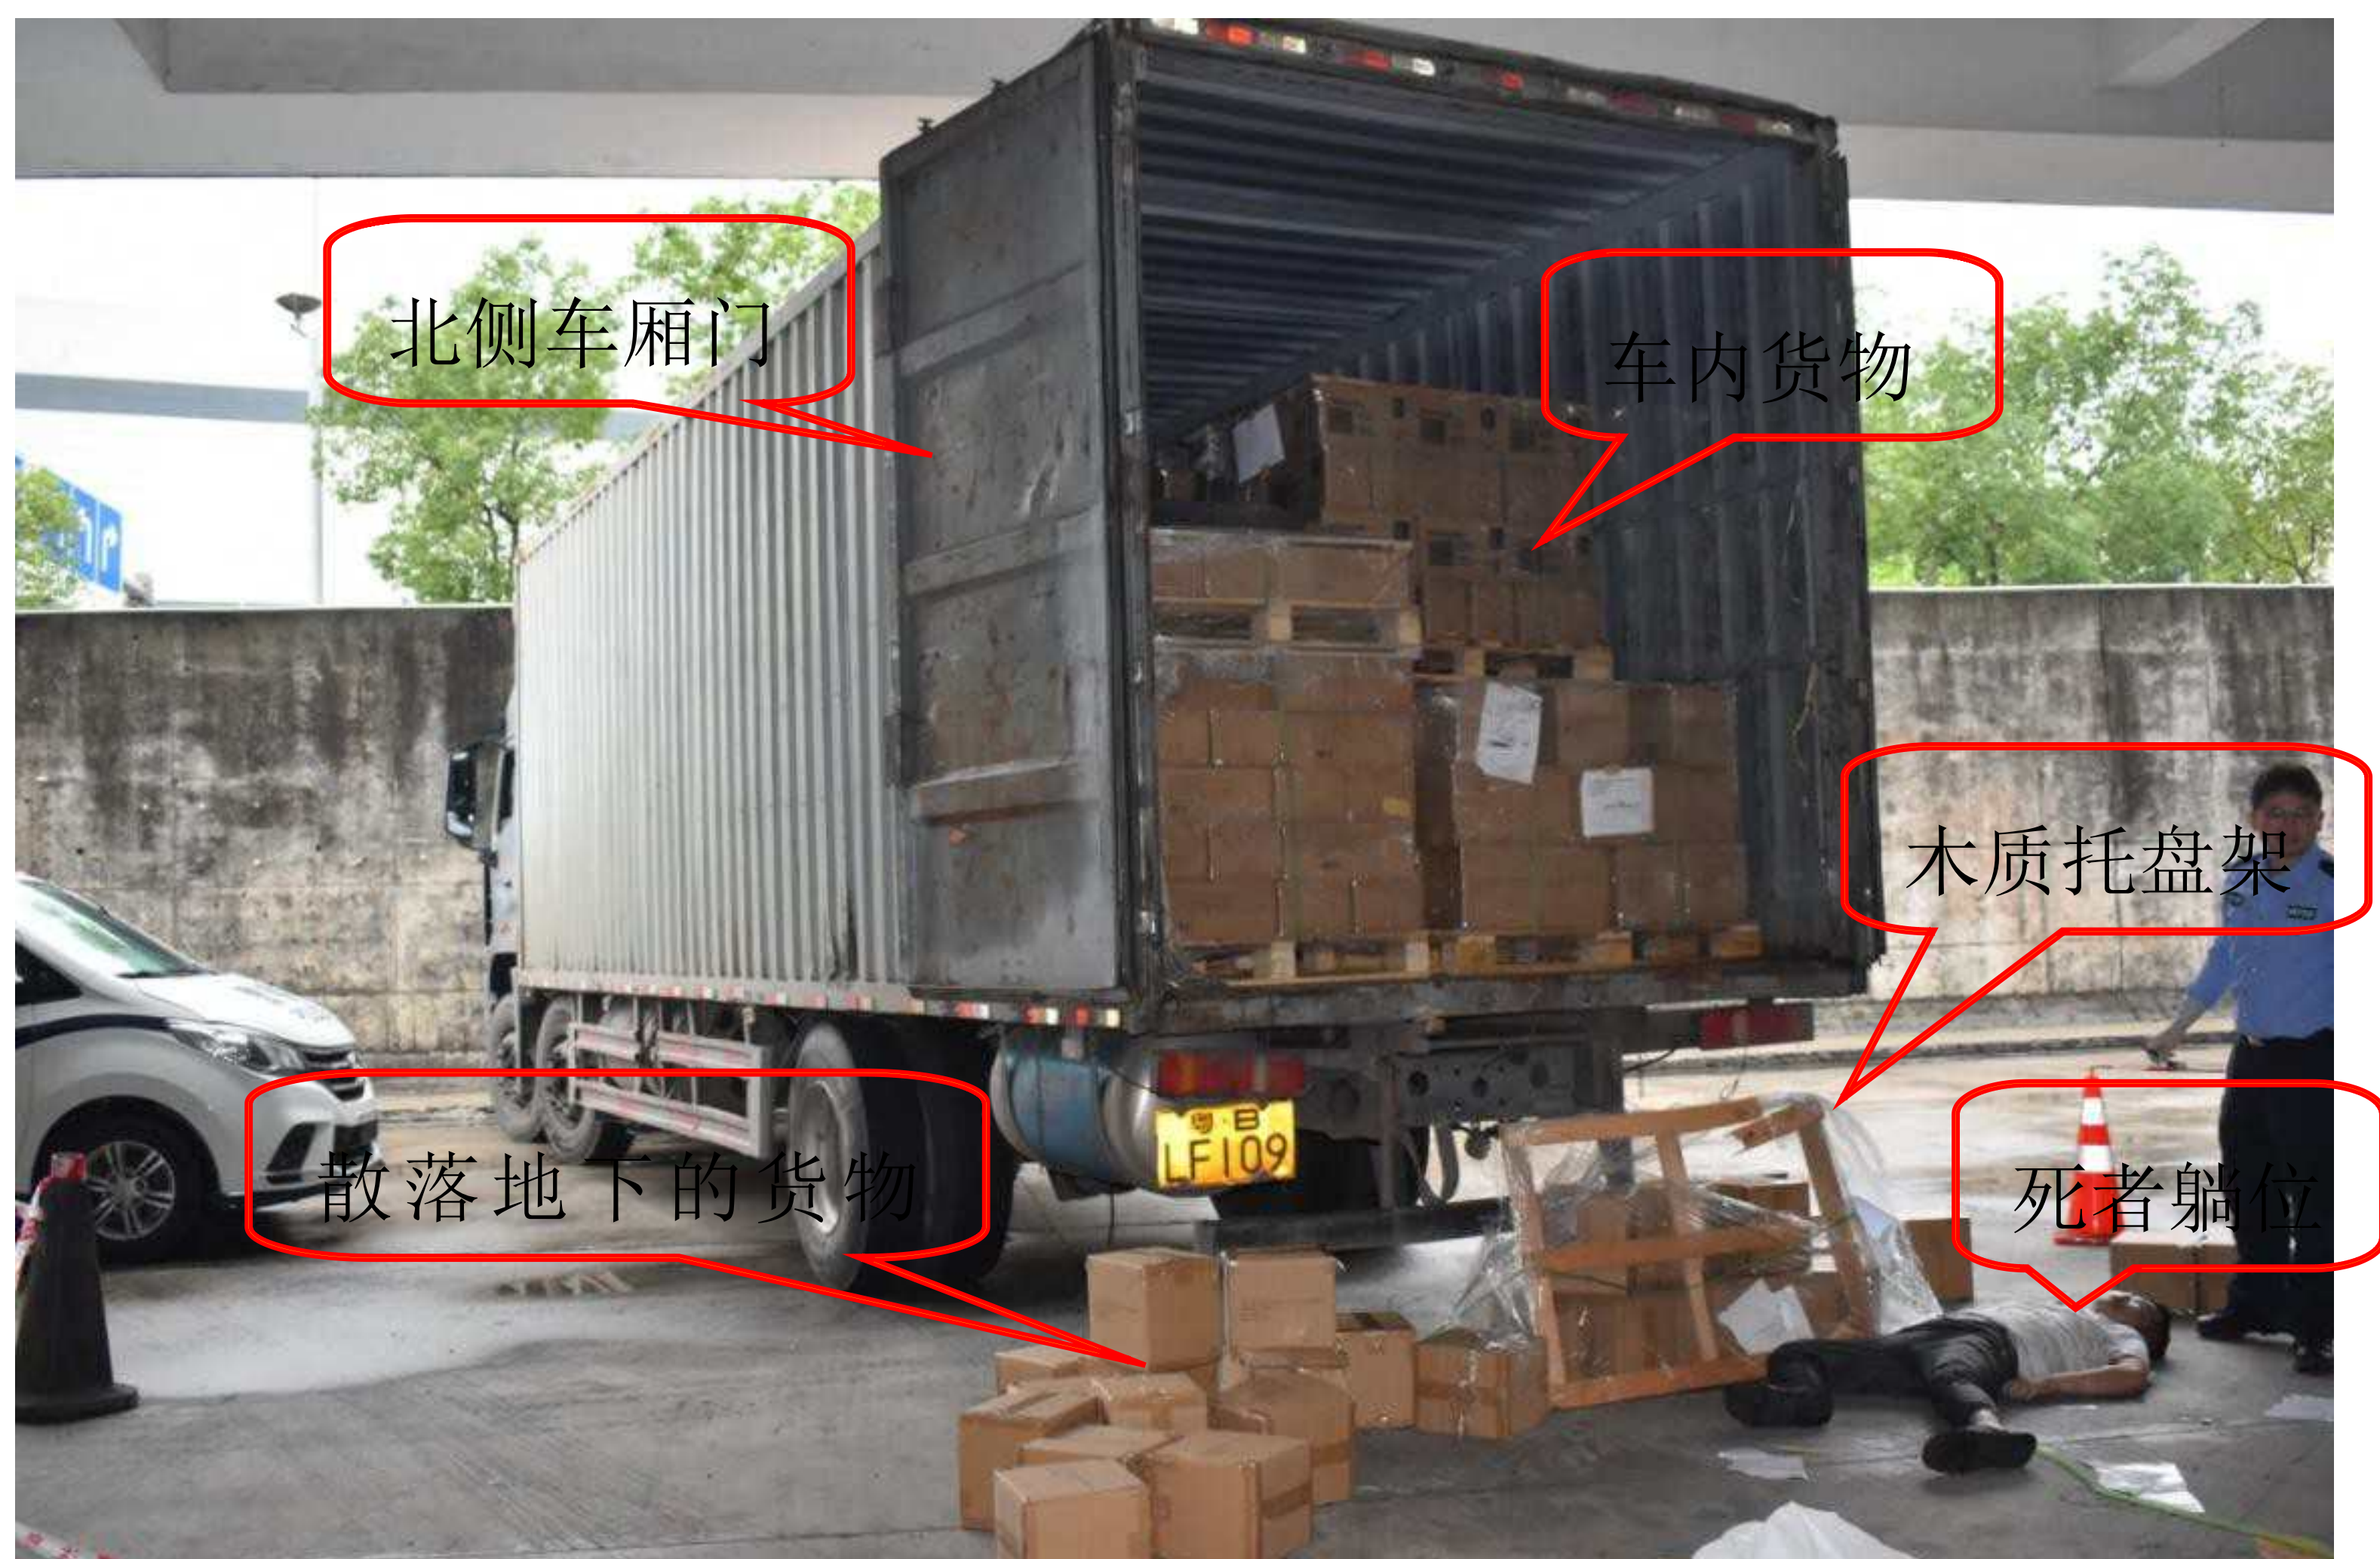
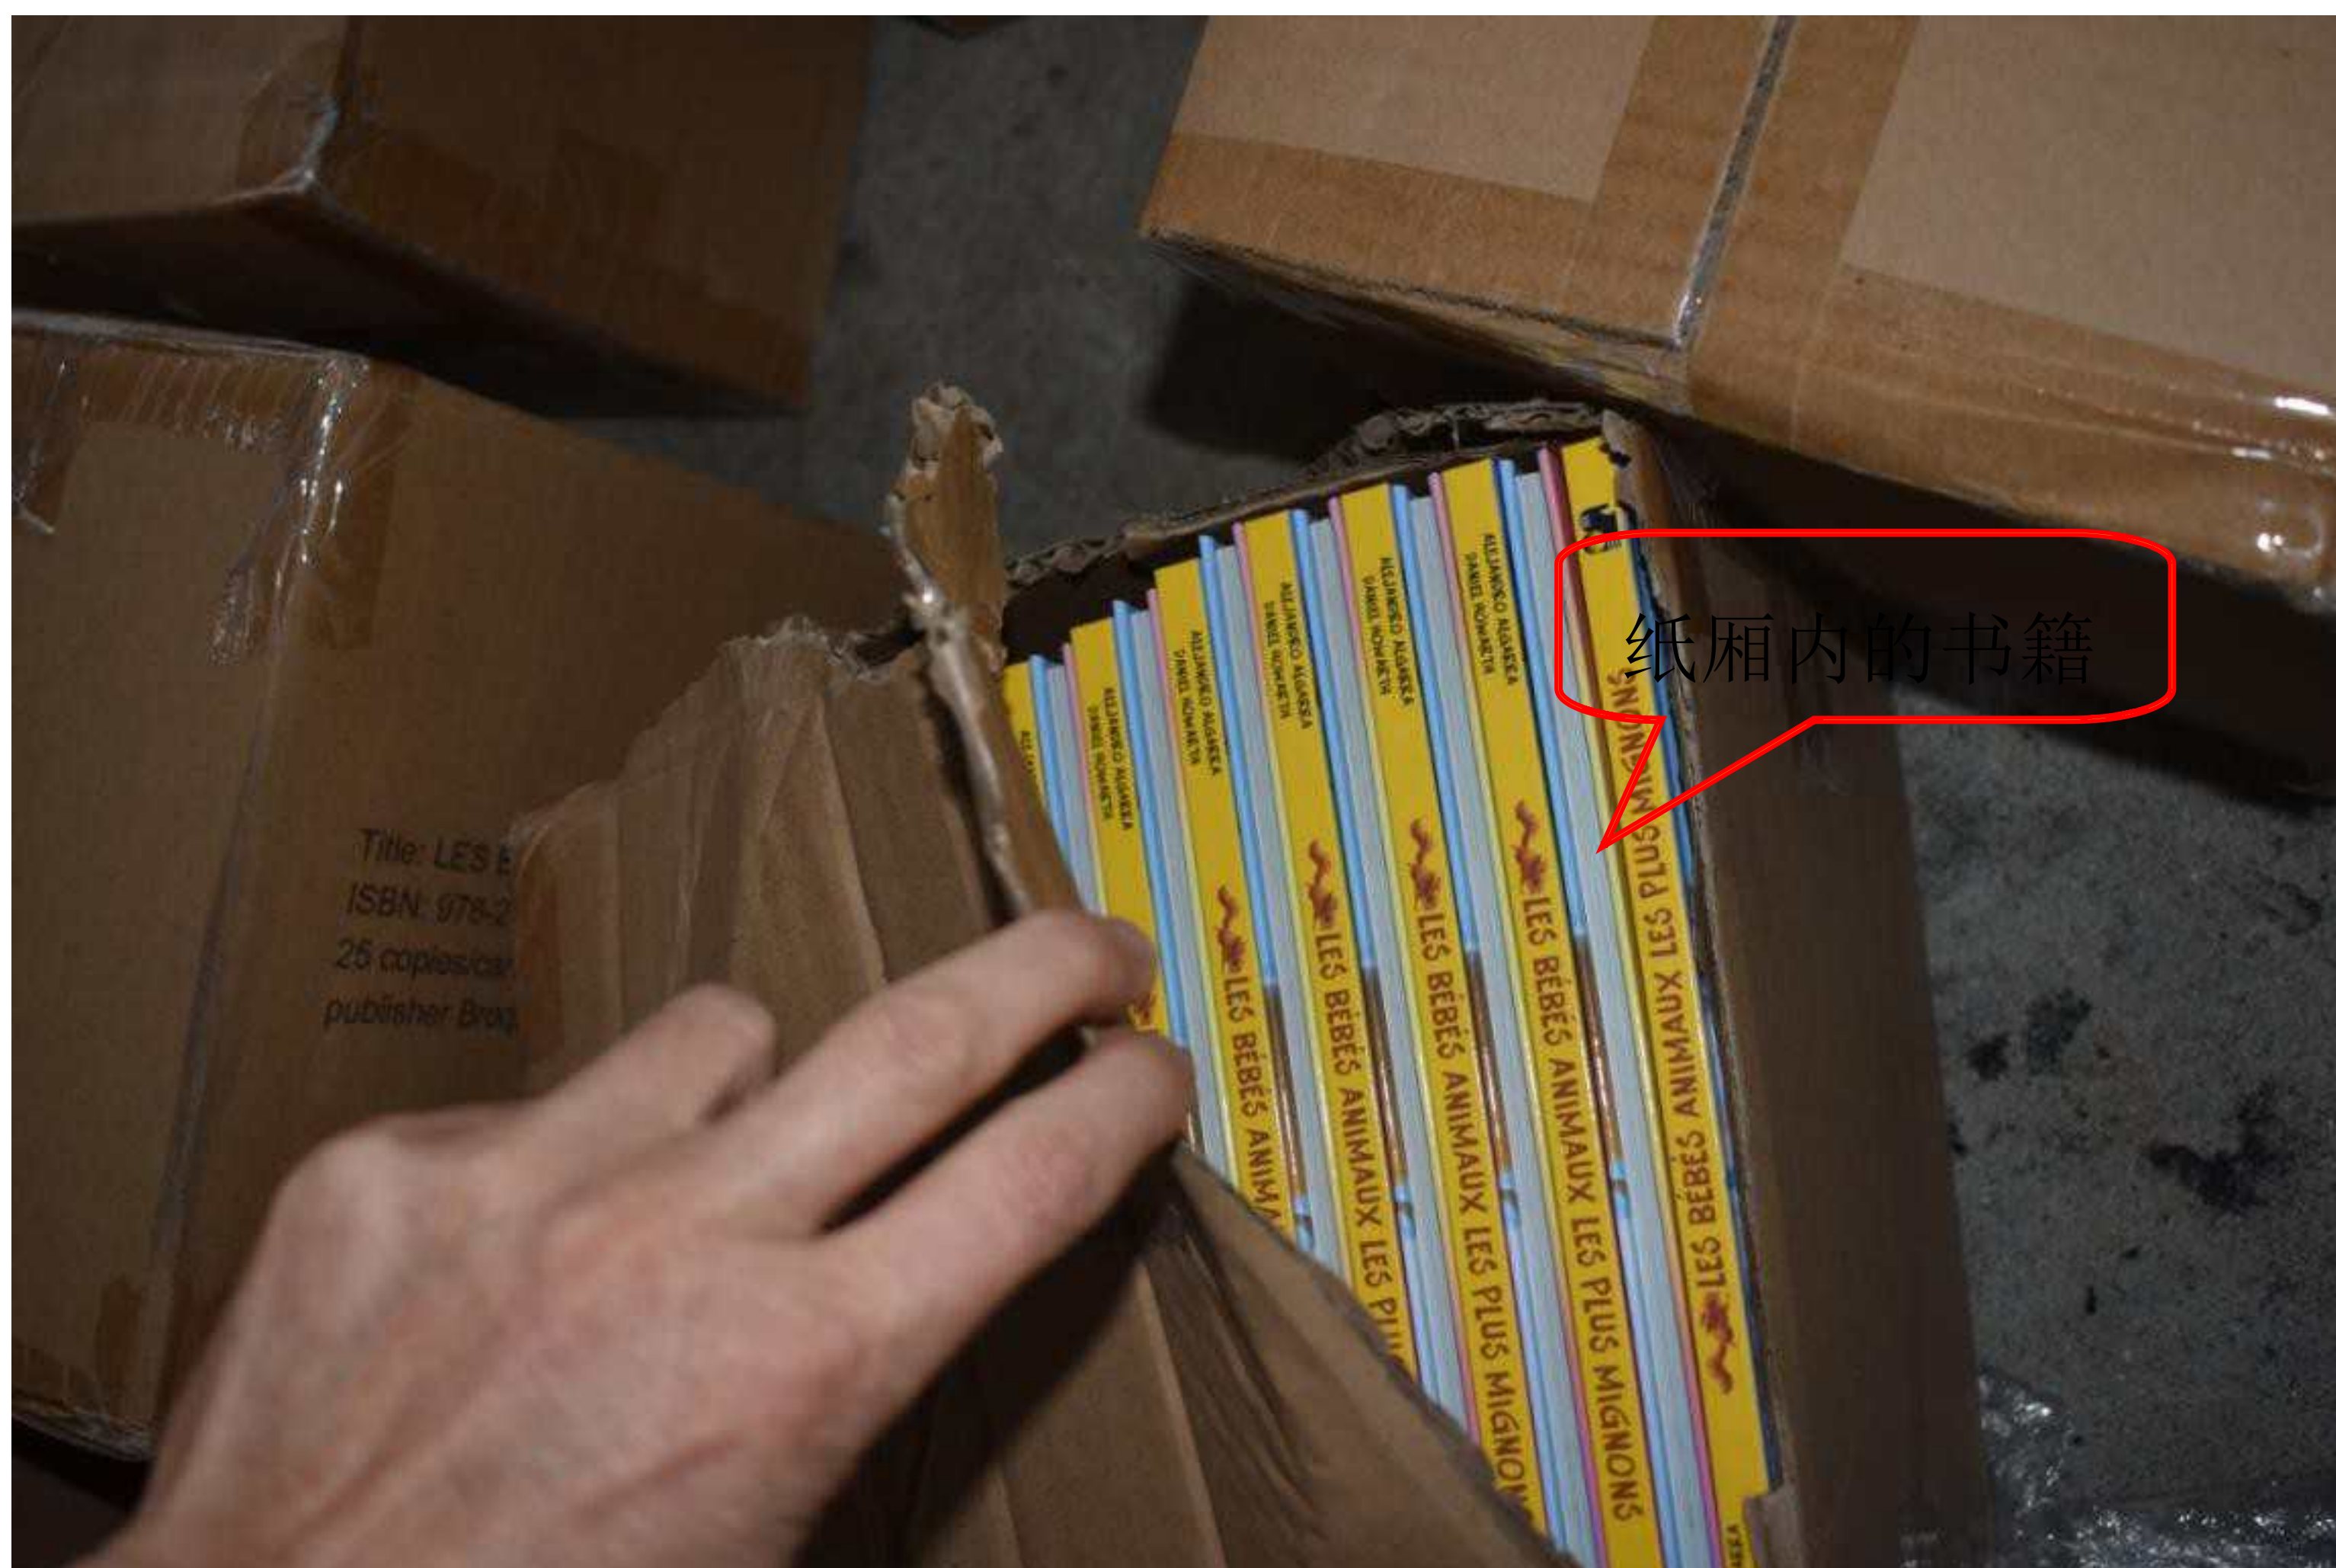
2. 车的尾部下散落约 42 件长、宽、高分别为 0.28 米、0.26 米、0.23 米的小纸箱，箱内为印刷书籍，每箱重约 13 公斤；地上有一个长宽分别为 1.2 米、0.8 米，且长边有一处断裂的木质托板立靠在地上散落的纸箱上。经称量，散落地上的货物总重量约 546 公斤重（见图 7、图 8）。

图 7 事故现场

图 8 小纸厢内的书籍

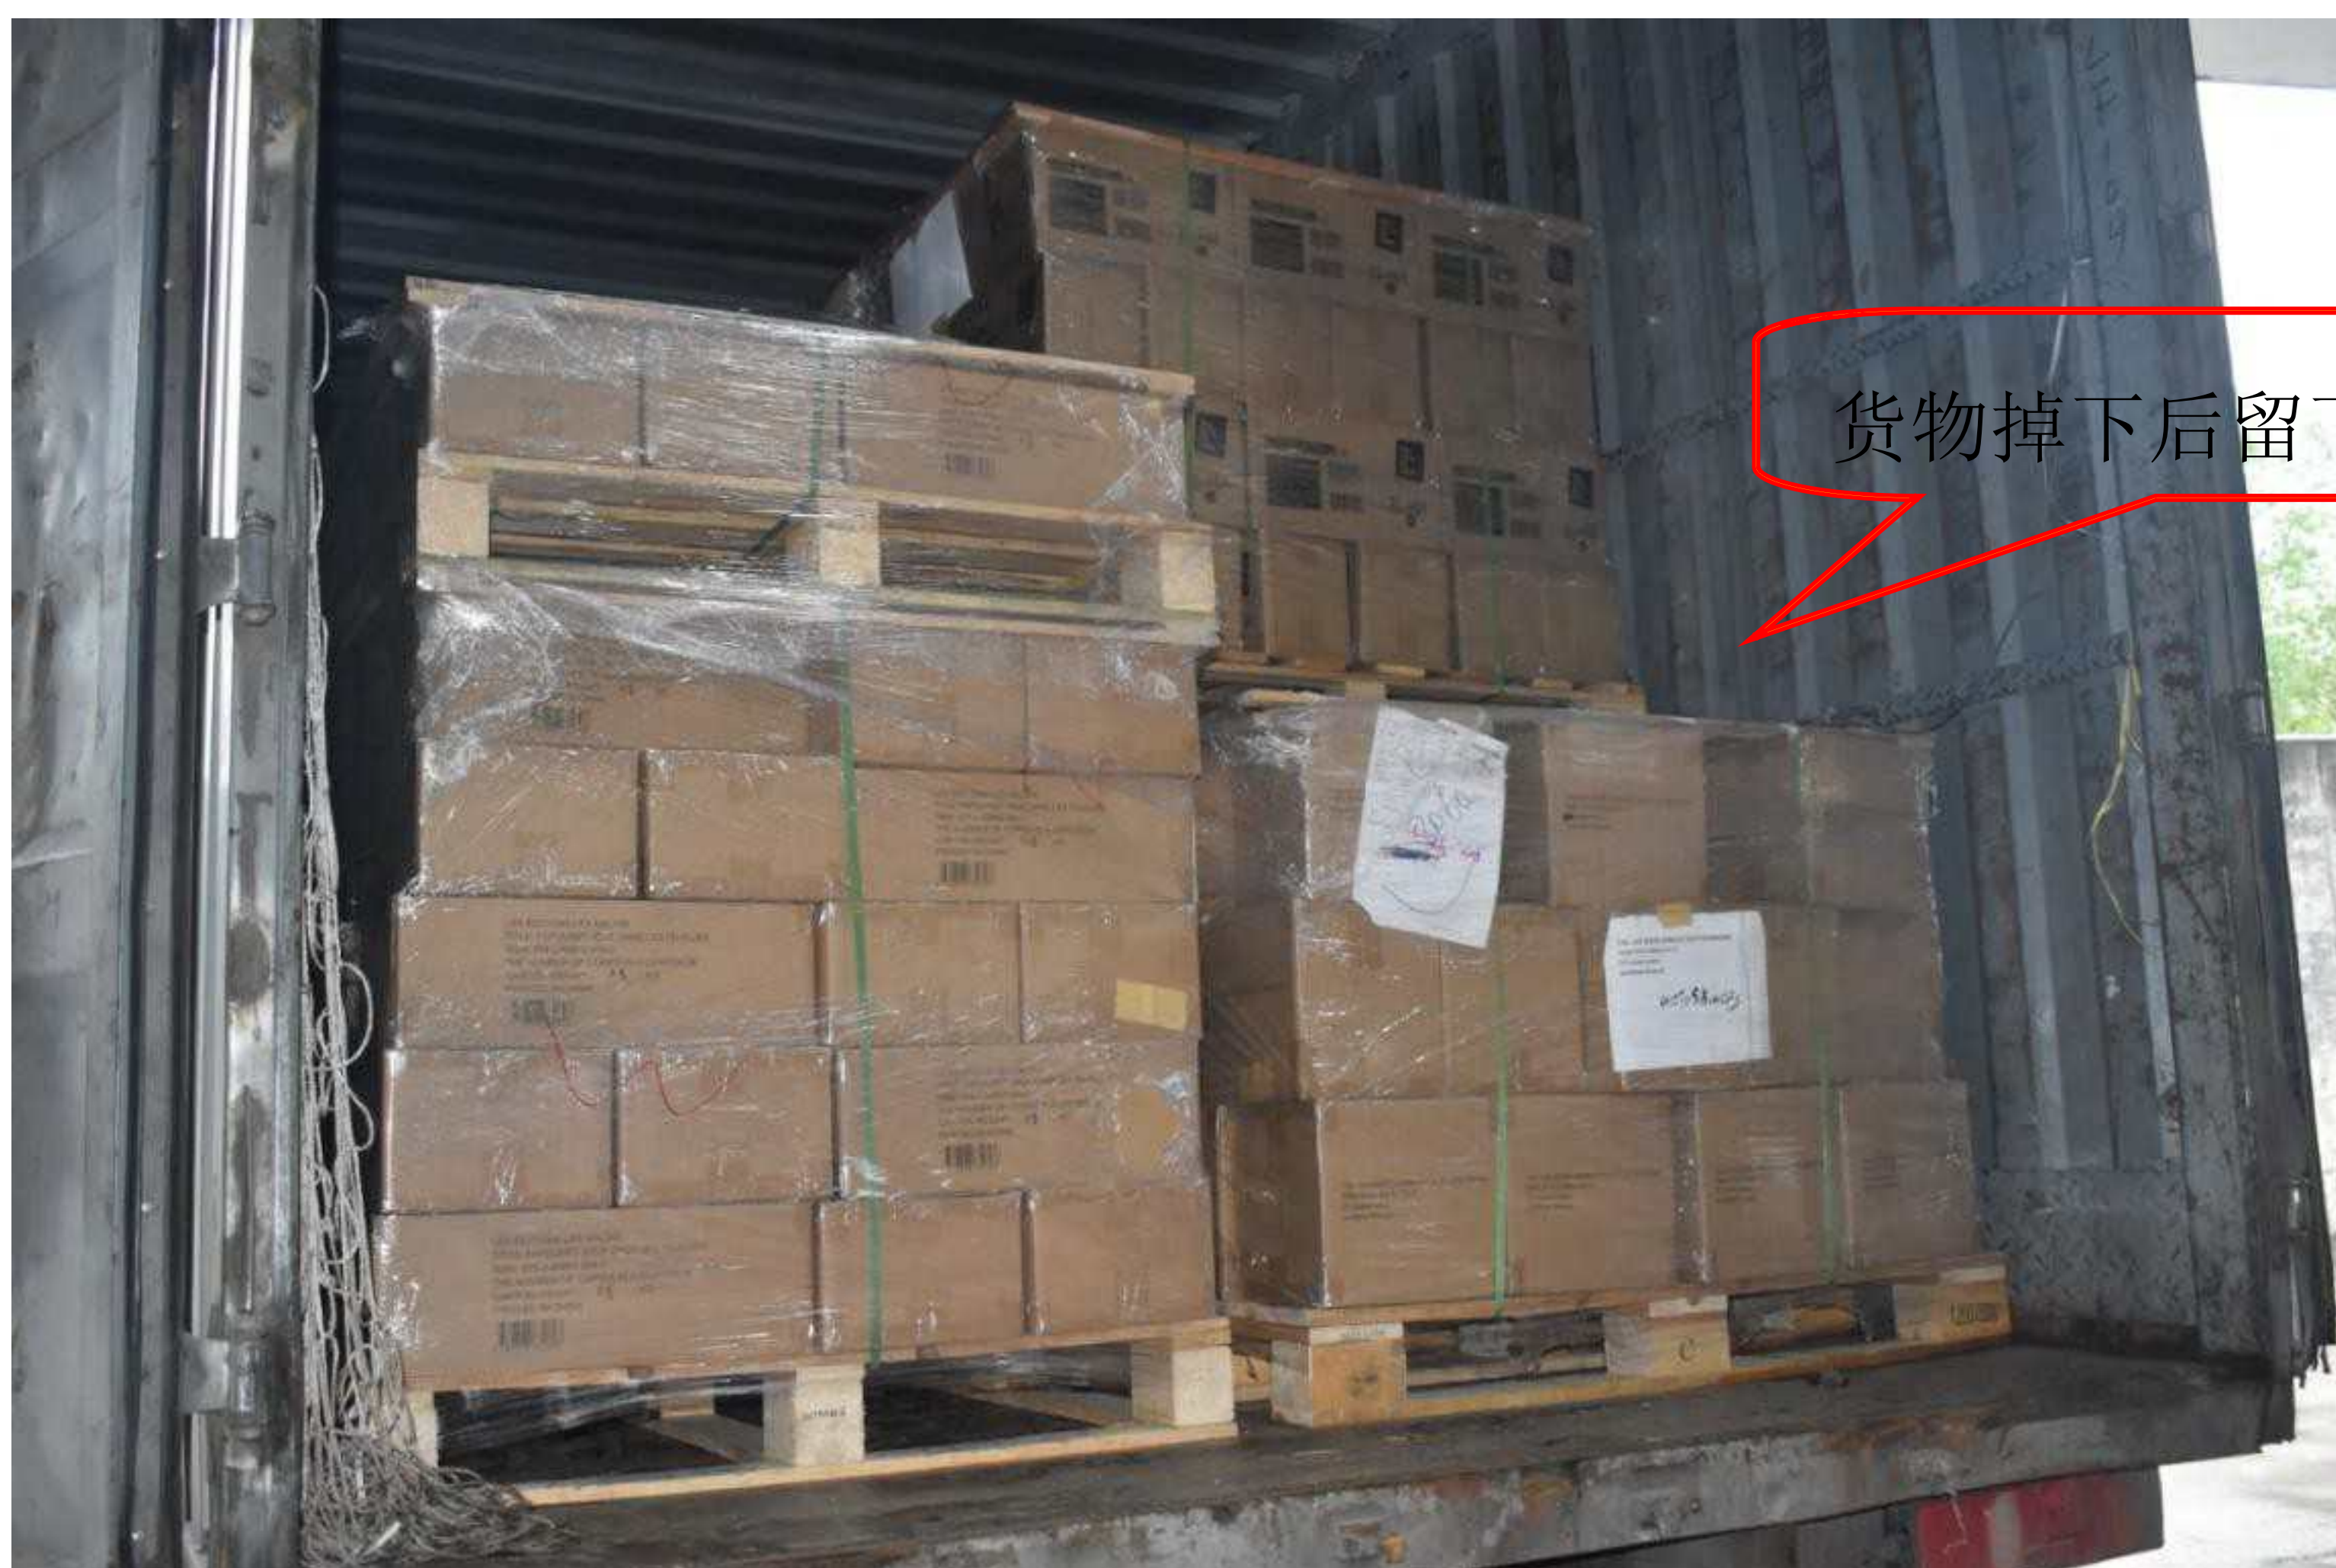
3. 车厢内放满了货物，车厢后部南北并排放置有由透明胶带包裹的两托盘货物，高约 1 米；北边托盘上放置有一层被透明胶带包裹的高约 0.3 米高的货物；南边托盘货物上未见其他货物（见图 9）。

图 9 车内货物
