盐田湖光国际货运代理有限公司“4·25”

## 一般物体打击事故调查报告

一般物体打击事故调查组

2025 年 6 月 25 日

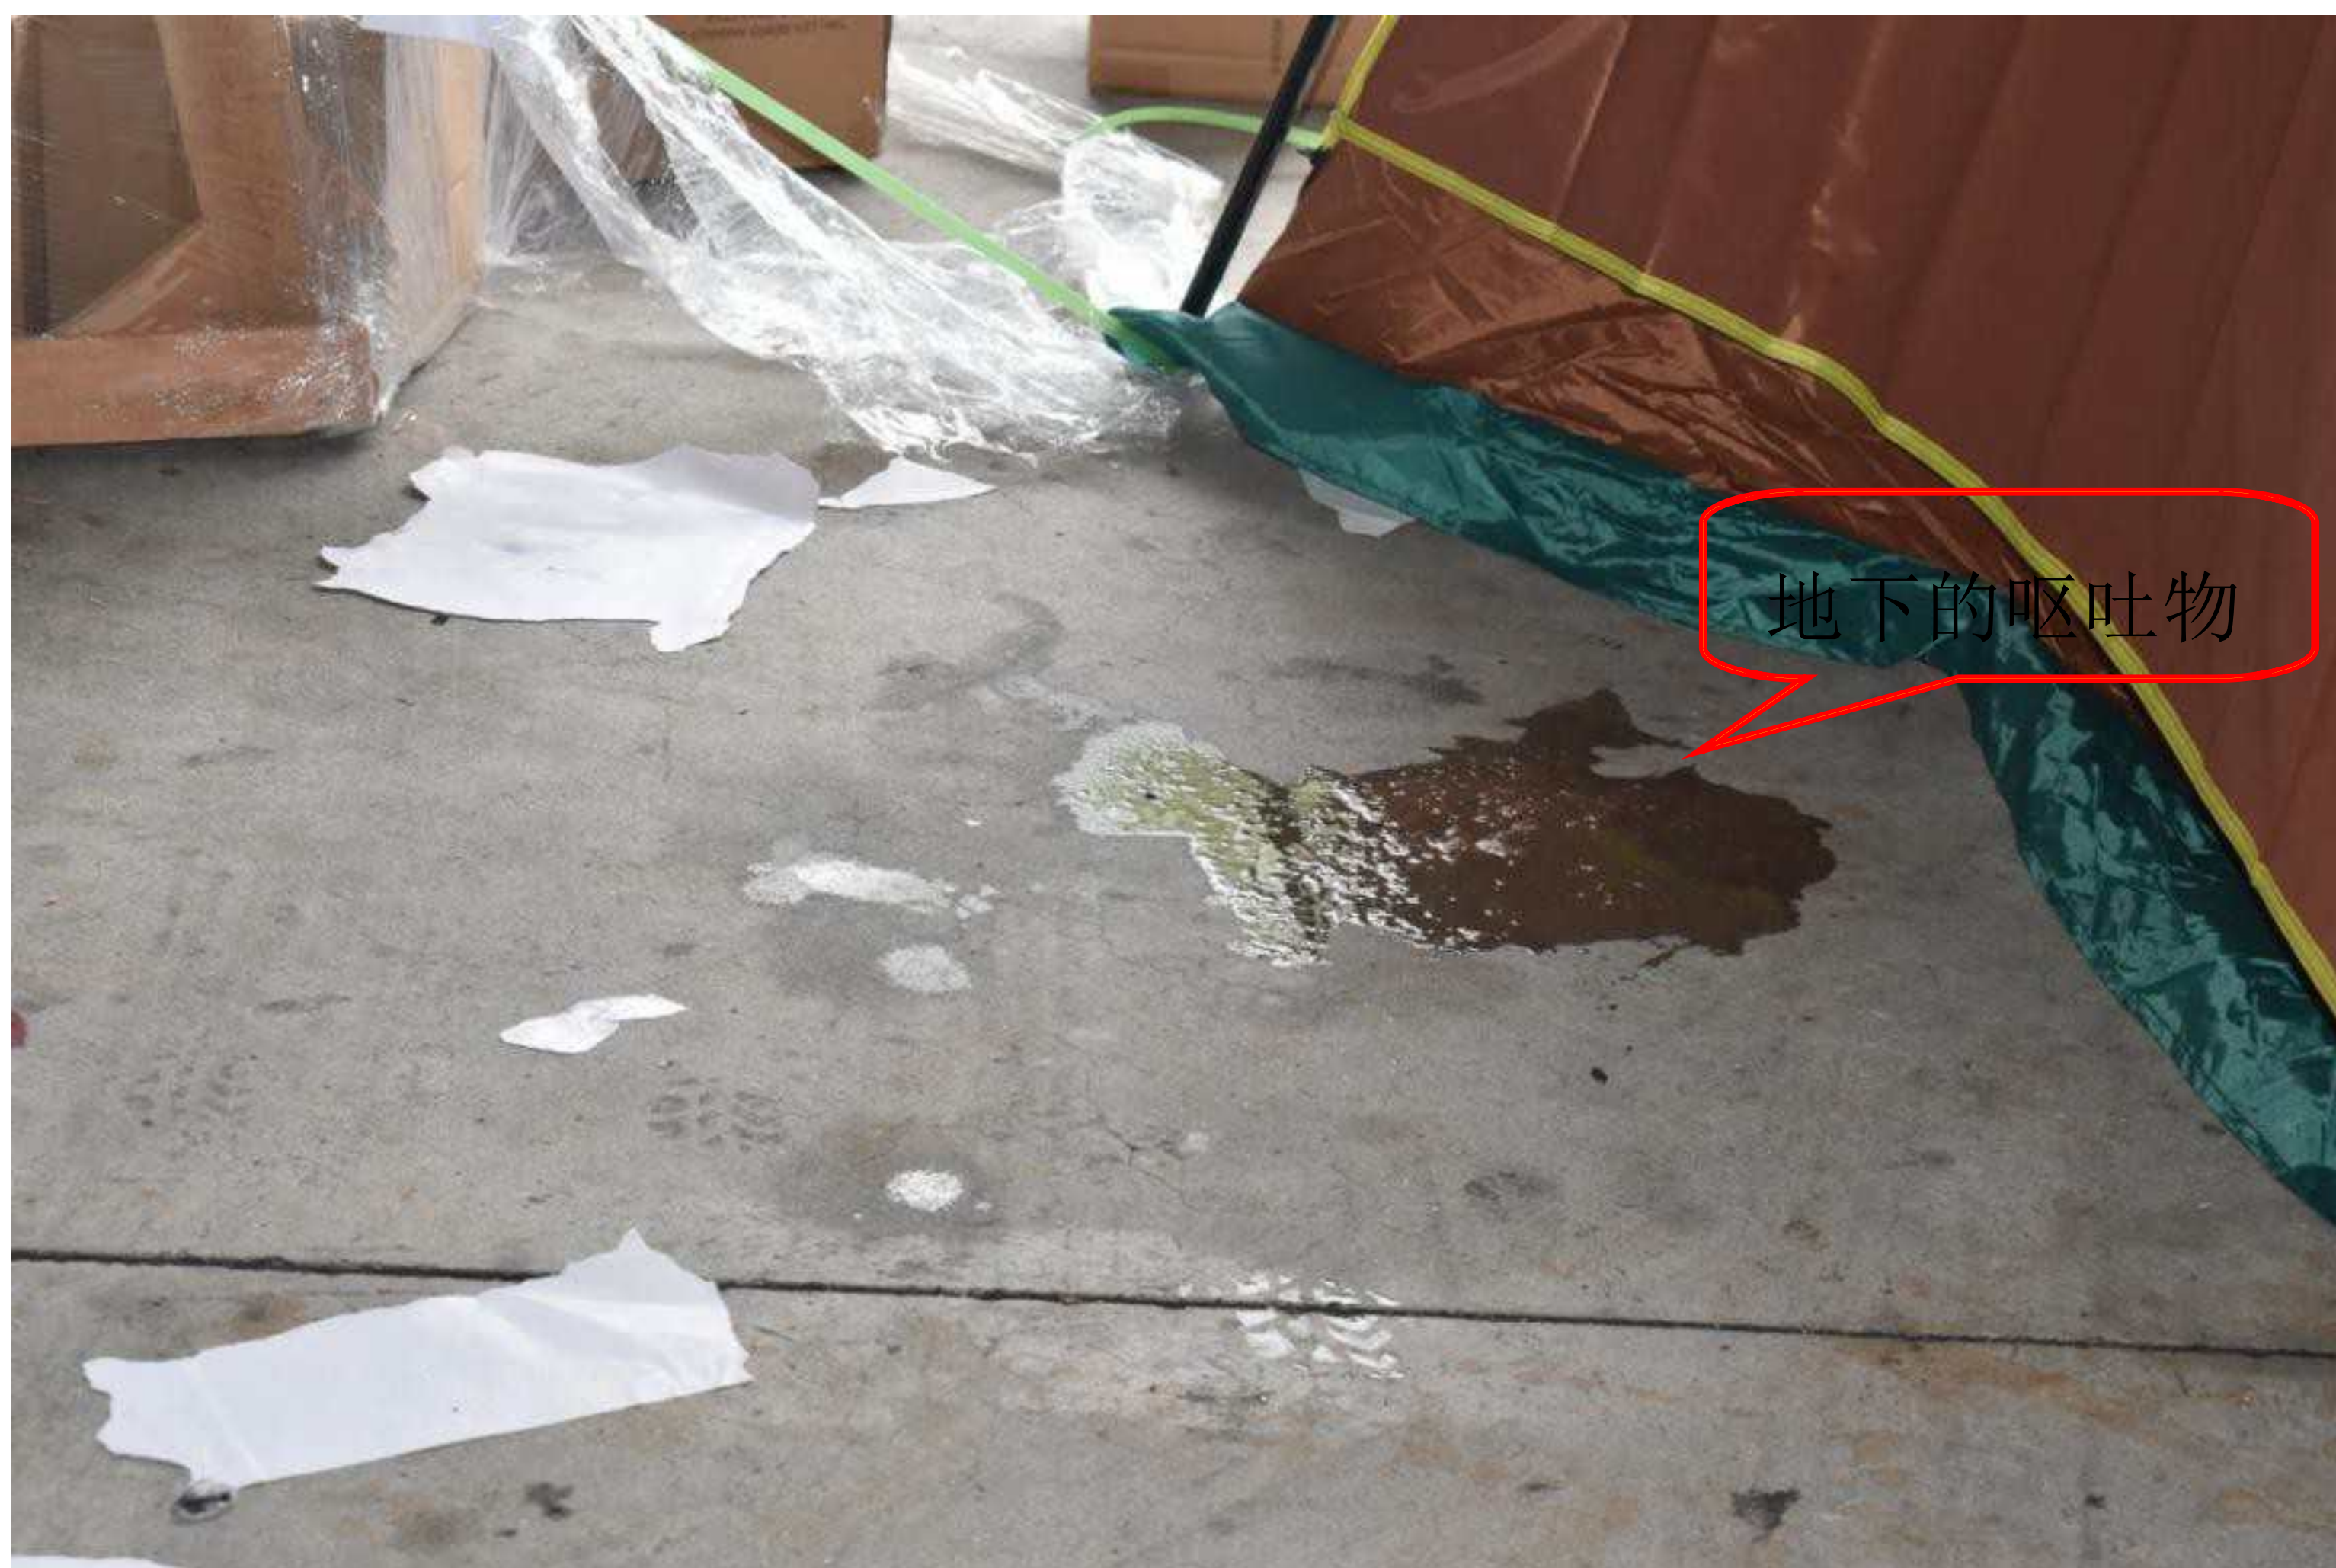
4. 在车厢后部，距车厢大约 0.5 米，死者头朝南、脚朝北、面朝上脚穿拖鞋躺在地上；头部下方有一片呕吐物，未见有血迹（见图 10）。

图 10 事发现场的呕吐物

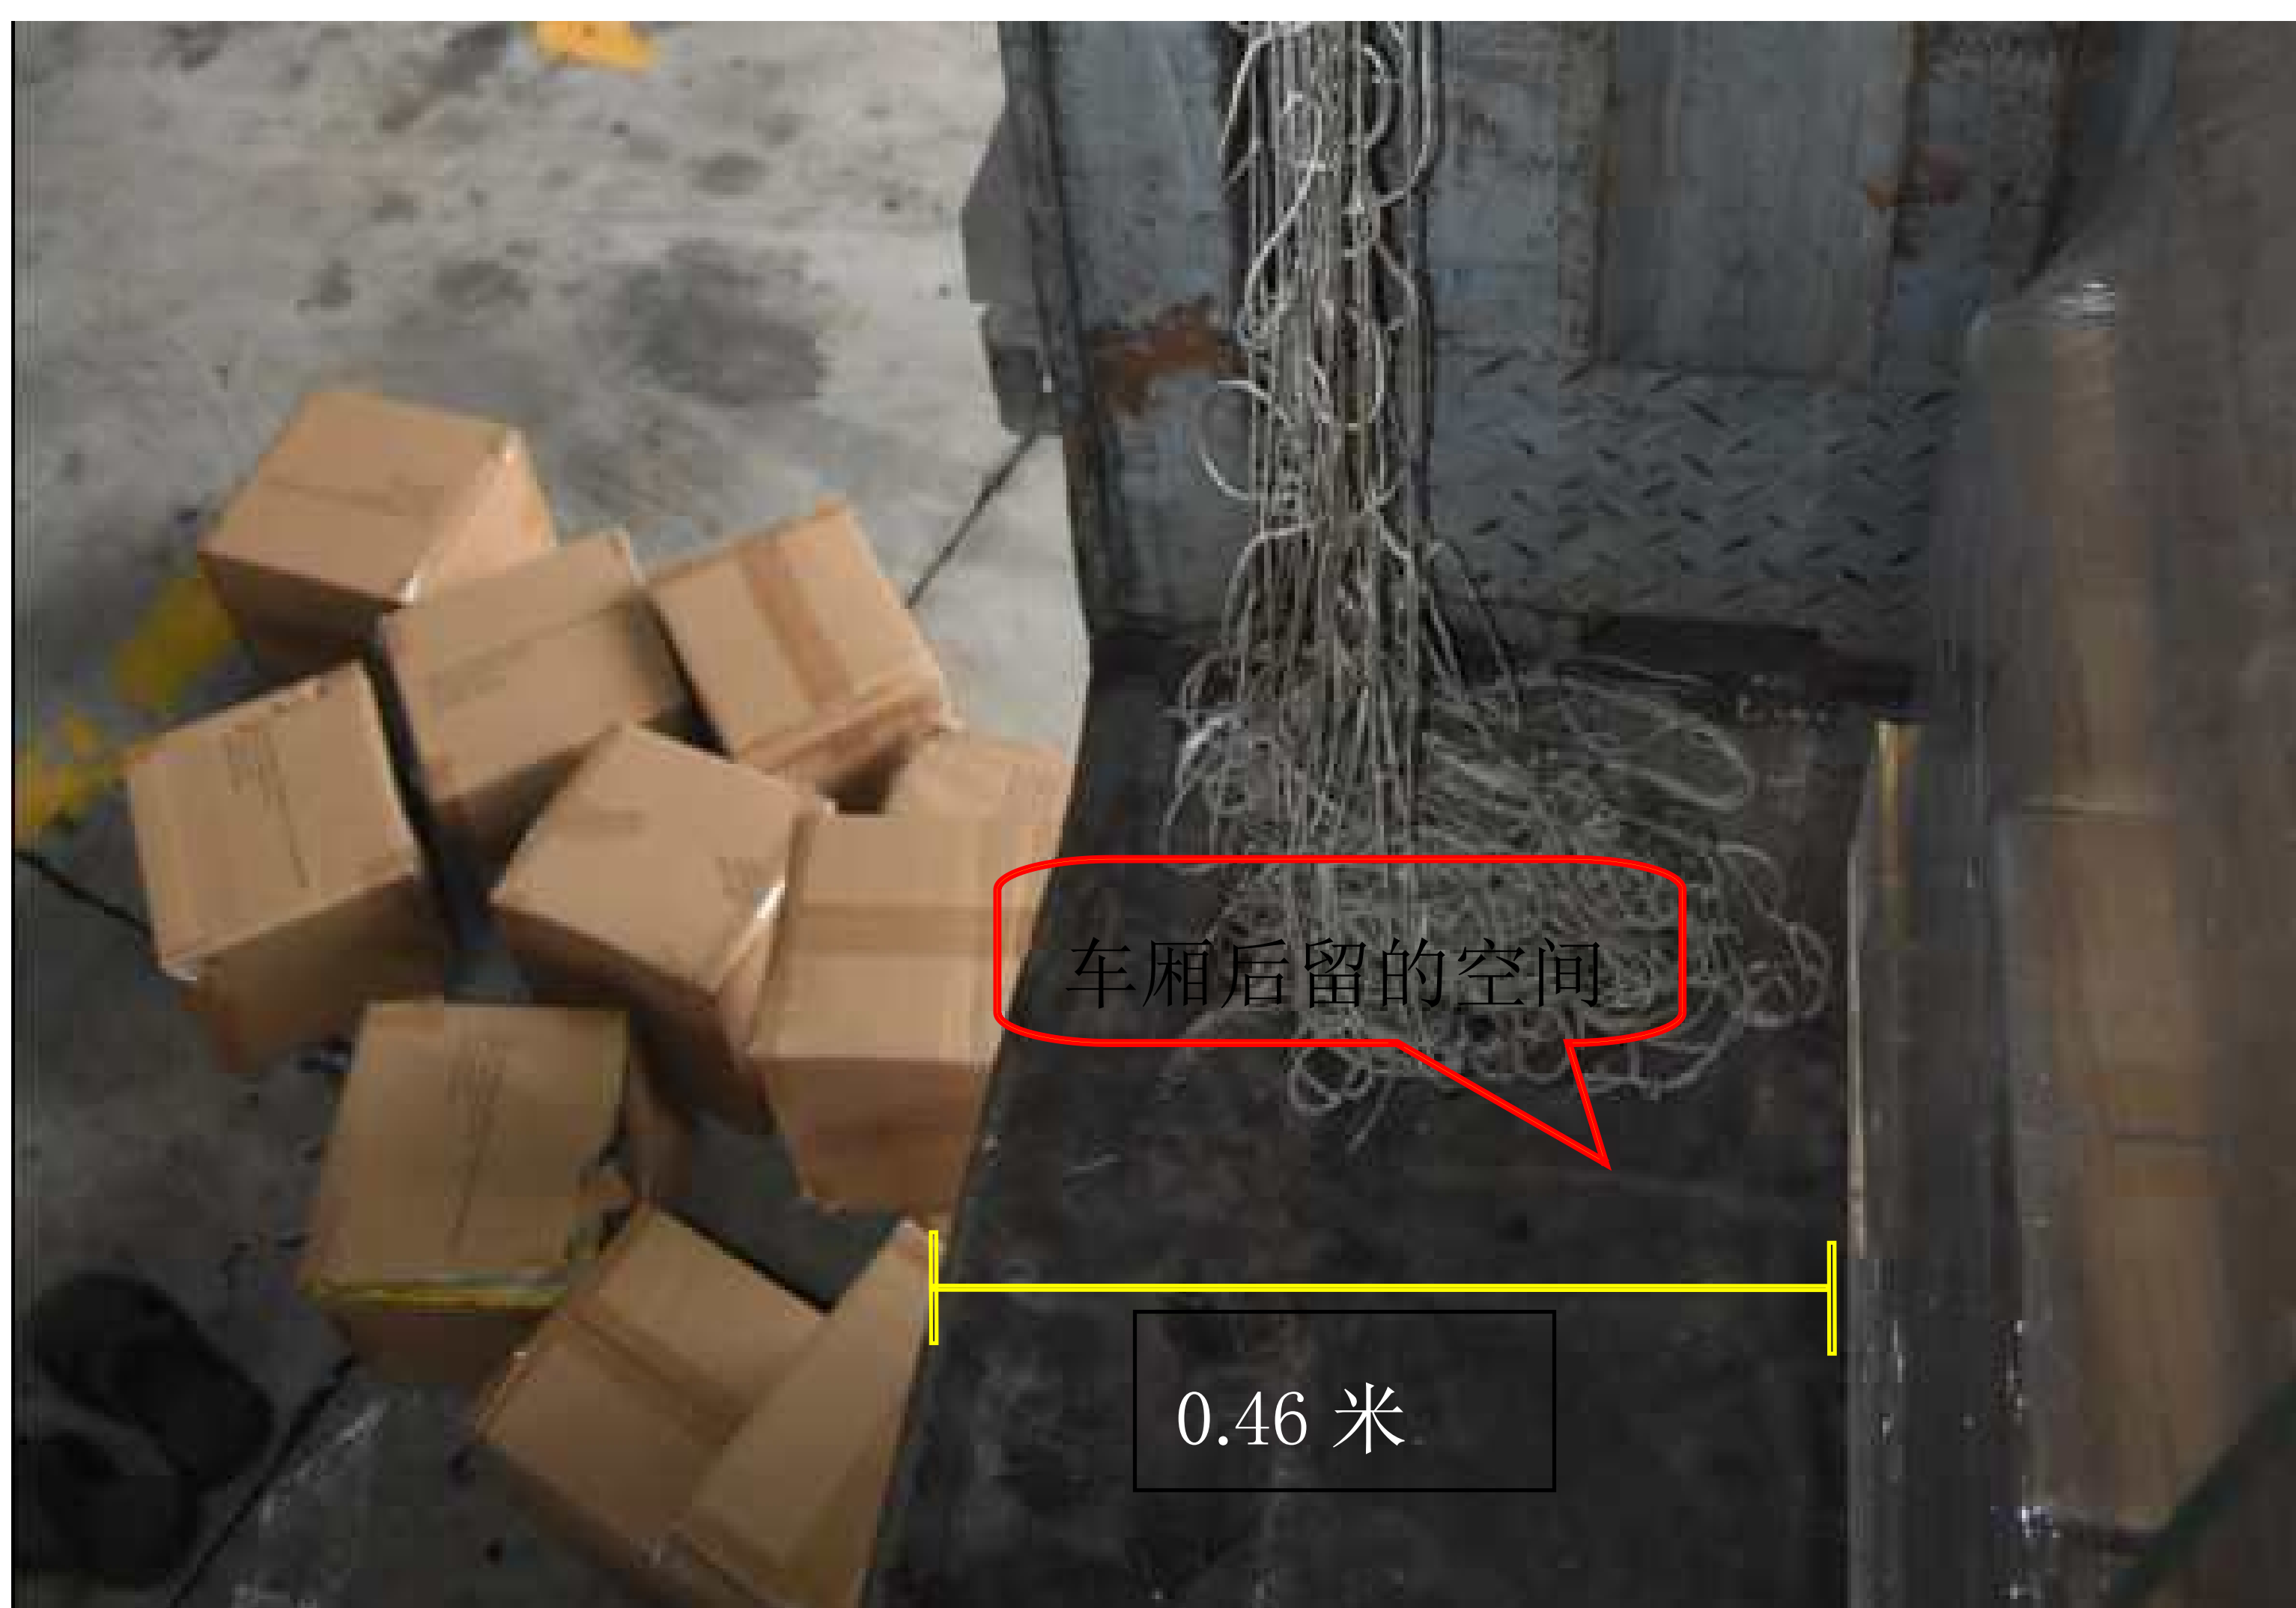
5. 车厢内的货物托盘距车厢门有约 0.46 米的间隔距离，

其间未有任何物品（见图11）。车厢尾部南北侧上角，分别垂挂着一根固定钢丝绳和一张收起状态的护网兜（见图12、图13）。

图 11 车厢后有未装满货后形成的空间

（1）物的不安全状态：此次掉落的货物是在货场二次转运的货物，是由司机自己装卸的。根据现场的勘察情况，放在车厢尾部的货物与车厢门留有约 0.46 米的空间距离，虽然在车厢后部有用以固定的网兜和钢丝绳，但未使用；放在上层的货物在长途运输中，在惯性的作用下向后移动，可移动距离是货物与车厢门间的空间距离（0.46 米），因为货物底板的宽度是 0.8 米左右，移动的距离超过底板宽度的  $1/2$ （0.4 米）后，可致使上层货物失稳，货物上部倾斜靠在

了车厢门上，由门来支撑而保持平衡。在打开右侧厢门后，倾斜的货物左侧部分这时是搭靠在左侧厢门上，虽然左侧厢门的固定插销已被拉开，但是厢门与厢底之间有接触摩擦力存在，暂时保持着微弱的平衡，这时货物处于极度的不安全状态。

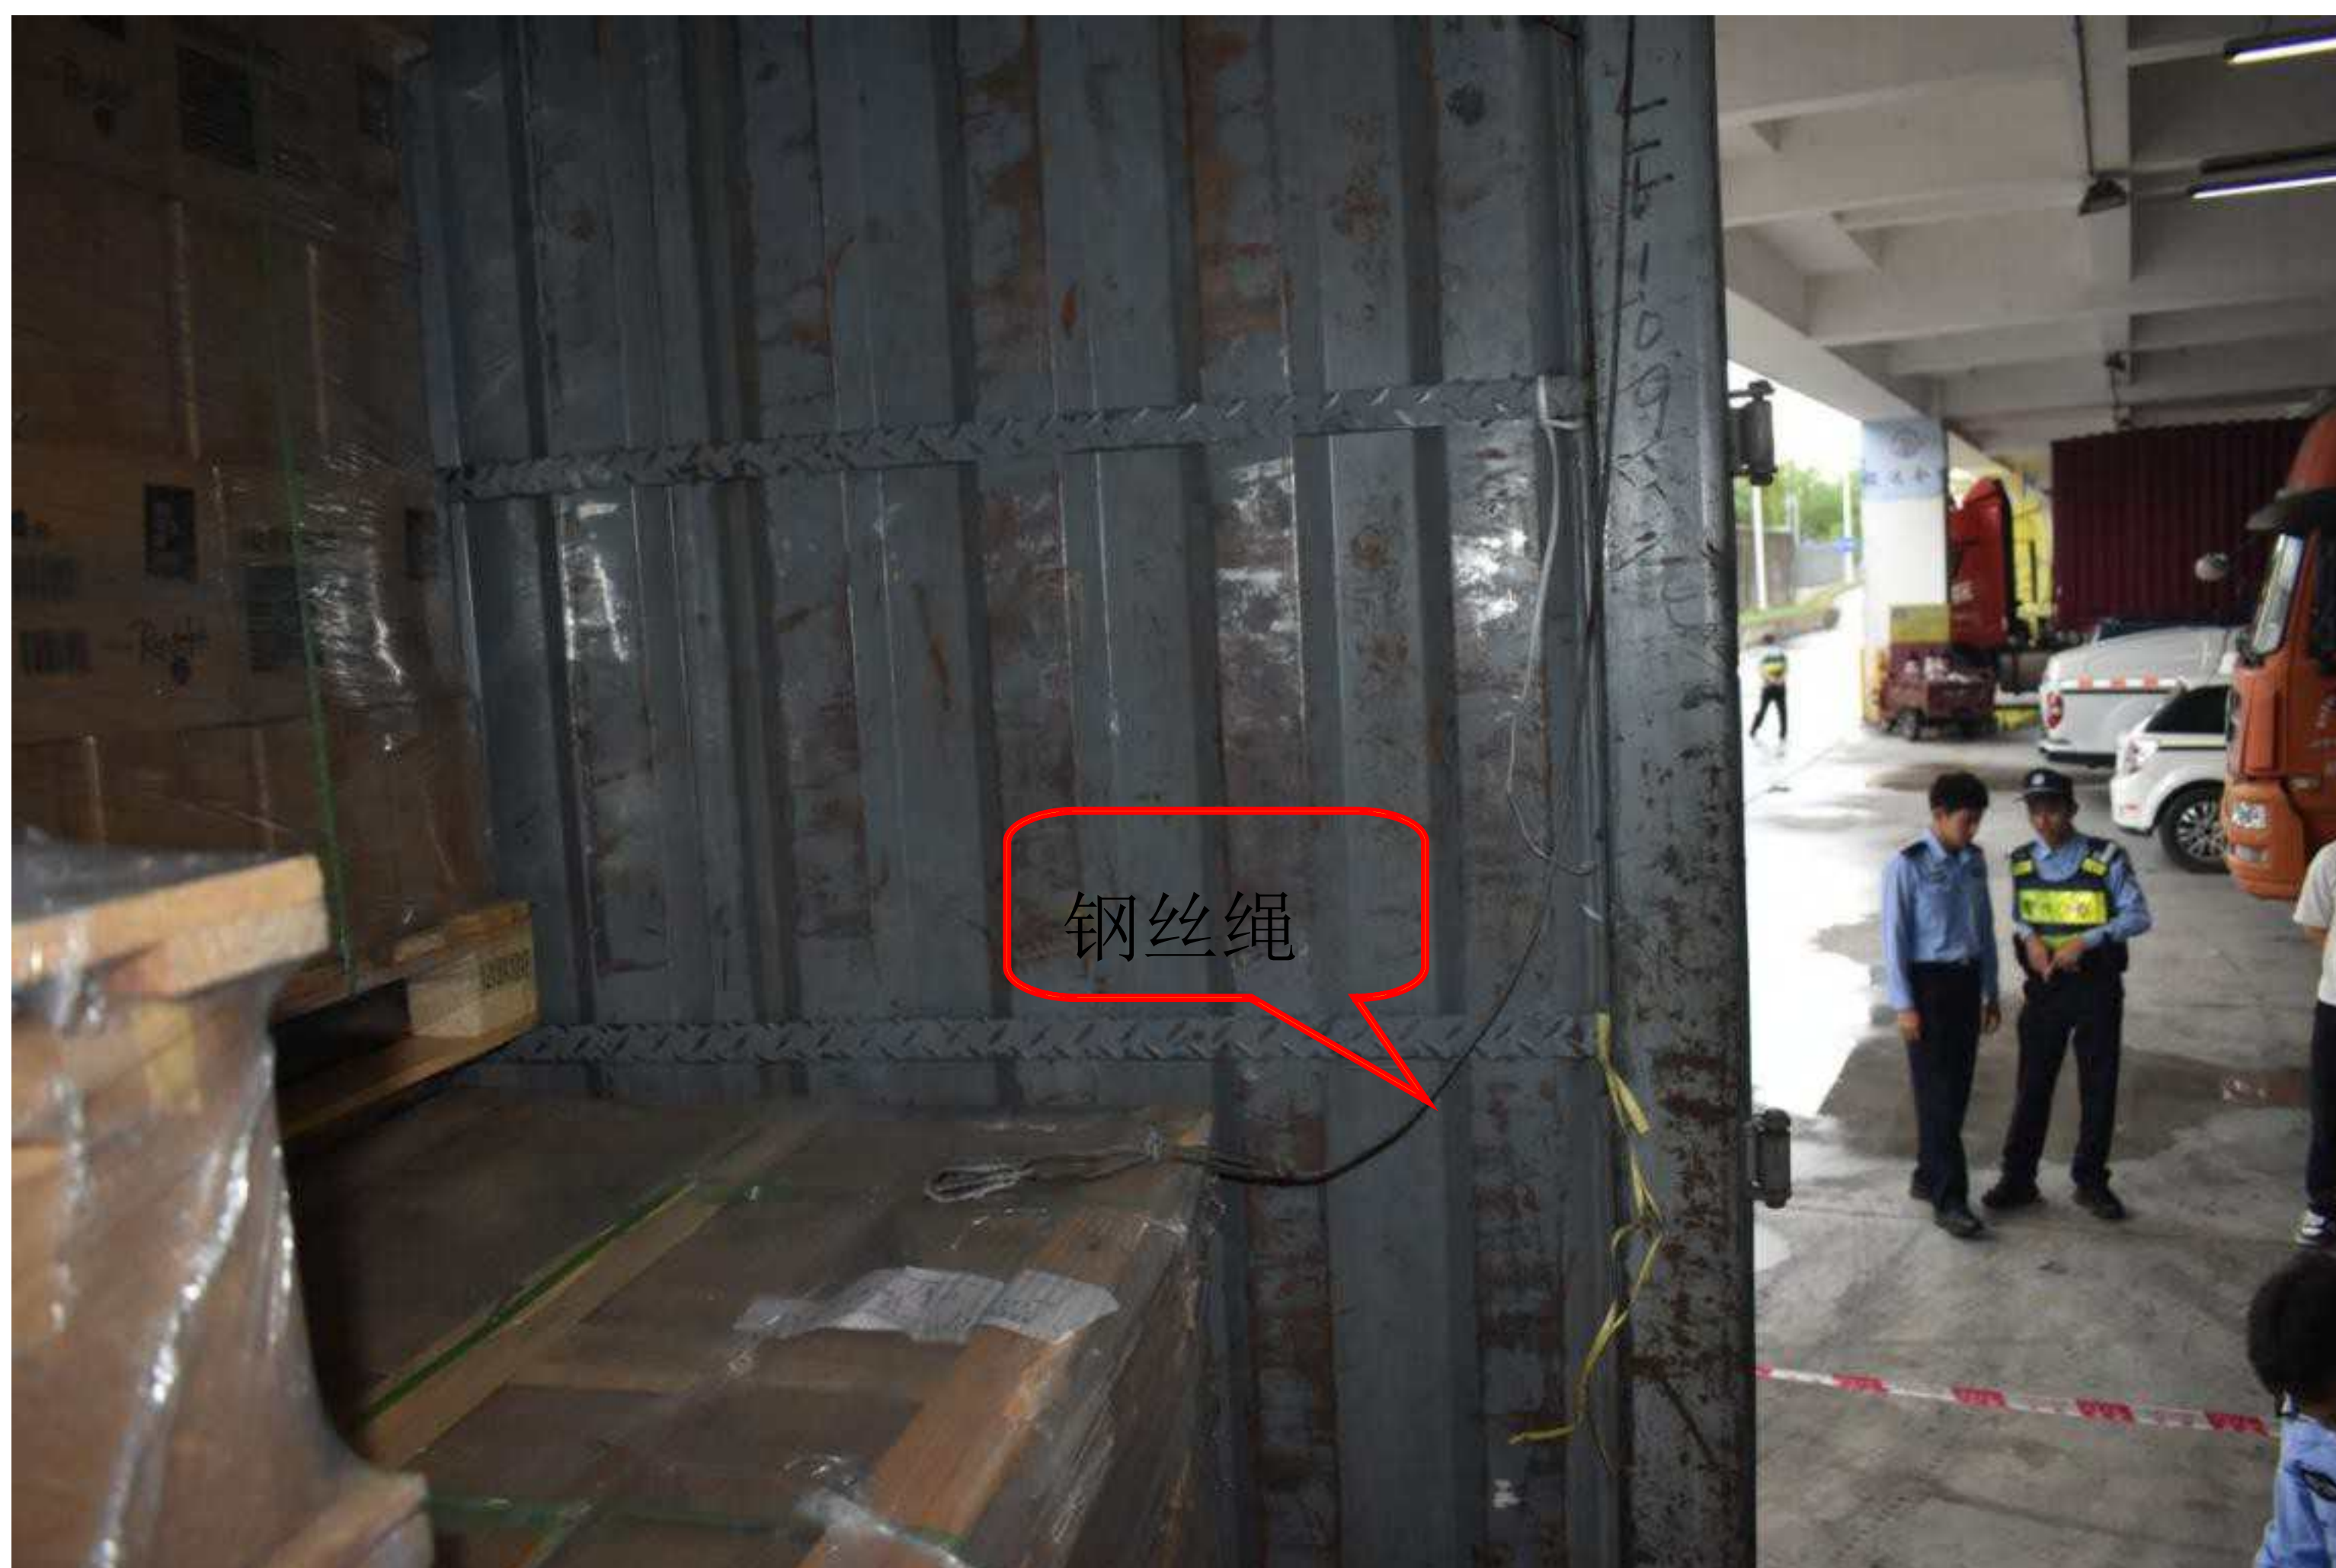
图 12 车厢后悬挂的钢丝绳

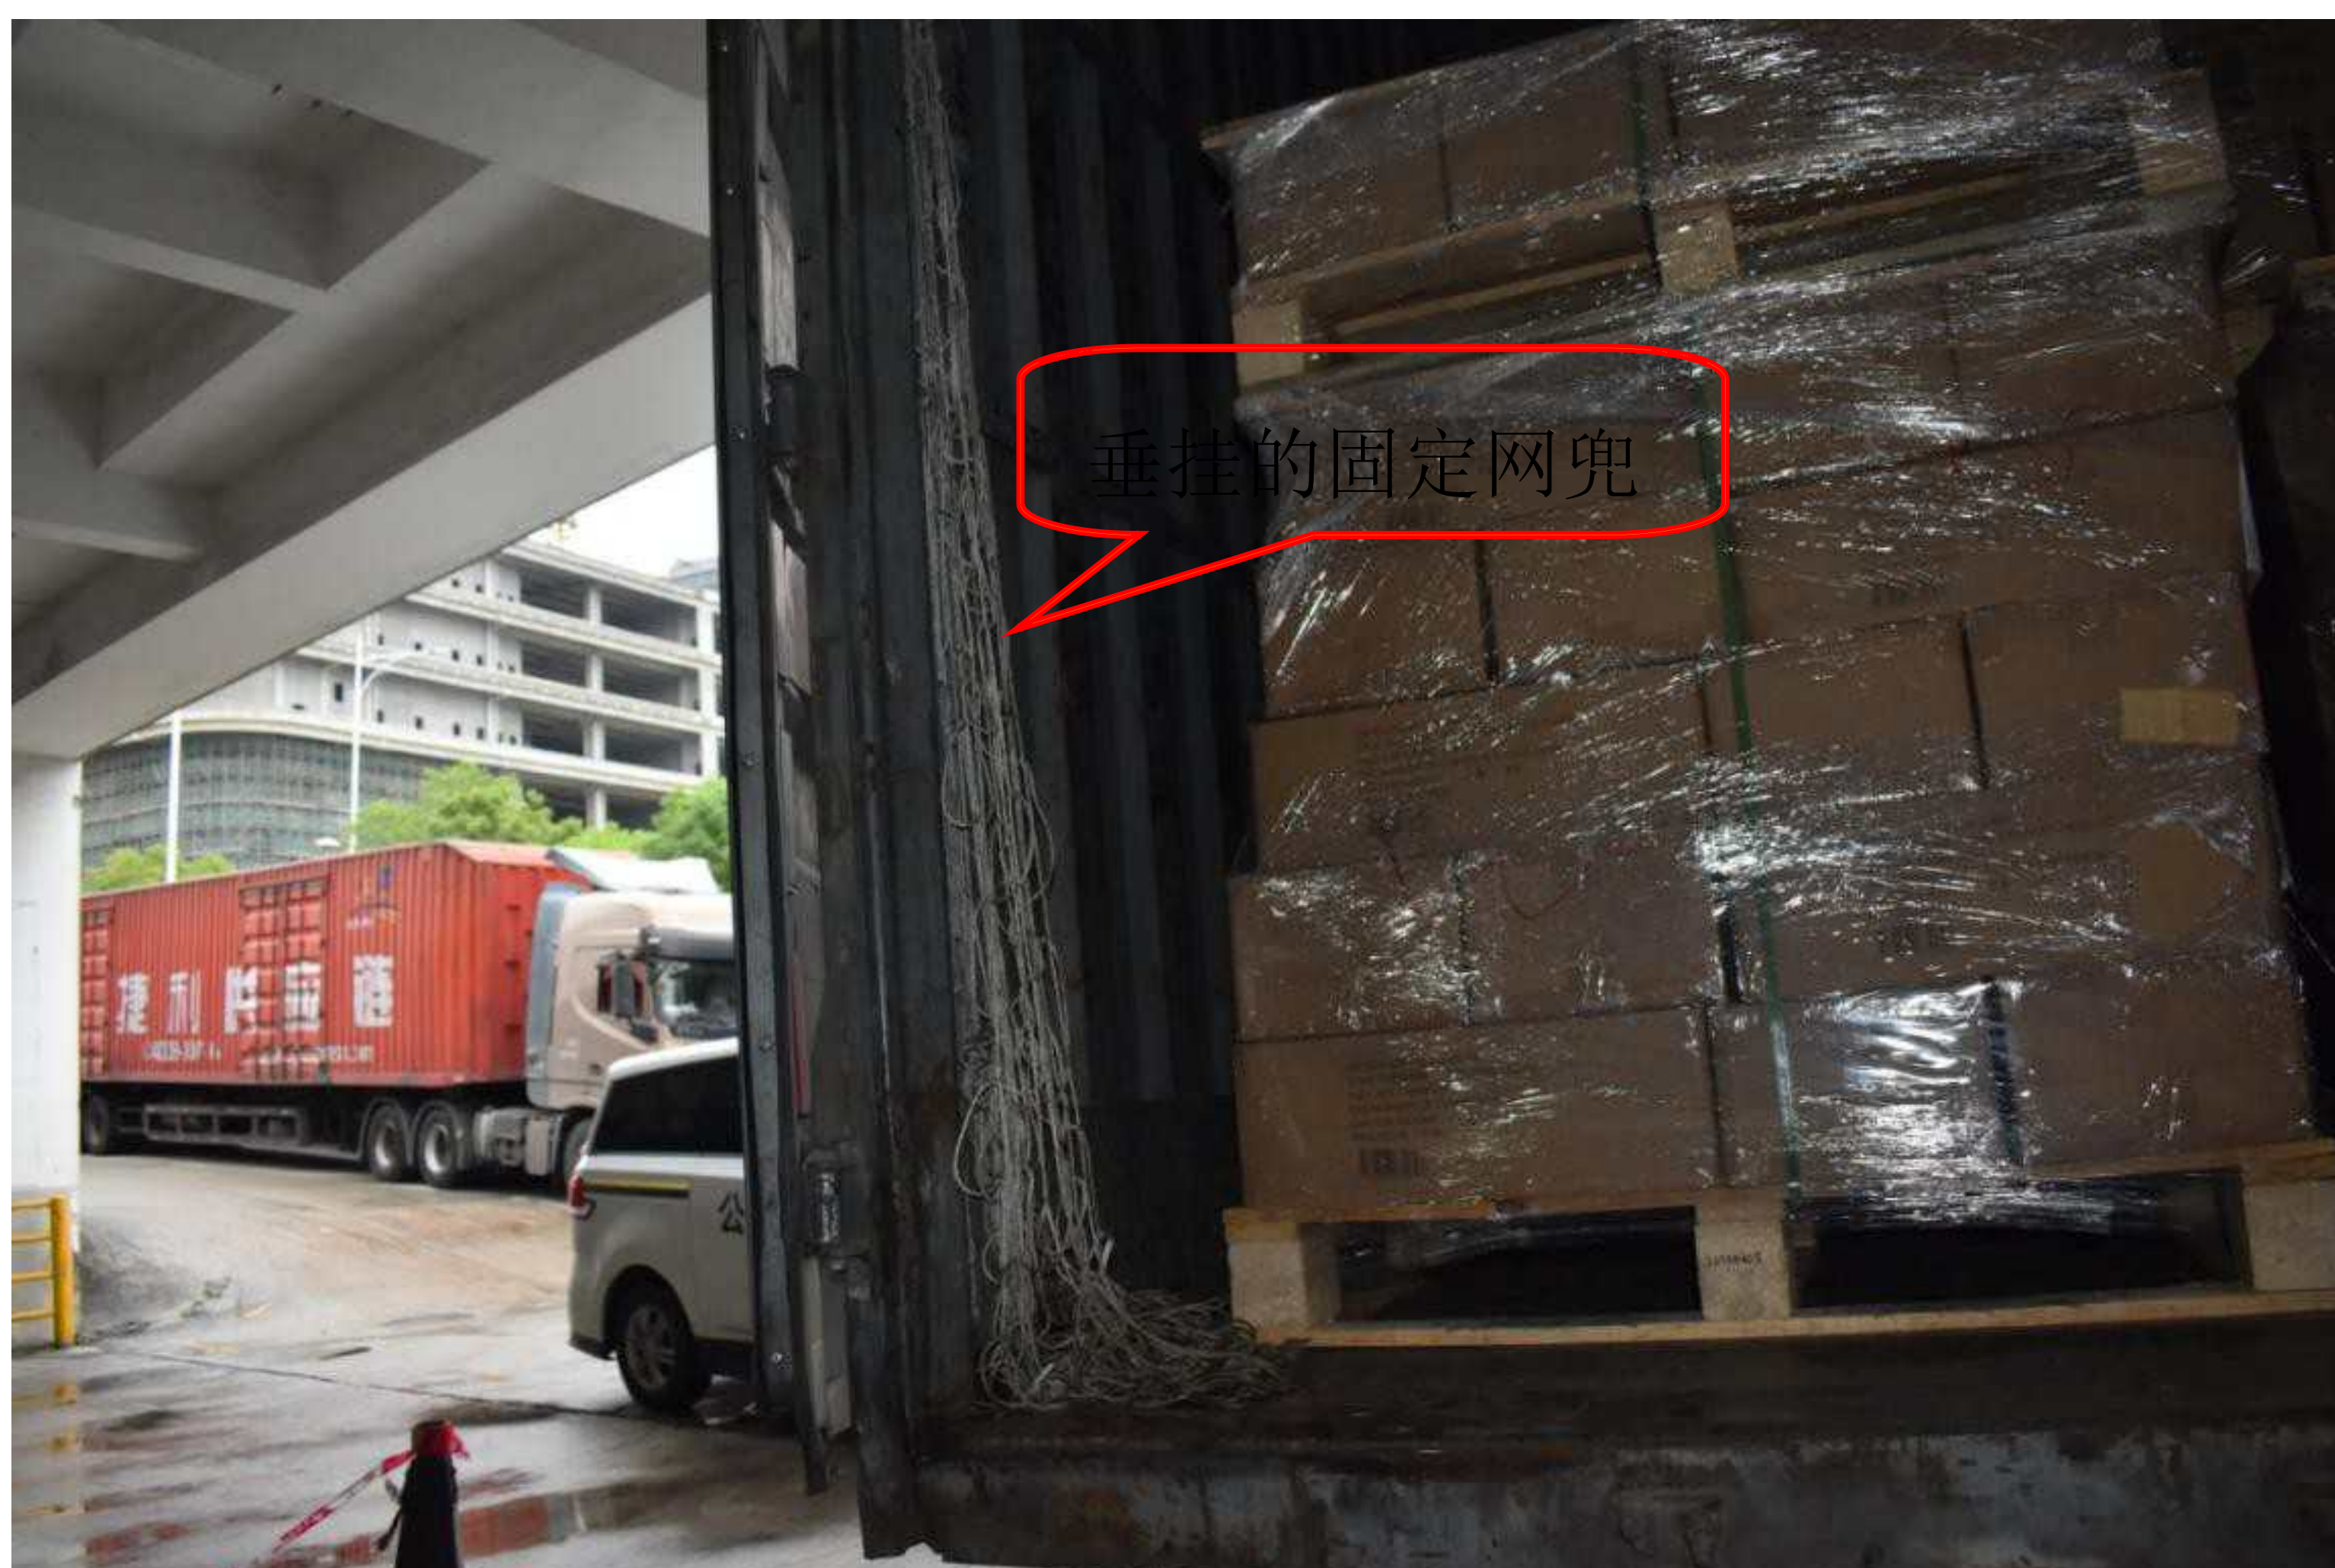
图 13 车后一侧垂挂的固定网兜

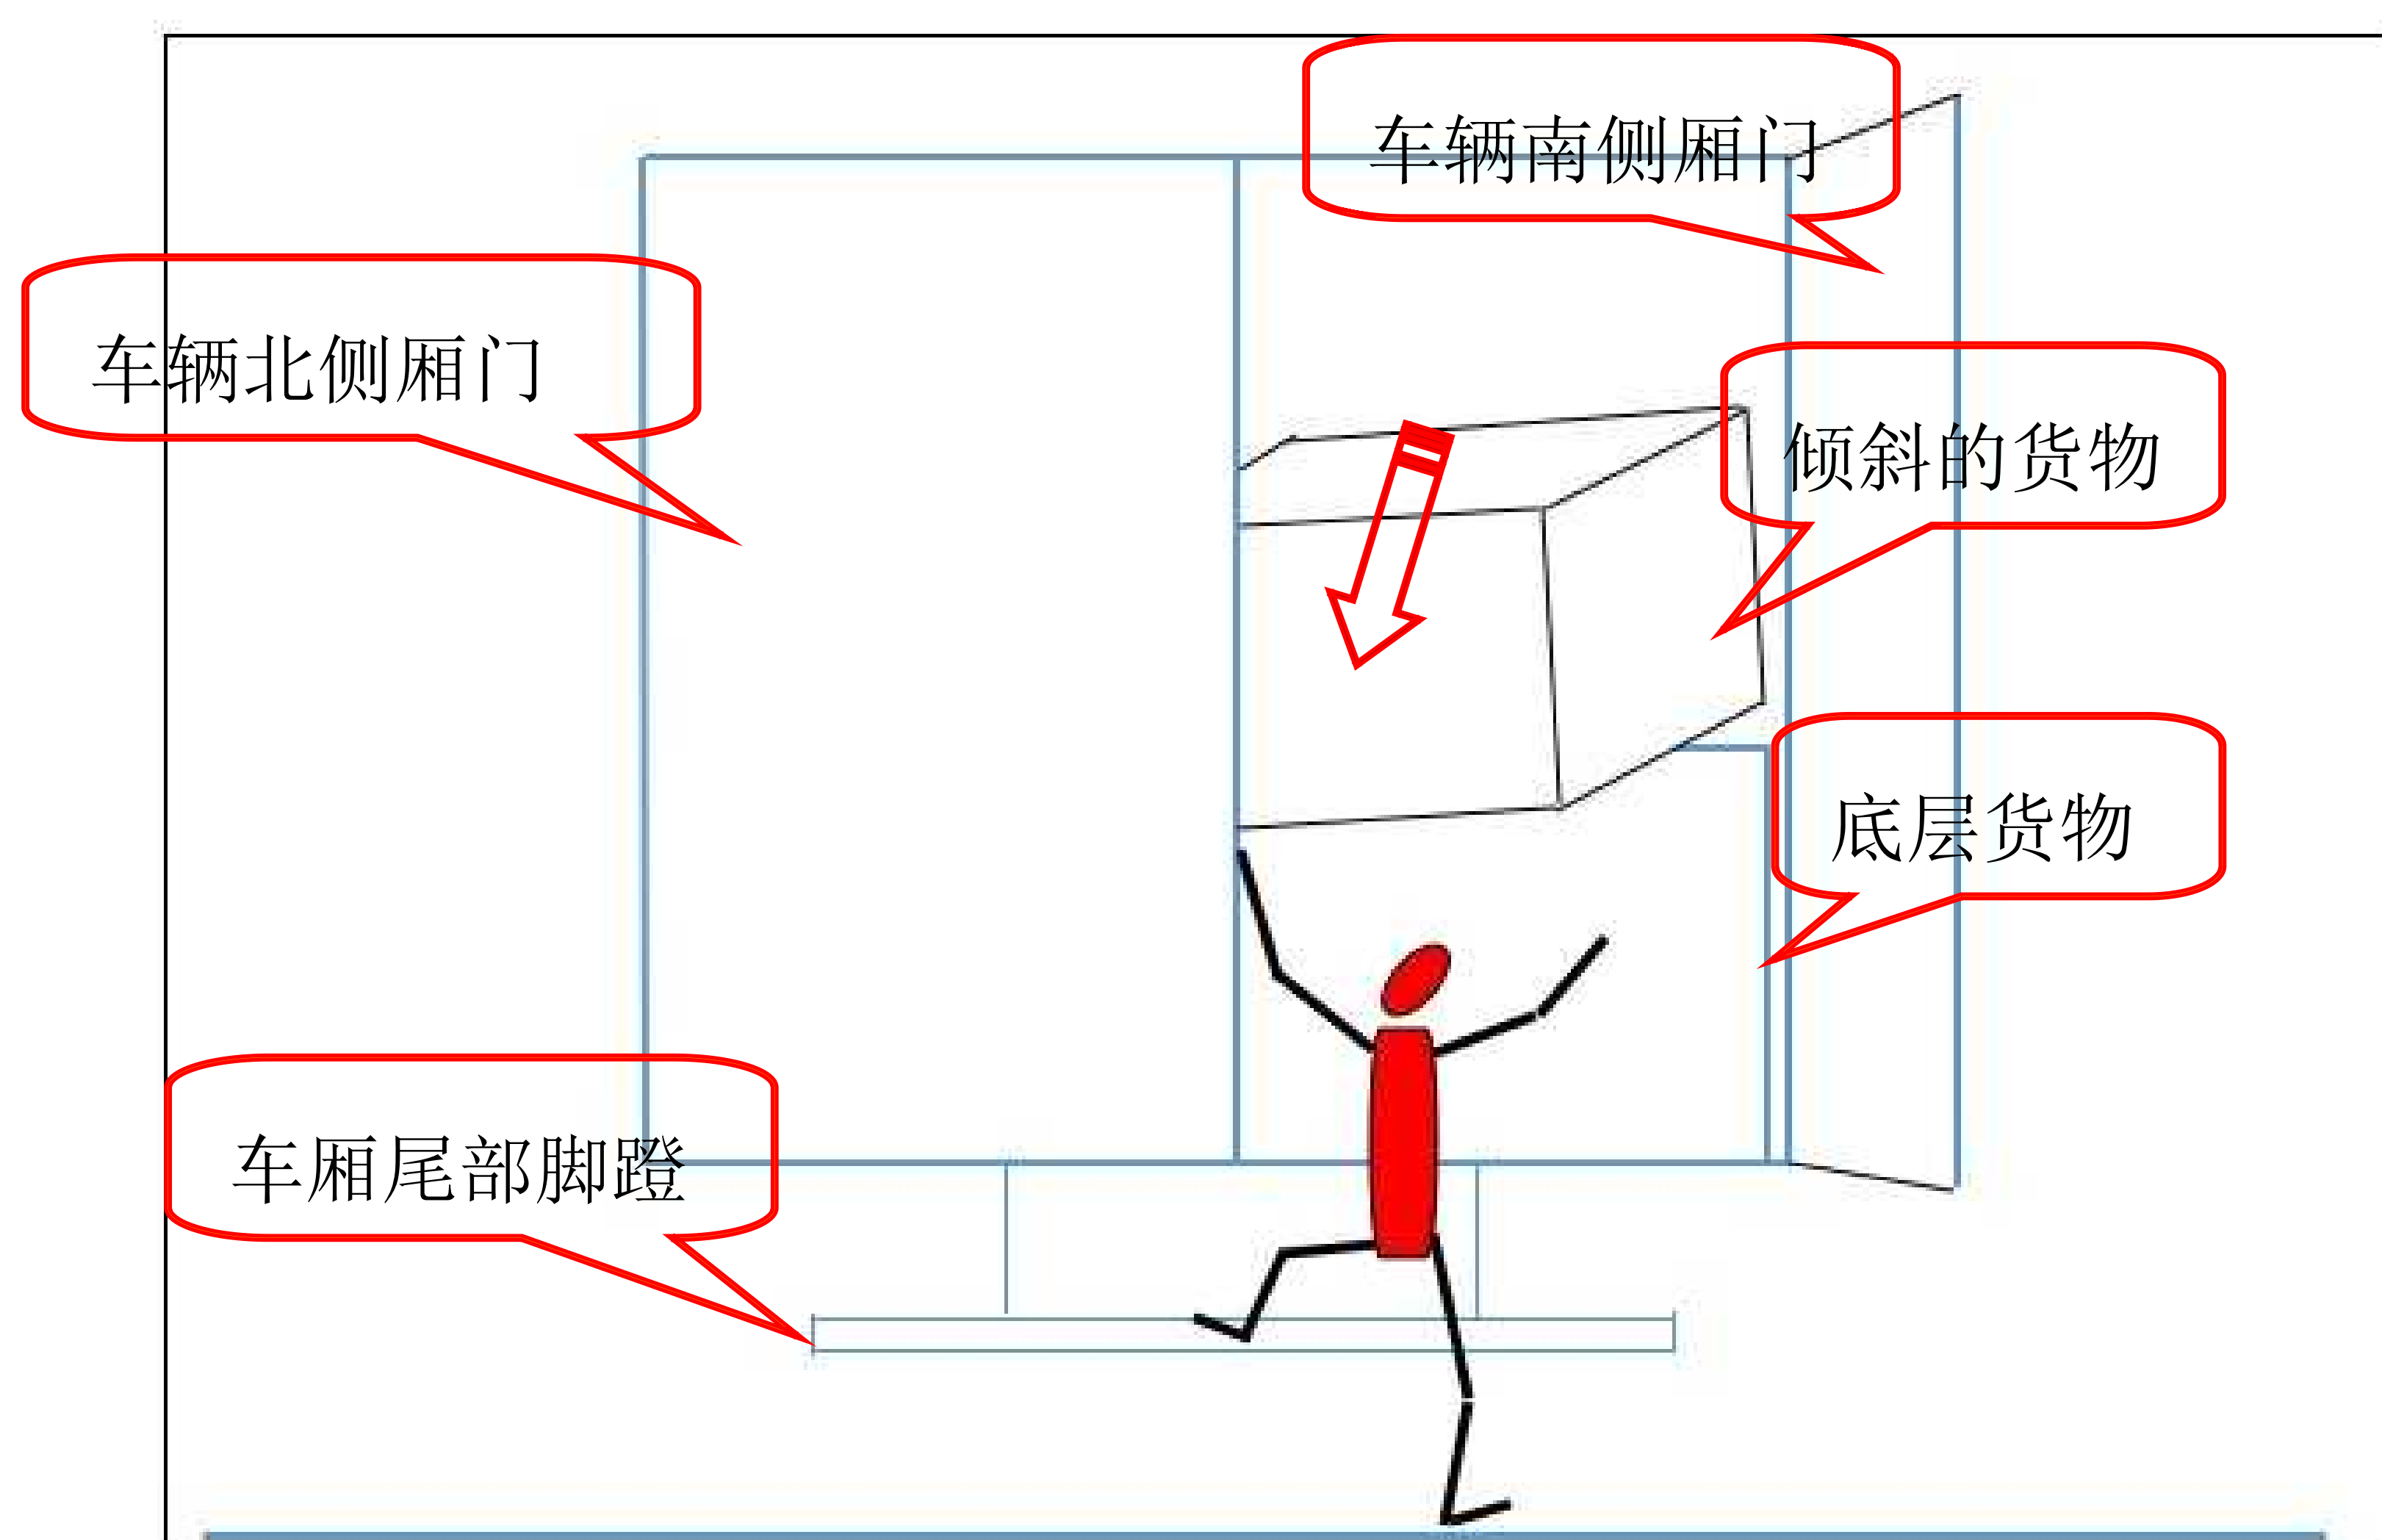
图 14 事故发生示意图

根据现场勘查、问询笔录以及现场相关设备设施情况，还原事故发生情形如下：4月24日梁某驾车到鹤山市一印刷厂装货后，在鹤山大道本公司租用一处货场，将另一车辆上的货物转移装到其车上，放置在车厢后部，但未做相关固定措施；4月25日9时03分梁某驾车进入普洛斯物流园，在等待一段时间后，于9时43分驾车来到位于普洛斯园区二期负一层的道路上，梁某临时将车横停在路上，将车尾朝向5号停车泊位；9时44分，梁某下车来到车后部，拉开了两扇车厢门的固定插销，先拉开了右侧车厢门，这时车厢内后部右侧上层的货物已向外倾斜，货物与未打开的左侧车厢门搭接；梁某稍作观察后，疑似上前处理，这时车厢内的货物失稳坠落下，梁某被货物砸倒，经120现场抢救无效死亡（详见图14）。

（1）货物装车时未对所装货物采取固定等安全措施，致使长途行驶后货物失稳移位，倾斜搭靠在车厢门上。

（2）车辆驾驶员安全意识淡薄，在未对车内货物稳定情况正确认知的情况下，盲目打开车厢门，倾斜的货物失稳落下，将其砸倒导致事故发生。

（2）人的不安全行为：从监控中可以明确看到，死者来到车厢门下后，直接打开车厢的所有固定插销，丝毫未想到货物高且与厢门之间有空隙，可能存在移位倾斜的情况，特别是在拉开右侧厢门看到倾斜的货物后，但仍未意识到倾斜货物存在巨大危险，反而上前触动（开启）左侧车厢门，在左侧厢门被触动（开启）后，这种微弱的平衡状态被打破，最终导致货物彻底失稳坠落。
