# 榆次乌金山镇山西龙电粉煤灰开发利用有限公司“12.22”筒仓坍塌一般事故调查报告

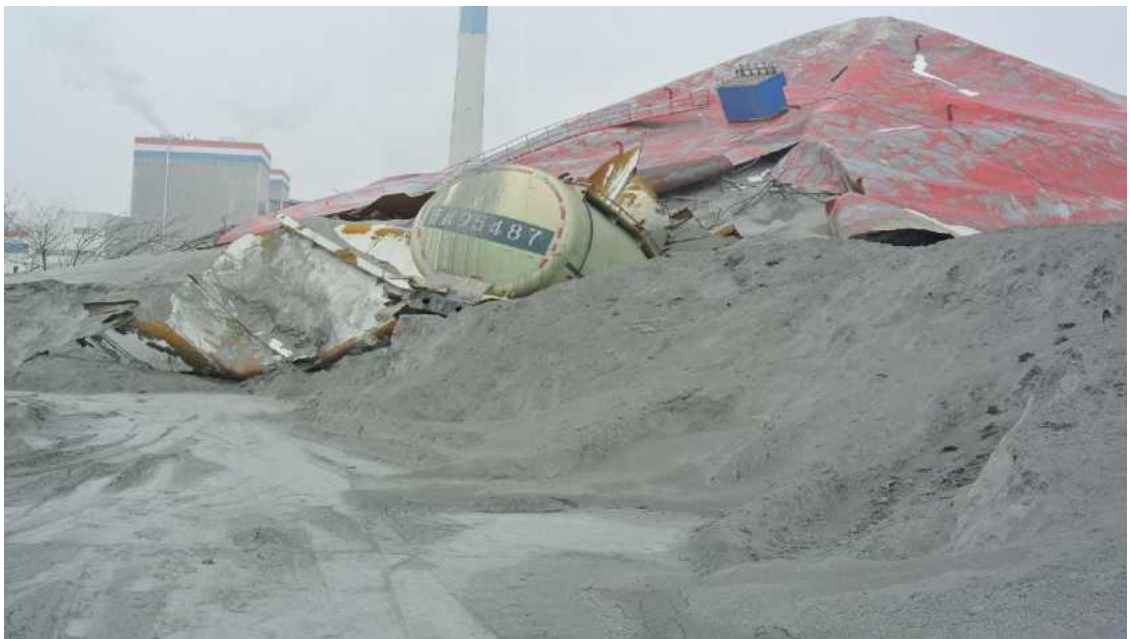
图 1. 现场照片

2023 年 2 月 16 日，事故调查技术组对事故现场进行了现场勘察，直观看到厂区南侧一个罐车被掩埋，2<sup>#</sup>储灰罐外表油漆完好，储灰罐西面有坍塌的缓存罐、罐体直立的管道、粉煤灰等，罐体目测未受损失。1<sup>#</sup>储灰罐坍塌，许多筒壁钢板，仍能看到被粉煤灰埋压；一部分露出。罐顶钢网架卧在粉煤灰堆上。两个提升机、两个缓存罐，全部坍塌。2<sup>#</sup>储灰罐的输灰管道被损坏；磅房、工具间被掩埋。部分灰涌到北面厂房墙根，约 40 公分高。筒仓中的粉煤灰东北高、西南低，呈不规则扇形状向西南方向堆积在地面上。2<sup>#</sup>储灰罐的北侧地面有不规则的地陷裂纹（见图 1、图 2、图 3、图 4、
