宿州市埇桥区“2.21”因灾亡人事件调查报告

宿州市埇桥区“2.21”厂房坍塌亡人事件调查组

2024年6月4日

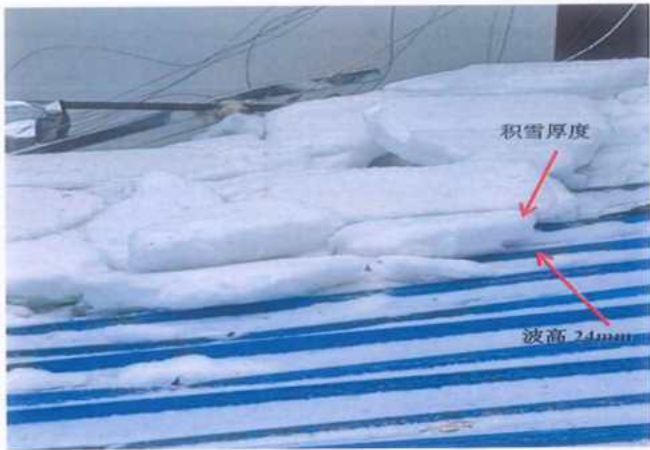
其中冻雨从19日夜起持续到21日，持续时间较长，影响范围广，电线积冰直径大，为近年最大。具体观测数据如下：

图1 屋面积雪积冰

- 1.降水量：18日08时-22日08时累计降水量51.0毫米。  
20日14时-22日08时累计雨雪量32.4毫米。
- 2.积雪深度：过程最大积雪深度10厘米。
- 3.电线积冰直径：过程最大电线积冰直径41毫米（注：无积冰覆盖的电线直径：26.8毫米），为近30年最大。

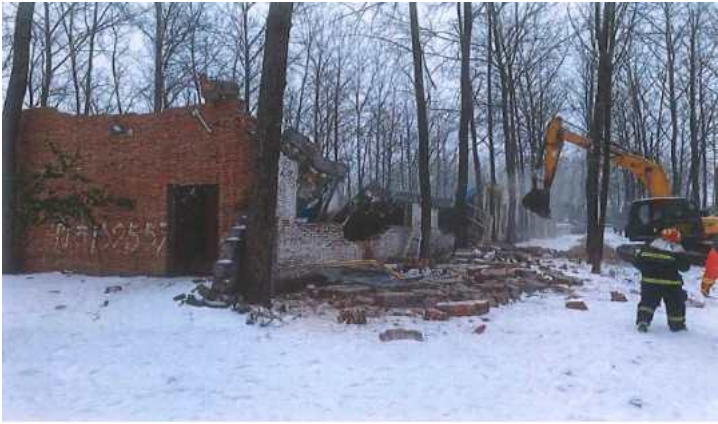
根据调查，厂房东西长度约 59.5米，南北跨度约14.6米，建筑面积约868.7平方米。根据现场照片，房的墙体为砖砌结构，推测墙厚为240mm，沿纵墙方向均匀间隔设有砖砌柱；未见钢筋混凝土圈梁、构造柱；屋面结构为轻钢结构，由合截面钢梁+C型条+彩钢瓦组成。

图2厂房倒塌现场

3月22日，埇桥区应急局委托江苏东大工程检测技术有限公司（以下简称：东大公司）对厂房车间坍塌房顶进行技术分析，根据对企业厂房坍塌现场影像资料测算、建模计算和分析评估，东大公司出具的《埇桥区兆日智能电子加工厂车间房顶坍塌技术分析报告》（以下简称：《技术分析报告》）分析评估结果，该厂房在建成到坍塌前的使用过程中，未发现明显异常，在屋面结构自重作用下，钢梁和檩条的承载能力满足要求。由于本轮低温雨雪冰冻天气在本市影响范围广、时间长、冰雪量大，大量冰雪挤压覆盖厂房屋顶，屋面积雪积冰达到一定厚度（技术分析测算厚度为10cm,载荷43kg/m²），在屋面自重和本轮积雪积冰荷载作用下，钢梁承载能力不能满足要求，致使屋顶坍塌。雪荷载是本次屋面钢结构坍塌的直接原因。

1.在屋面结构自重作用下，钢梁和檩条的承载能力满足要求；在屋面自重和2024年2月20日当天的积雪荷载作用下，钢梁的承载能力不满足要求。因钢梁在屋脊处的应力超过钢材的实际抗拉强度值，从而导致钢梁首先发生受弯破坏，继而导致屋面整体垮塌。此时钢檩条应力未达到屈服强度实际值，故随钢梁塌落地面后表现未发现明显异常。

2.该厂房前期使用过程中以及2024年2月20日下雪初期，未发现明显异常；在屋面积雪达到一定厚度之后发生了坍塌，这与模拟计算分析结果相符。当天的雪荷载是本次屋面钢结构坍塌的直接原因。
