## 罗湖东门深圳小学北校区环形跑道改造工程 “8·6”一般触电事故调查报告

罗湖东门深圳小学北校区环形跑道改造工程“8·6”一般触电事故调查组编制

2023 年 10 月 31 日

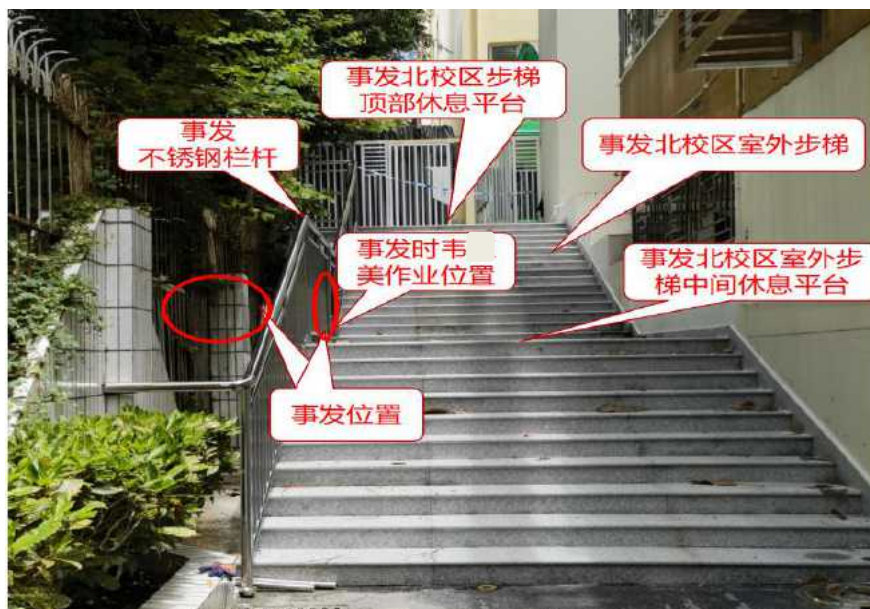
图 2 事发位置图

事故发生位置位于深圳小学北校区 4 号楼西侧室外步梯(以下简称“事发北校区西侧室外步梯”)区域,该室外步梯属于深圳小学北校区 2023 年环形跑道改造工程范围,改造主要内容为室外步梯坡度调整、铺设大理石台阶和安装室外步梯不锈钢扶手栏杆。室外步梯设有中间和顶部两个休息平台,2023 年 8 月 6 日事发时,事发北校区西侧室外步梯改造已完成坡度调整和铺设大理石台阶施工,不锈钢扶手栏杆安装施工人员韦某美在事发北校区西侧室外步梯中间休息平台处进行不锈钢扶手栏杆格栅钢管安装施工作业期间发生事故。(见图 2)

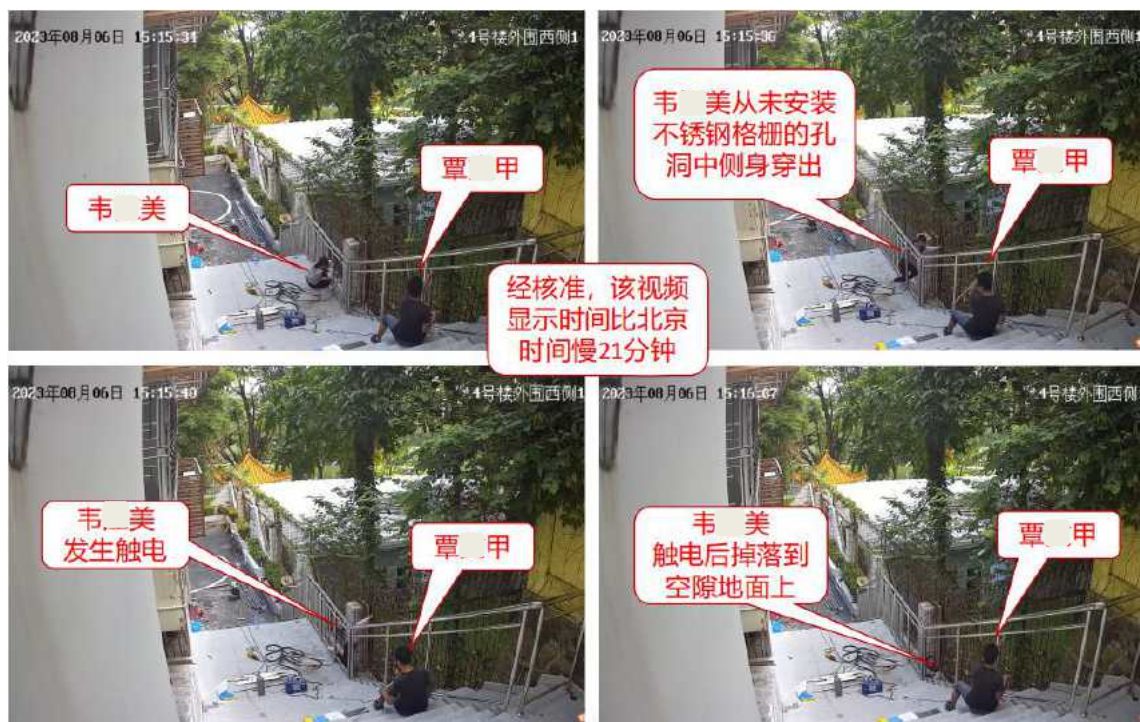
图 3 事发时韦某美触电过程视频截图

15 时 36 分，韦某美在室外步梯摆放事发不锈钢扶手栏杆中间区域休息平台的第二格（从南往北数）第 6 根不锈钢管扶手栏杆格栅钢管准备焊接时，测量格栅间隔距离使用的自制木质定位块突然掉落到正在安装的事发不锈钢扶手栏杆和人民公园铁质格栅围墙之间的空隙地面上，韦某美为了捡回自制木质定位块，韦某美上半身便从室外步梯中间休息平台，事发不锈钢扶手栏杆还未安装不锈钢管格栅的孔洞中侧身穿出，面向北，上半身向西探出，右手抓着事发不锈钢扶手栏杆中间休息平台第三根（从南往北数）不锈钢栏杆主立柱，左手抓住人民公园铁质格栅围墙格栅，瞬间韦某美全身抽搐，双脚靠在事发不锈钢扶手栏杆下部横杆上，身体悬在空中。21 秒后，韦某美双手支撑不住身体的重量，掉落到事发不锈钢扶手栏杆与人民公园铁质格栅围墙之间的空隙地面上并发出“砰”的一声。当时坐在室外步梯中间休息平台上方台阶上正在低头用角磨机打磨不锈钢管格栅的覃某甲听到声响后猛一抬头，发现韦某美掉落到了事发不锈钢扶手栏杆和人民公园铁质格栅围墙之间的空隙地面，覃某甲立即从韦某美掉落的扶手栏杆处跳下去抱起韦某美呼喊，韦某美无反应，覃某甲立即掐韦某美人中穴抢救，但韦某美仍无反应。

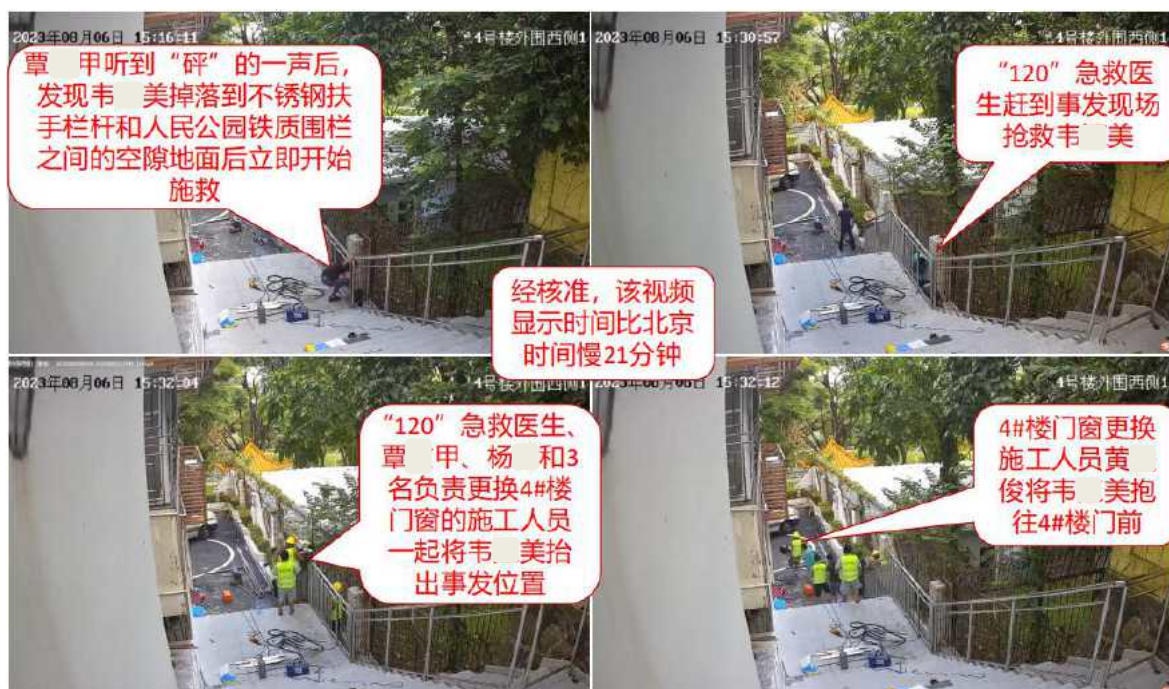
图 4 韦某美触电后现场人员和“120”急救人员救援过程视频截图

梯区域，该视频监控探头全程记录了此起触电事故现场事发经过情况。（见图 3、图 4）

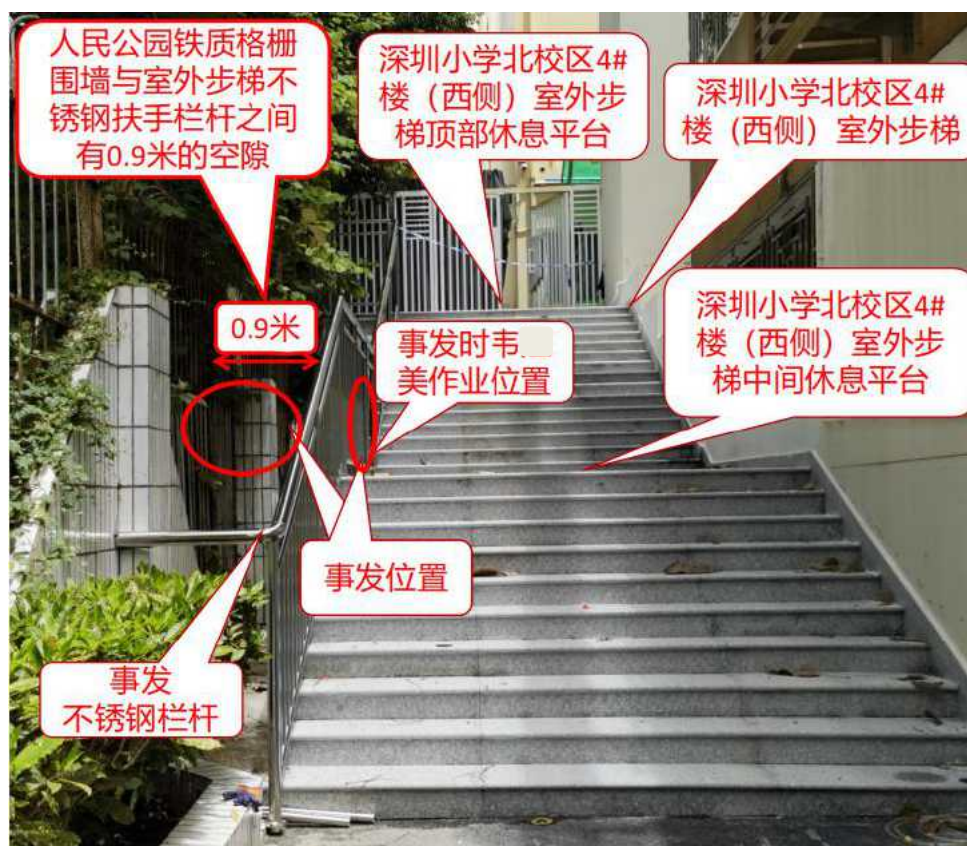
图 5 深圳小学北校区 4#楼（西侧）室外步梯区域图

事故发生位置位于深圳小学北校区4#楼西侧室外步梯区域。室外步梯东侧为4#楼外立墙面，西侧与人民公园铁质格栅围墙有0.9米的空隙。室外步梯共有25个台阶，设有中间和顶部两个休息平台，室外步梯西侧边缘正在安装不锈钢扶手栏杆。事发时，室外步梯中间休息平台以下西侧边缘不锈钢扶手栏杆格栅已焊接安装完成，正在进行中间休息平台西侧边缘不锈钢扶手栏杆格栅钢管焊接安装施工作业。（见图5）

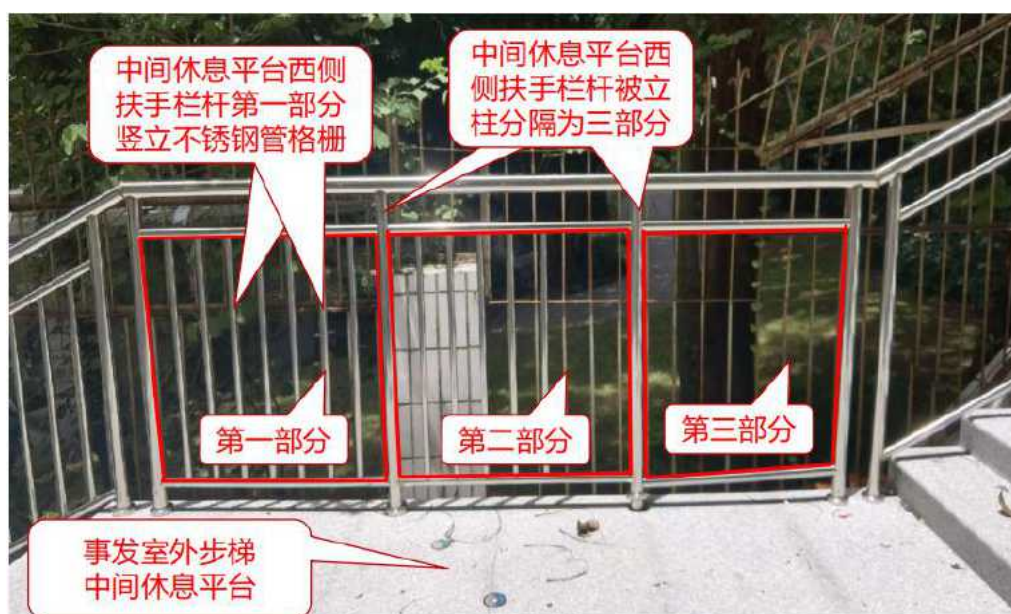
图 6 事发时，深圳小学北校区 4#楼（西侧）室外步梯中间休息平台西侧扶手栏杆竖立的不锈钢格栅安装施工情况图

室外步梯中间休息平台西侧边缘不锈钢扶手栏杆由 4 根立柱将该部分扶手栏杆分为三部分，从南往北数扶手栏杆第一部分内竖立的不锈钢管格栅已焊接安装完毕，第二部分内还剩部分不锈钢管格栅未焊接安装，第三部分的竖立不锈钢管格栅全部还没有焊接安装。（见图 6）

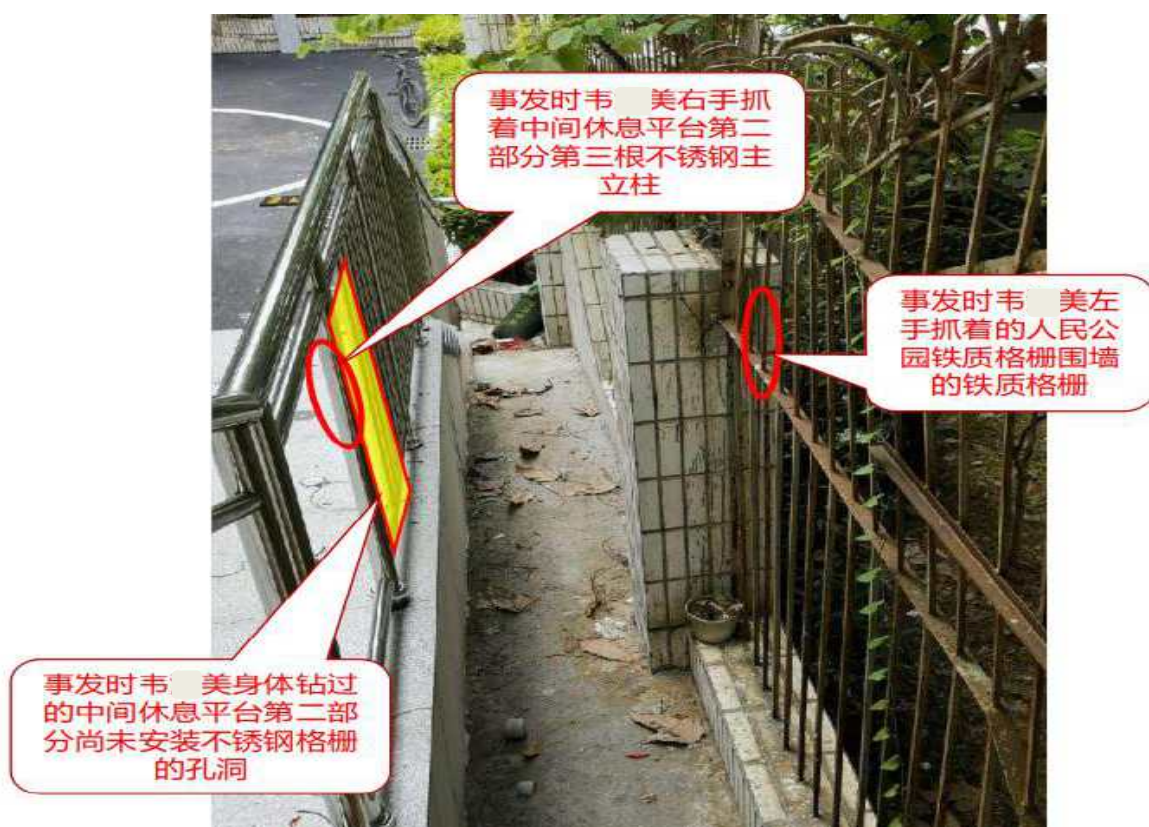
图7 事发韦某美触电时身体、右手和左手触碰位置勘查图

根据视频监控记录，事发时，韦某美面向北，从事发室外楼梯中间休息平台第二部分未安装焊接竖立不锈钢管格栅形成的孔洞（以下简称“中间休息平台扶手栏杆第二部分孔洞”）侧身钻过，右手抓着中间休息平台第二部分孔洞北侧立柱，左手抓着对面人民公园铁质格栅围墙的铁质格栅。（见图7）

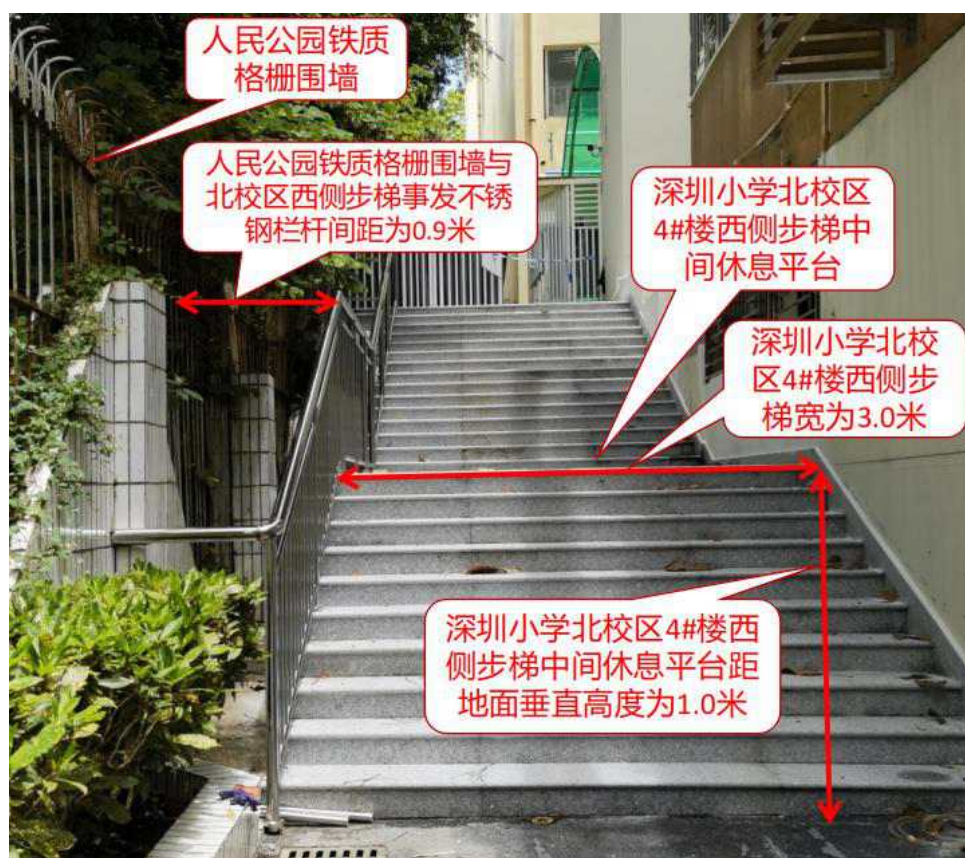
图 8 事发深圳小学北校区 4#楼西侧室外步梯勘查图

事故发生位置位于深圳小学北校区 4#楼西侧室外步梯事发不锈钢扶手栏杆与人民公园铁质格栅围墙之间的空隙处，其空隙间距为 0.9 米。深圳小学北校区 4#楼西侧室外步梯共有 25 个台阶，设有中间和顶部两个休息平台，中间休息平台长为 3.2 米，

宽为 3.0 米，室外步梯中间休息平台距离地面垂直高度为 1 米。深圳小学北校区 4#楼西侧室外步梯西侧边缘正在施工安装事发不锈钢扶手栏杆，事发时，室外步梯中间休息平台以下西侧边缘不锈钢扶手栏杆的格栅已焊接安装完成，正在进行室外步梯中间休息平台西侧边缘事发不锈钢扶手栏杆格栅钢管焊接安装施工作业。（见图 8）

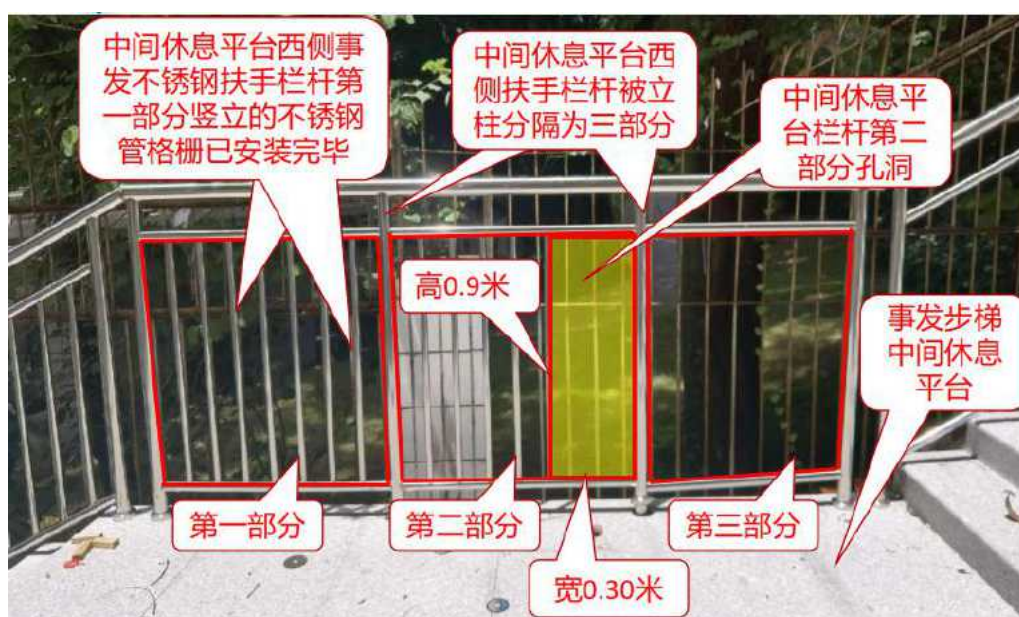
图 9 深圳小学北校区 4#楼西侧室外步梯中间休息平台西侧事发不锈钢扶手栏杆勘查图

室外步梯中间休息平台西侧边缘不锈钢扶手栏杆被 4 根立柱将该部分扶手栏杆分为三部分，从南往北数事发不锈钢扶手栏杆第一部分内竖立的不锈钢管格栅已安装焊接完毕，事发不锈钢扶手栏杆第二部分内从南往北数 1 至 5 根竖立的不锈钢管格栅也已安装焊接完毕，第二部分剩余未安装焊接的不锈钢管格栅部分形成一个高 0.9 米，宽 0.3 米的长方形孔洞（事发时韦某美钻过的位置）。（见图 9）

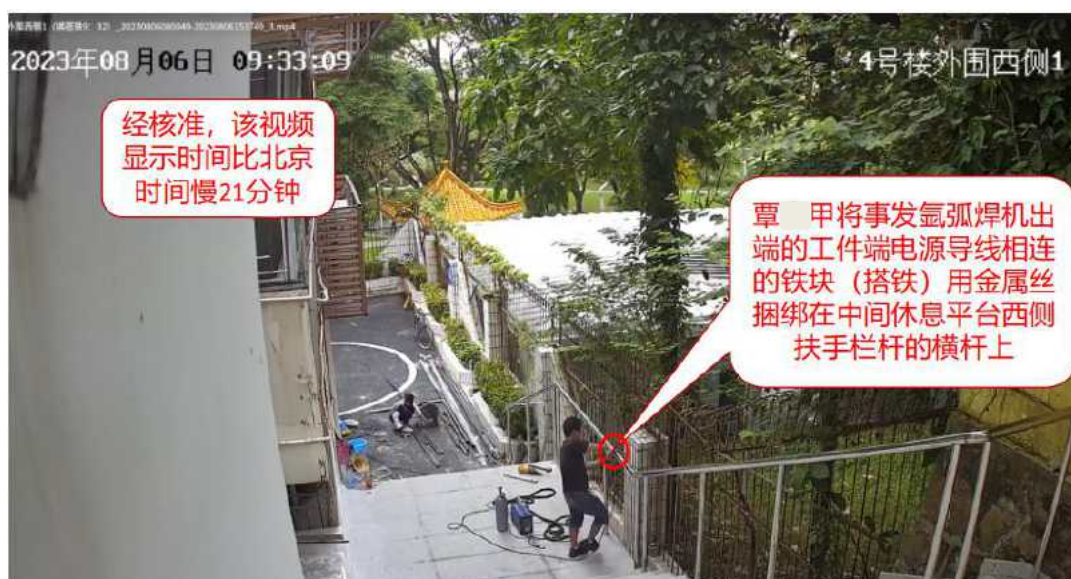
图 10 覃某甲将事发氩弧焊机出端的工件端电源导线相连的铁块（搭铁）用金属丝捆绑在室外步梯中间休息平台西侧扶手栏杆的横杆上视频截图

将与事发氩弧焊机输出端正极相连的铁块（俗称“搭铁”）用金属丝捆绑在深圳小学北校区 4#楼西侧室外步梯的中间休息平台西侧不锈钢扶手栏杆的横杆上，直至事发后，与事发氩弧焊机输出端导线相连的铁块（俗称“搭铁”）才被收集整理事发氩弧焊机的陈某拆下来。（见图 10）

根据视频监控记录和相关人员询问笔录，事发当天 9 时 54 分，覃某甲将事发氩弧焊机输出端连接的“搭铁”用金属丝捆绑在事发不锈钢扶手栏杆的横杆上进行焊接作业，导致事发氩弧焊机输出端正极与事发整个不锈钢扶手栏杆成为等电位。当氩弧焊机插头受到外力作用，导致插头内黄绿色保护接地导线端头裸露的铜导体和蓝色导线与插脚连接处铜导体部分相触碰（导通）后，事发氩弧焊机金属外壳、工件端、“搭铁”和与“搭铁”导通的

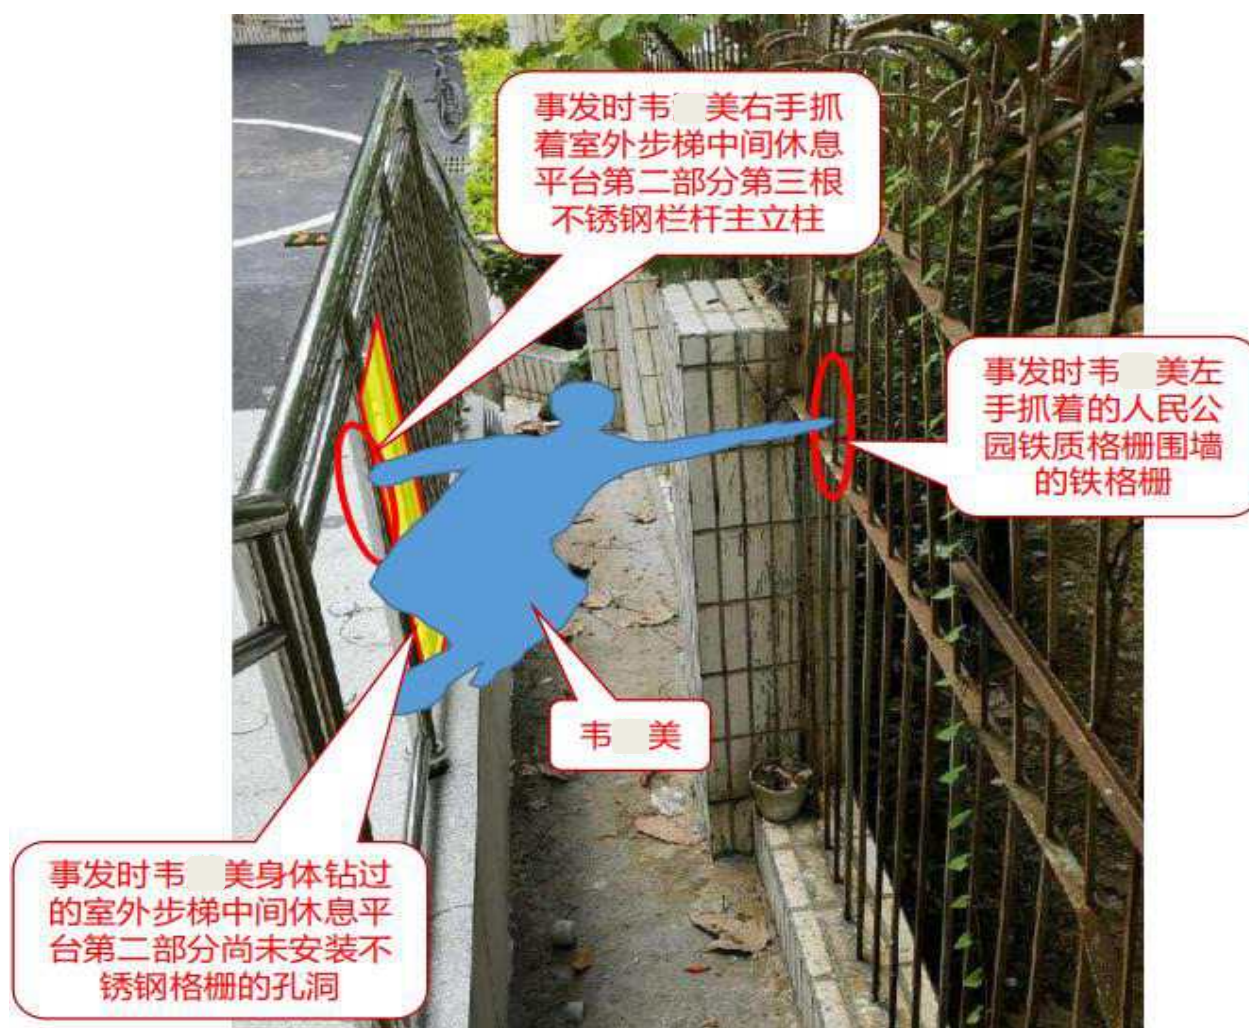
图 11 韦某美触电时，身体及右手、左手触碰位置勘查示意图

根据视频监控记录，韦某美事发前正在深圳小学北校区 4#楼（西侧）室外步梯中间休息平台准备安装焊接中间休息平台第二部分内从南往北数第 6 根竖立的不锈钢管格栅，韦某美在用自制的木质定位块定位第 6 根竖立不锈钢管格栅的过程中，自制的木质定位块突然掉落到事发不锈钢扶手栏杆与人民公园铁质格栅围墙之间的空隙地面上，韦某美为了捡回自制的木质定位块，

上半身就从还未安装不锈钢管格栅的第二部分孔侧身穿出，面向北，上半身向西探出，右手抓着事发不锈钢扶手栏杆中间休息平台从南往北数第三根不锈钢主立柱，左手抓住人民公园铁质格栅围墙的铁格栅，双脚靠在事发不锈钢管扶手栏杆下部横杆上时发生事故。（见图 11）

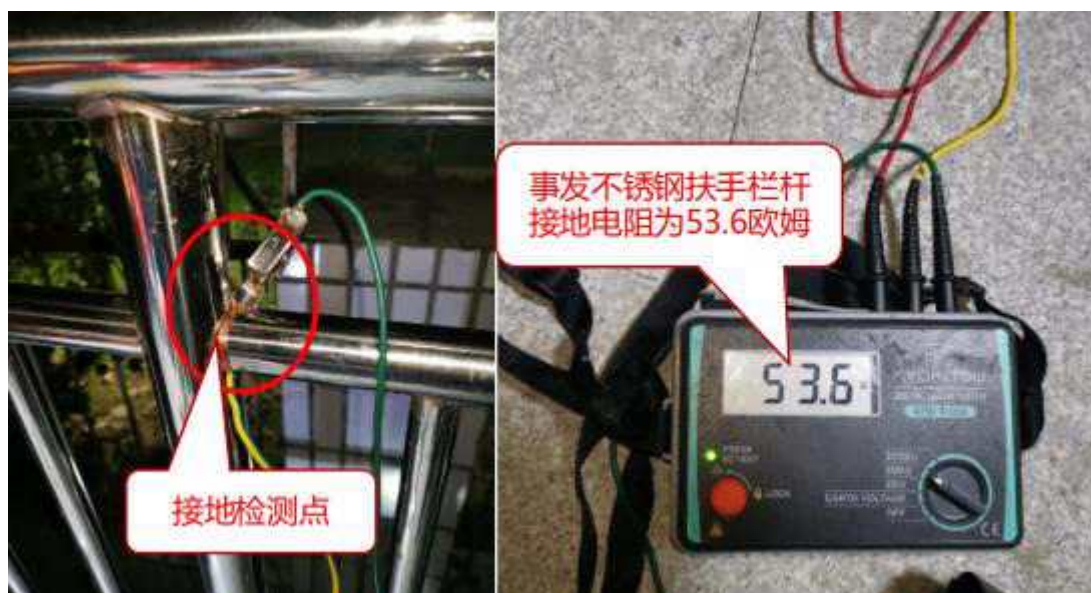
图 12 事发不锈钢扶手栏杆接地电阻检测图

事发后，经现场检测，事发不锈钢扶手栏杆接地电阻为 53.6 欧姆，远大于安全保护接地电阻 4 欧姆。（见图 12）

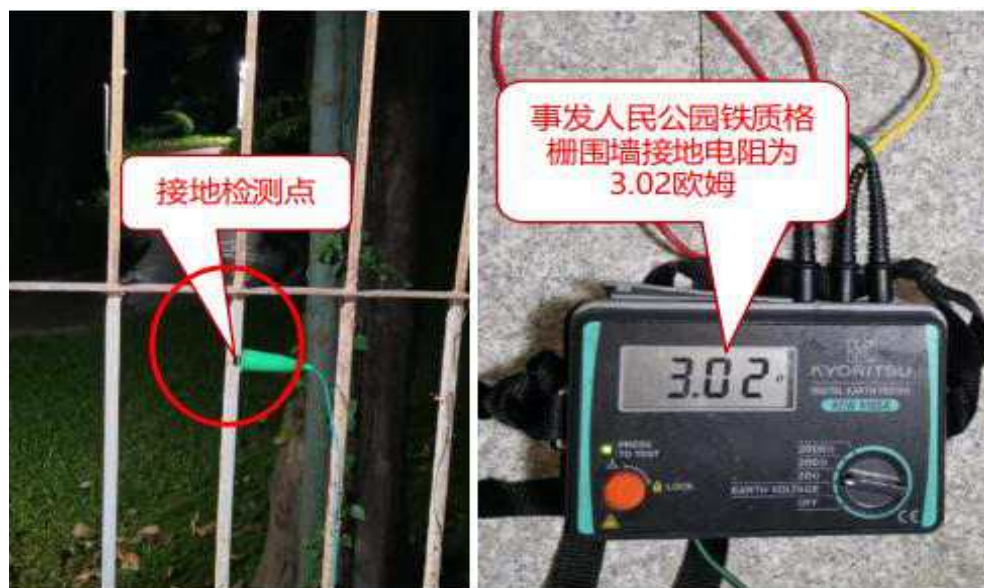
图 13 人民公园铁质格栅围墙接地电阻检测图

事发后，经现场检测，事发人民公园铁质格栅围墙接地电阻为 3.02 欧姆，小于安全保护接地电阻 4 欧姆，接地良好。（见

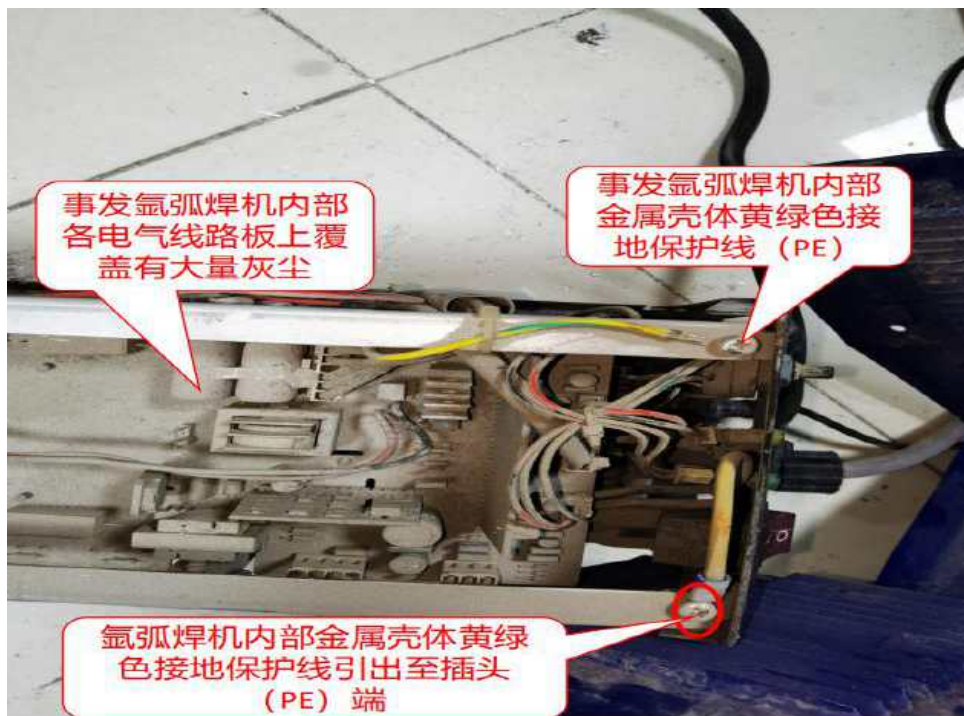
图 14 事发氩弧焊机内部和接地连接勘查图

事发氩弧焊机型号为瑞凌 WS 200S 直流氩弧焊机。该焊机主机内部各电气线路板上覆盖有大量灰尘,该焊机主机内部金属壳体保护接地 PE 线连接完好。(见图 14)

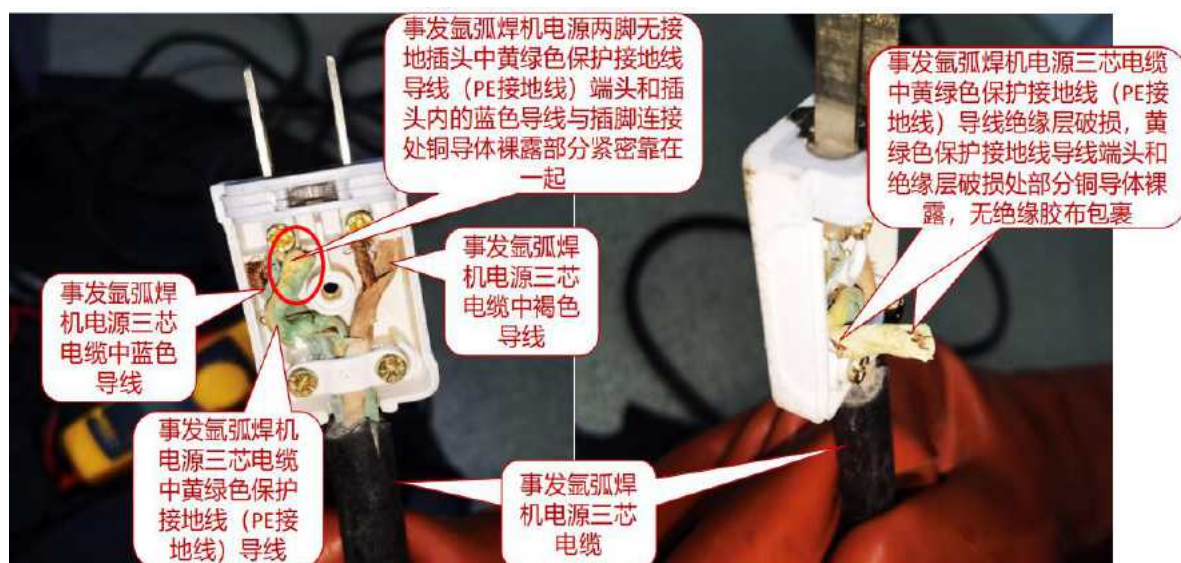
图 15 事发氩弧焊机电源插头勘查图

该氩弧焊机电源输入端的电源线为三芯电缆，电源插头本应为 3 脚插头而改为了 2 脚插头（经调查询问了解，事发氩弧焊机修过很多次，不知道谁、也不知道什么时候改为 2 脚插头的。）；电源三芯电缆中的蓝色导线连接着一根插脚，褐色导线连接着另一根插脚，黄绿色保护接地线（PE 接地线）未连接插脚。该电源插头 PE 接地线绝缘层破损、部分铜导体裸露，PE 接地线端头和绝缘层破损处无绝缘胶布包裹，PE 接地线端头和电源插头内的蓝色导线与插脚连接处铜导体紧密靠在一起。（见图 15）

由于事发氩弧焊机金属外壳与事发氩弧焊机电源三芯电缆中的黄绿色保护接地导线（PE 接地线）连接，且事发氩弧焊机电源插座中的黄绿色保护接地导线端头绝缘层破损，铜导体裸露，插头内部黄绿色保护接地导线和插头插脚连接的蓝色导线紧密的靠在一起。因此当事发氩弧焊机插头插入电源后，如果插头受到外力作用，导致插座内黄绿色保护接地导线端头裸露的铜导体和带有 235 伏左右交流电压的蓝色导线与插脚连接处裸露的铜导体相触碰（导通），此时黄绿色保护接地导线和蓝色导线就会同时带有 235 伏左右的交流电压。由于黄绿色保护接地导线与氩弧焊机金属外壳导通，致使氩弧焊机金属外壳也带 235 伏左右的交流电压，而氩弧焊机金属外壳又与事发氩弧焊机输出端正极接触（导通），就导致事发氩弧焊机输出端正极（俗称“搭铁端”）也存在能造成人体触电的 235 伏左右的交流电压。

一是事发氩弧焊机输入电源插头未连接保护接地导线（PE 接地线），丧失接地保护的能力。二是事发氩弧焊机电源插座内的黄绿色保护接地导线（PE 接地线）绝缘层破损，铜导体裸露，无绝缘胶布包裹，裸露铜导体与氩弧焊机电源插头插脚触碰导通，从而导致氩弧焊机外壳、氩弧焊机输出端正极及搭铁、不锈钢扶手栏杆均带电，稍不注意，极易引发触电事故，施工作业环境极其危险。

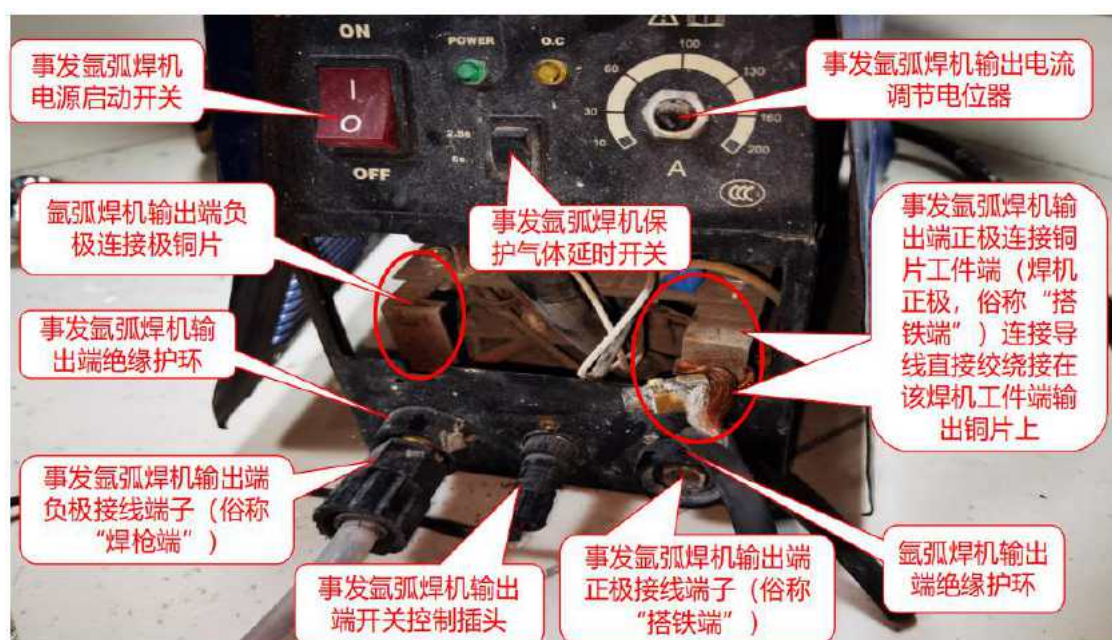
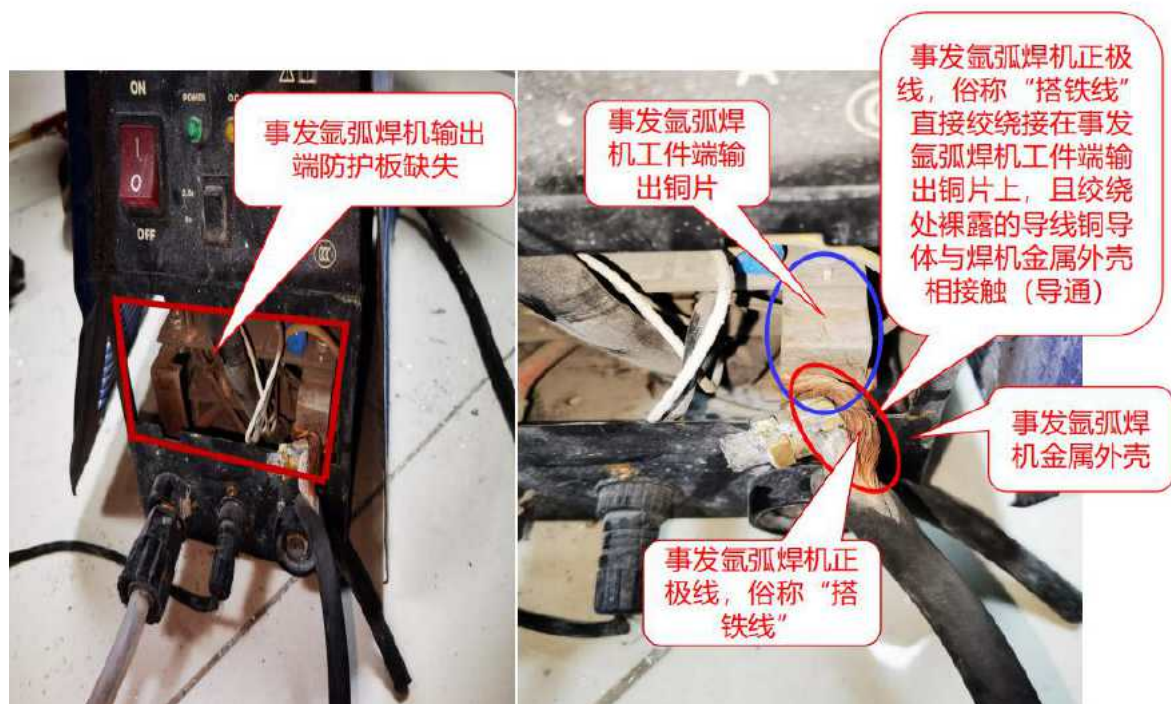
该焊机输出端正极（俗称“工件端”、“搭铁端”）的输出插口损坏，输出连接导线直接拧接在该焊机输出端正极输出铜片上，且拧接处裸露的铜导线与焊机金属外壳相接触（导通），焊机输出端防护盖板缺失（图 16、图 17）。

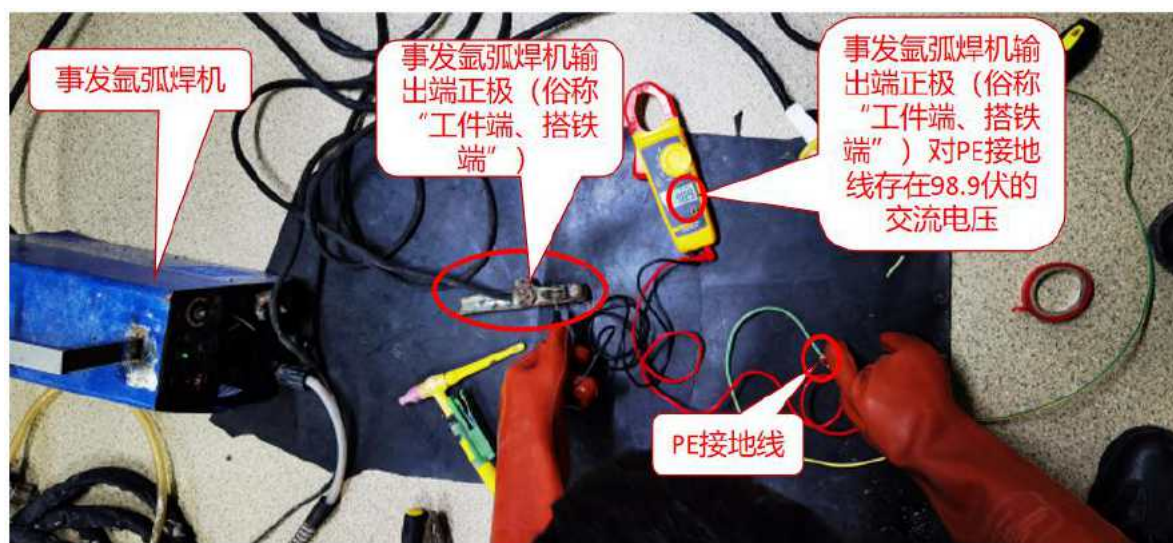
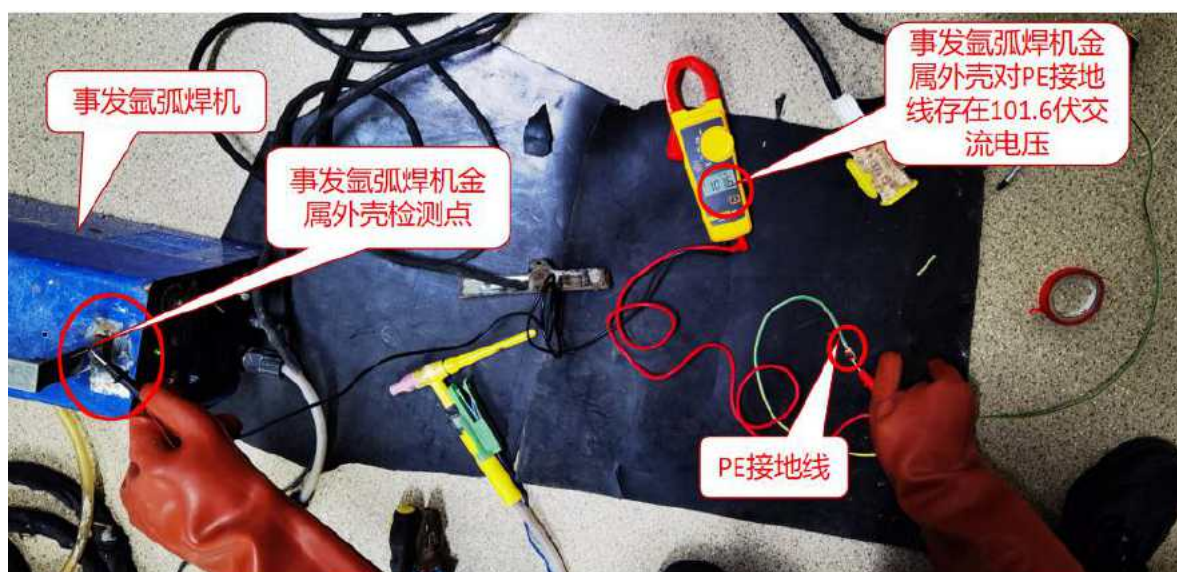
在事发氩弧焊机电源启动开关闭合通电待机情况下进行测试,测得事发氩弧焊机输出端正极对 PE 接地线之间存在 98.9 伏的交流电压,事发氩弧焊机金属外壳对 PE 接地线之间存在 101.6 伏交流电压。(见图 18、图 19)

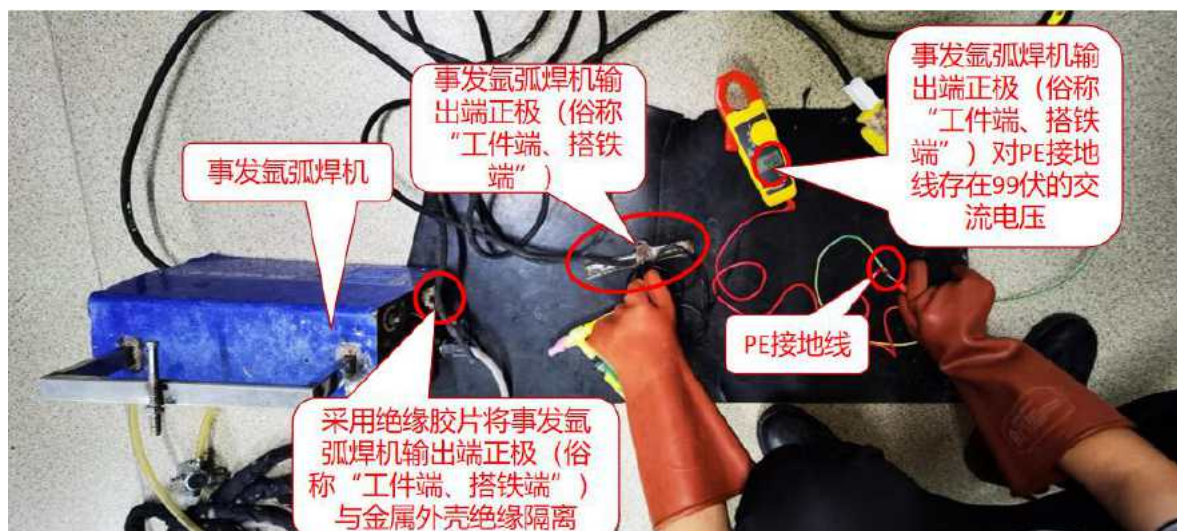
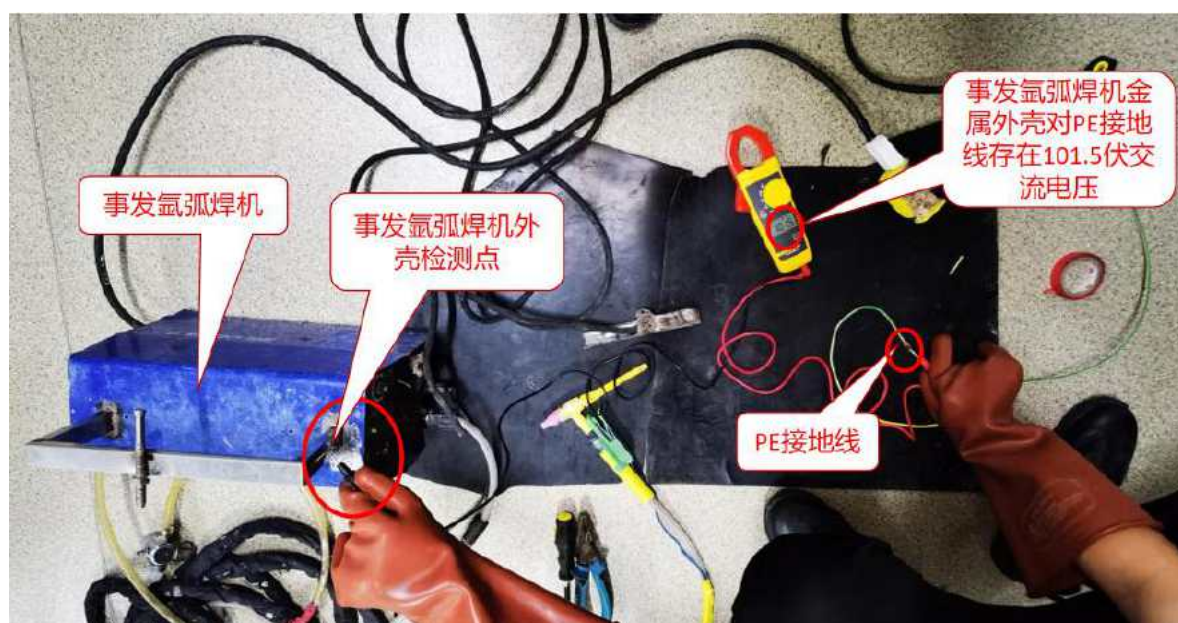
再采用绝缘胶片将该氩弧焊机输出端正极与该氩弧焊机金属外壳接触导通位置进行绝缘隔离后进行测试，测得事发氩弧焊机输出端正极对 PE 接地线存在 99 伏的交流电压，事发氩弧焊机金属外壳对 PE 接地线存在 101.5 伏交流电压。（见图 20、图 21）

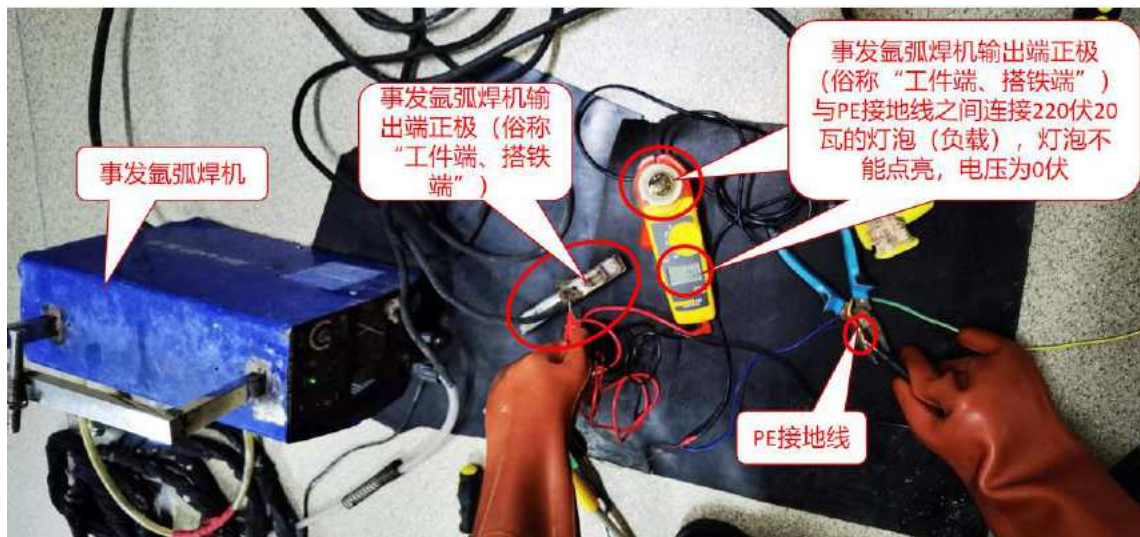
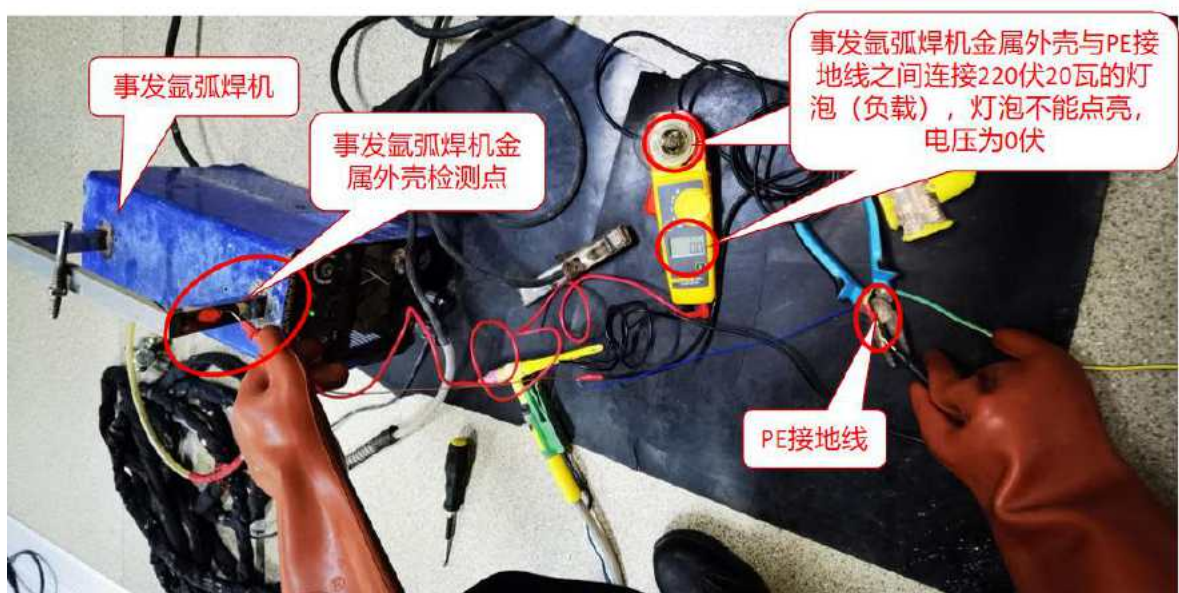
第一种情况的上述两种测试方法，事发氩弧焊机输出端正极和金属外壳与 PE 接地线之间分别连接 220 伏 20 瓦的灯泡（负

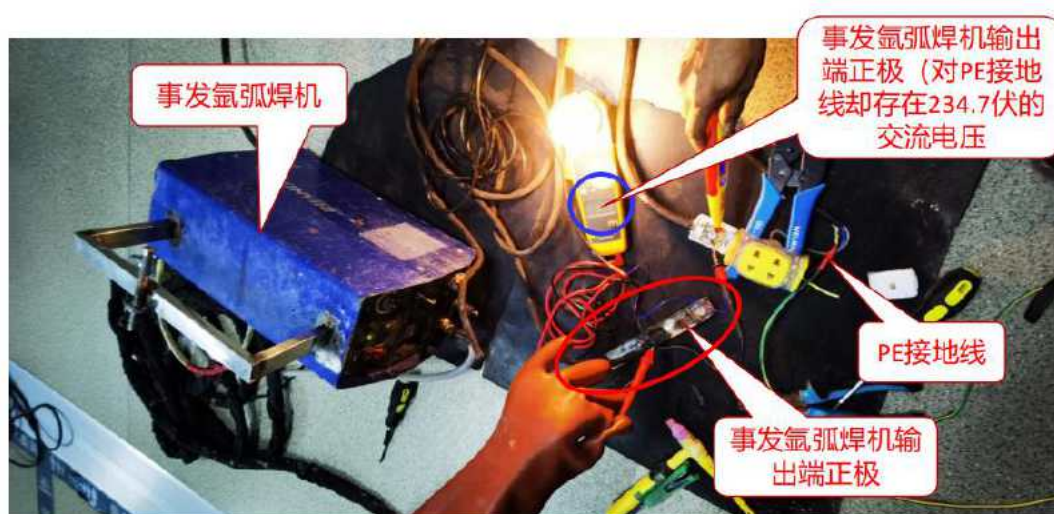
在第一种情况测试完毕后，将事发氩弧焊机及其电源线移动一个地方再测试，同样将事发氩弧焊机电源启动开关闭合通电待机情况下，测得事发氩弧焊机输出端正极对 PE 接地线之间存在 234.7 伏的交流电压，事发氩弧焊机金属外壳对 PE 接地线之间也存在 235.2 伏交流电压。（见图 24、图 25）

图 24 事发氩弧焊机输出端正极（俗称“工件端、搭铁端”）对 PE 接地线存在 234.7 伏的交流电压

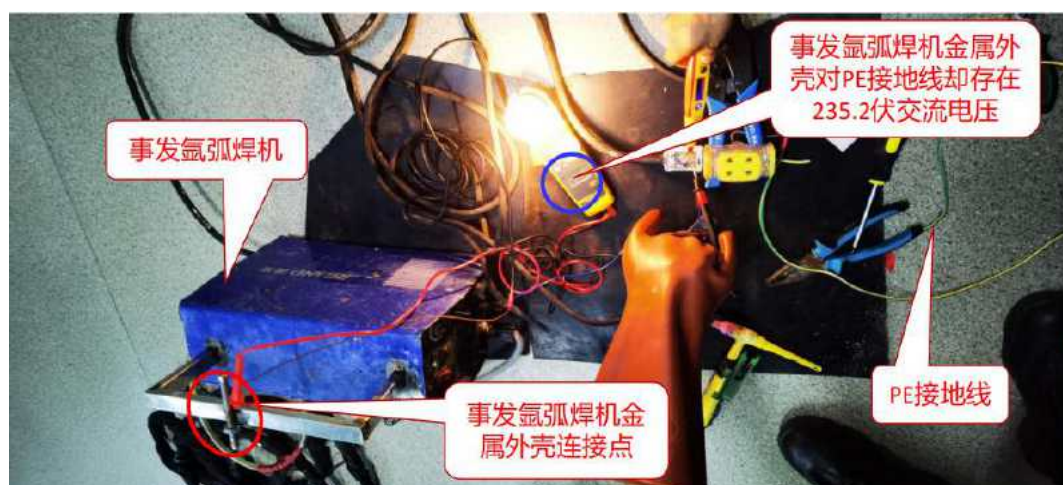
图 25 事发氩弧焊机浸塑外壳对 PE 接地线存在 235.2 伏的交流电压

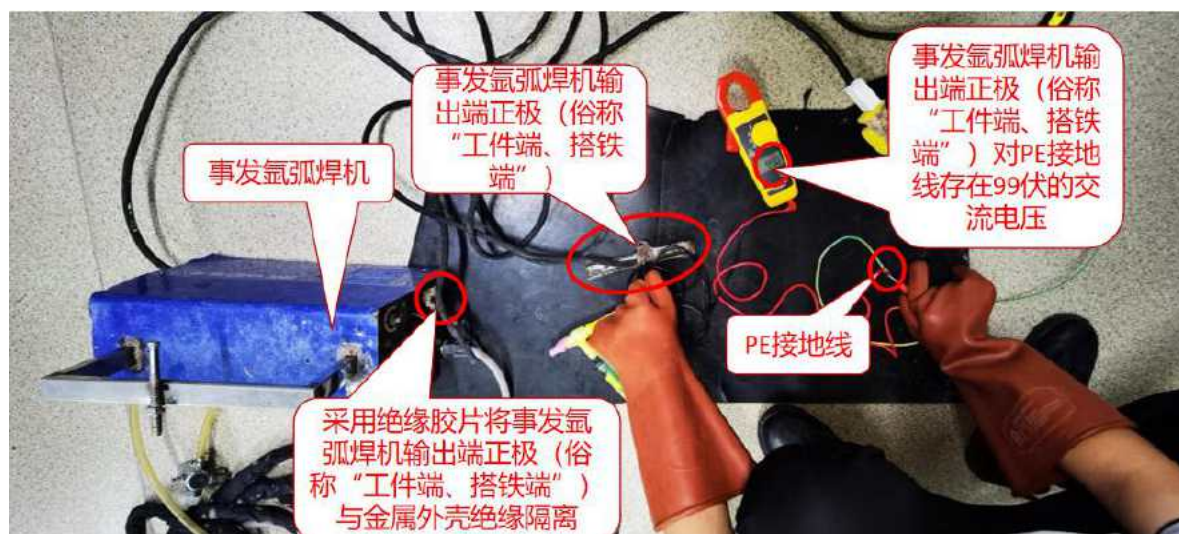
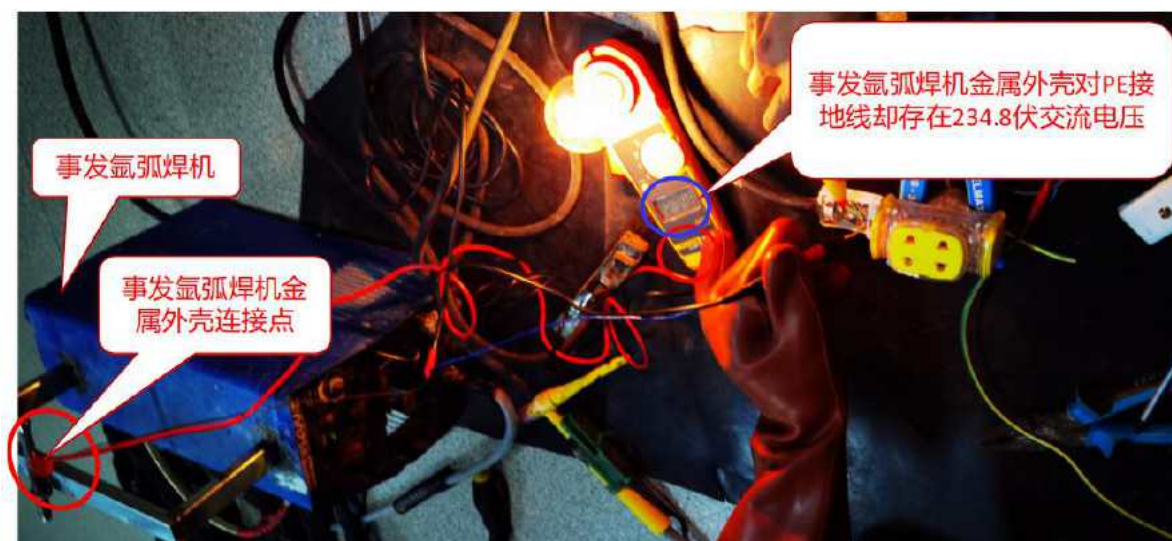
再采用绝缘胶片对该焊机输出端正极与该焊机金属外壳接触导通位置进行绝缘隔离后进行测试，测得该焊机输出端正极对 PE 接地线之间也存在 99 伏的交流电压，事发氩弧焊机金属外壳对 PE 接地线之间却存在 234.8 伏交流电压。（见图 26、图 27）

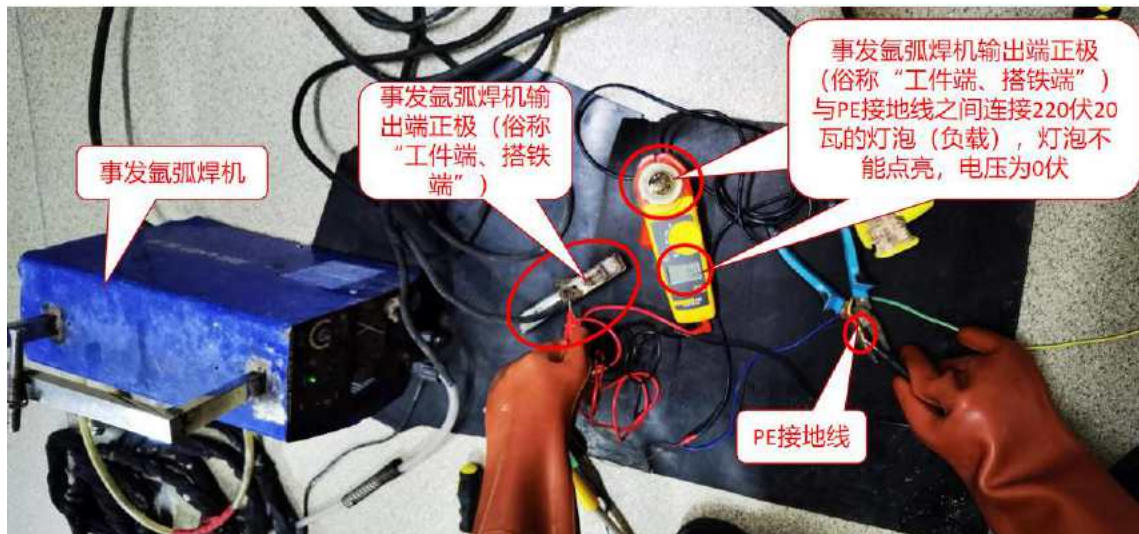
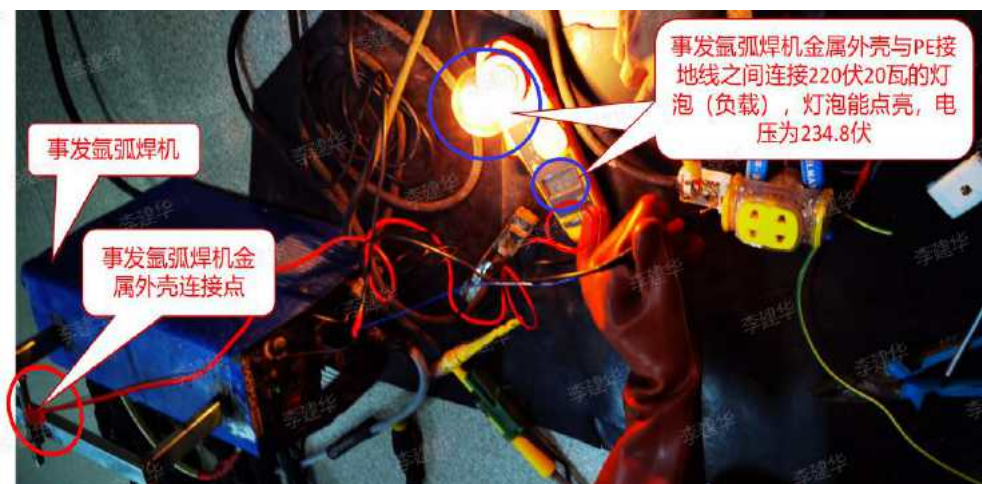
第二种情况的上述两种测试方法，当该氩弧焊机输出端正极与 PE 接地线之间连接 220 伏 20 瓦的灯泡（负载）时，灯泡仍不能点亮。当该氩弧焊机金属外壳与 PE 接地线之间连接 220 伏 20 瓦的灯泡（负载）时，灯泡却能点亮。（见图 28、图 29）

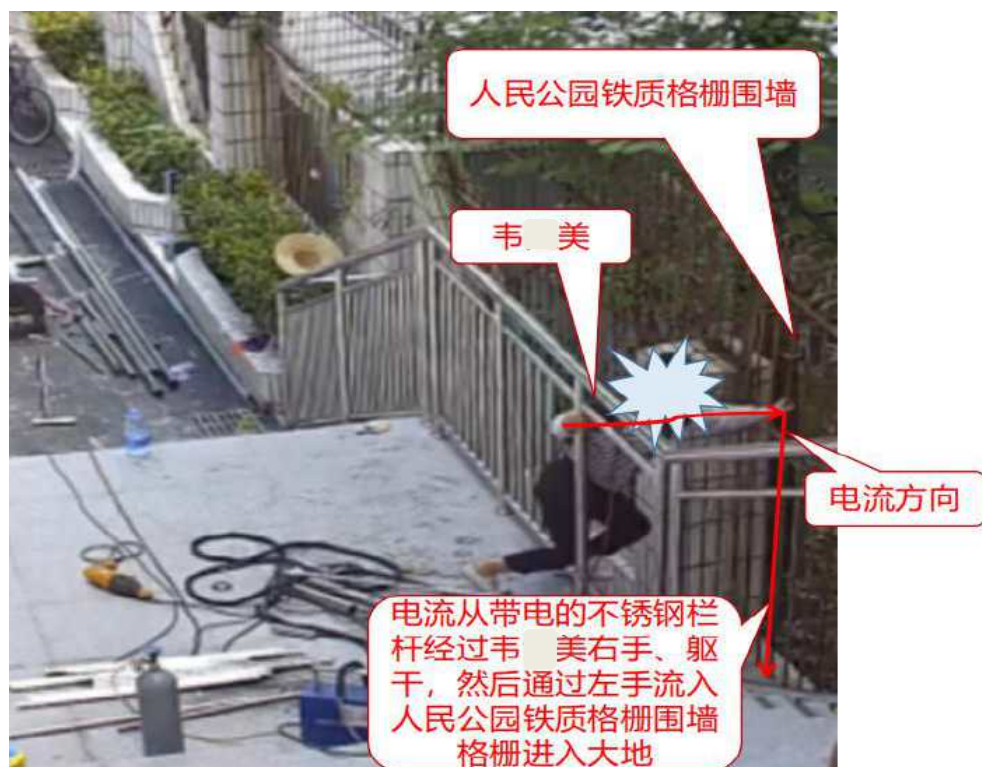
图 31 韦某美触电电流示意图

事发前，由于韦某美是站在无机绝缘材料大理石上进行焊接施工作业（就像踩在绝缘垫上），即便施工作业过程中韦某美手触碰到带电的事发不锈钢扶手栏杆，韦某美身上带有的 235 伏左右的电压，也不会有电流经过韦某美的身体流入大地，不会造成韦某美发生触电事故。但当韦某美左手抓住接地电阻为 3.02 欧姆的人民公园铁质格栅围墙格栅的一瞬间，电流立即就从带电的事发不锈钢栏杆经过韦某美右手、躯干，然后通过左手流入人民公园铁质格栅围墙格栅进入大地形成导通电路，导致韦某美触电后抢救无效死亡。（见图 31）
