# 吴川大山江吴川市新宇航五金加工厂 “3·19”一般淹溺事故调查报告

编制单位：吴川大山江吴川市新宇航五金加工厂 “3·19”  
一般淹溺事故调查组

编制日期：2023 年 10 月 25 日

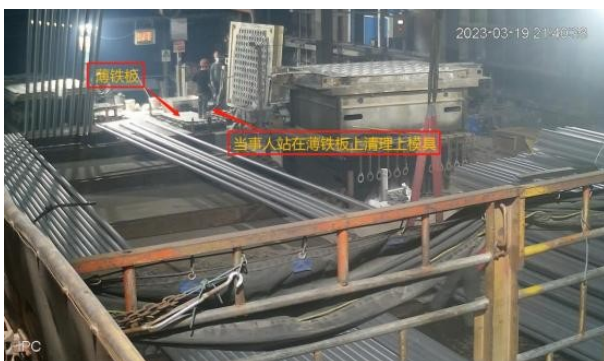
铸造工序作业完成后，按照操作规程，需用压缩空气喷枪对铝棒结晶器的上模具进行清理。因格栅板格栅间距过大，双脚踩踏和移动不便，邓金友将薄铝板铺在格栅板后站在其上上进行清洗作业，与邓扬辉相向而立。

图1 当事人站在薄铝板上清理上模具

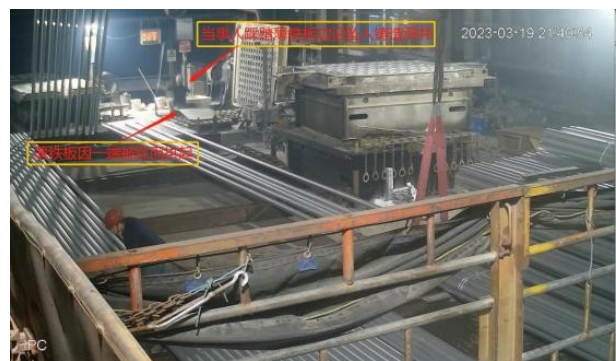
21时40分53秒，邓金友转身向左（铸造深井西边间隙）行走，邓扬辉几乎在同一时间向左转身离开清洗现场。

21时40分54秒，邓金友行走至铝棒结晶器下模具与铸造深井之间铺设的薄铝板上滑倒并跌落。

21时40分55秒，邓金友完全跌落入铸造深井。

图2 当事人坠入铸造深井的瞬间

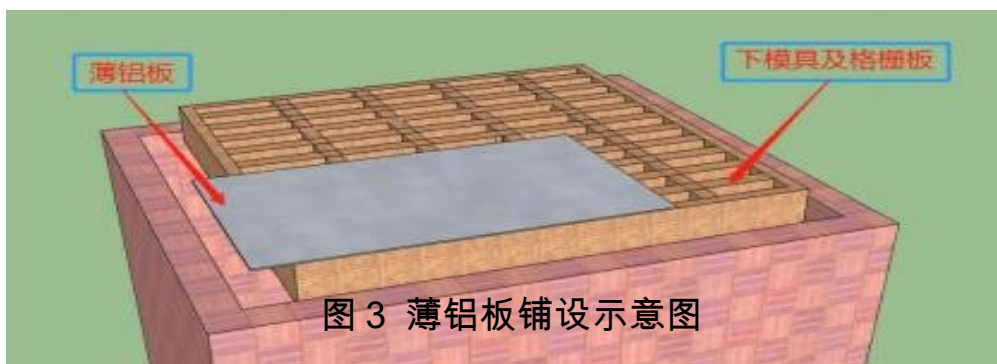
图3 薄铝板铺设示意图

邓金友，男，群众，新宇航五金厂熔铸车间放水部操作班当班班长，安全意识薄弱，事发当天，为了清理结晶器上模具时能便于踩踏和行走，将薄铝板铺置于格栅板上，导致作业时不慎踩踏左端悬空的薄铝板并跌落至深井，对事故发生负有主要责任。鉴于其已在事故中死亡，建议不再追究责任。

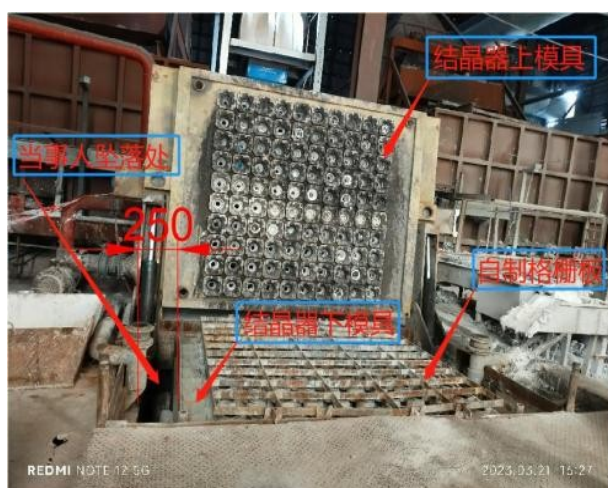
事故发生地点位于新宇航五金厂南端熔铸车间放水部。涉事设备为该公司铝棒铸造深井，铸造深井有效尺寸为：东西方向长 3200mm，南北方向宽 2800mm，地下深度为 14000mm。铸造深井上安装有铝棒结晶器(由上下模具组成)，下模具尺寸 2720mm ×2720mm，下模具东西方向与铸造深井两侧有较大间隙，其中西边间隙为 250mm，东边间隙为 230mm，下模具上沿纵横两个方向均布置有 10 排凸起的管模支座，管模支座上铺设格栅板(如图 4 所示)。生产过程中，下模具通过四根钢丝绳与电动卷扬机相连，依靠电动卷扬机的正、反转动作用来实现上升或下降过程，从而实现铝棒铸造成形生产全过程(如图 5 所示)。新宇航五金厂共有大小两套模具，根据产出铝棒的需要，选择使用其中一套。事故发生时，铸造深井上安装的是小模

图 4 铝棒结晶器形状

1.铸造深井本质安全、安全设施及措施存在缺陷，事发时，铸造深井上安装的是小模具，井口西边空隙宽达0.25米无

防护，深井高处坠落风险无防控，这是造成事故的直接原因之一。

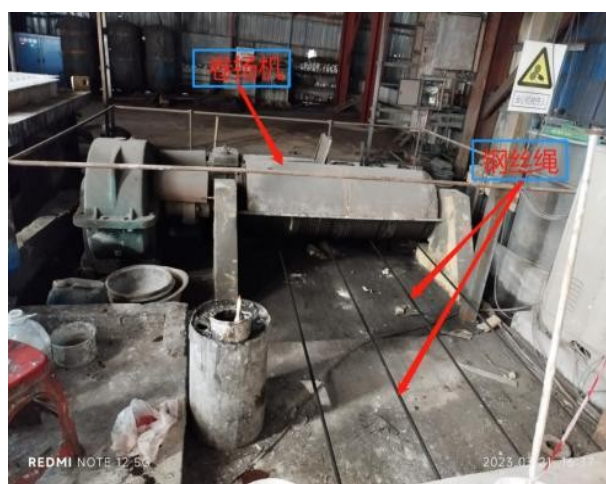
图 5 铝棒结晶器下模具升降机构
