# 安全事故调查报告

## 柳州市洪金汽车部件有限公司“7·26”一般机械伤害事故调查报告

来源：柳州市柳江区应急管理局 | 发布日期：2025-09-24 10:05

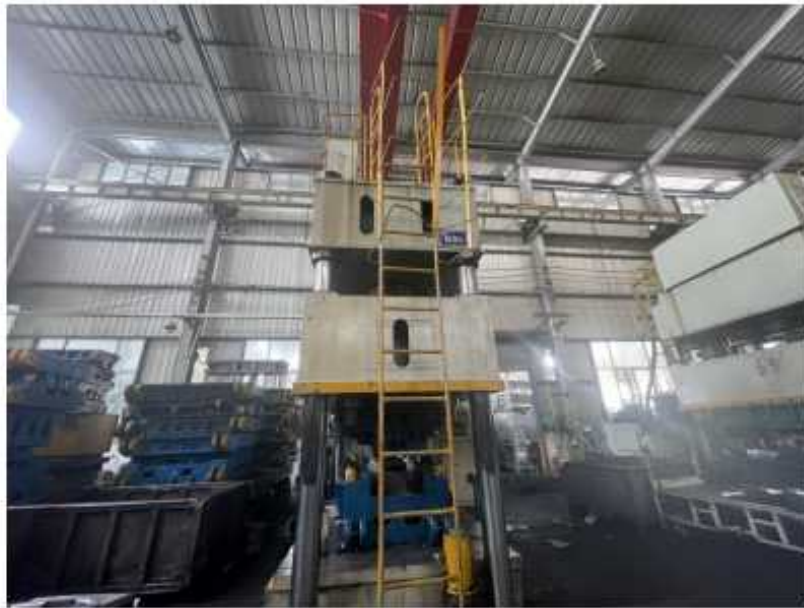
图1 发生事故的冲压1车间B05号油压机

1.事故地点位于柳州市柳江区新兴工业园兴福路18号，柳州市洪金汽车部件有限公司冲压1车间B05号油压机处。（见图1、见图2）

模具维修工杨某强安全意识淡薄，违反柳州市洪金汽车部件有限公司《钣金冲压模具维修操作规程》，在维修B05号油压机模具时，未关闭机床电源，未采用顶托支撑上机床。在打磨模具时上机床突然下滑，压住杨某强头部，导致其头部受伤经医院抢救无效死亡。

（一）柳州市洪金汽车部件有限公司要深刻吸取事故教训，要针对“7·26”事故，召开一次安全生产警示教育会；要强化安全管理人员的工作职责，加大现场监管的工作力度；强化和落实企业安全生产主体责任，教育和督促从业人员严格遵守公司的安全生产规章制度和操作规程，做好各类安全防护保障措施；特别是对从事模具维修作业的人员，要严格按照模具维修操作规程进行作业，要定期对维修人员进行安全教育培训，提高维修人员的安全意识和操作技能，及时消除生产安全隐患，杜绝类似事故再次发生。

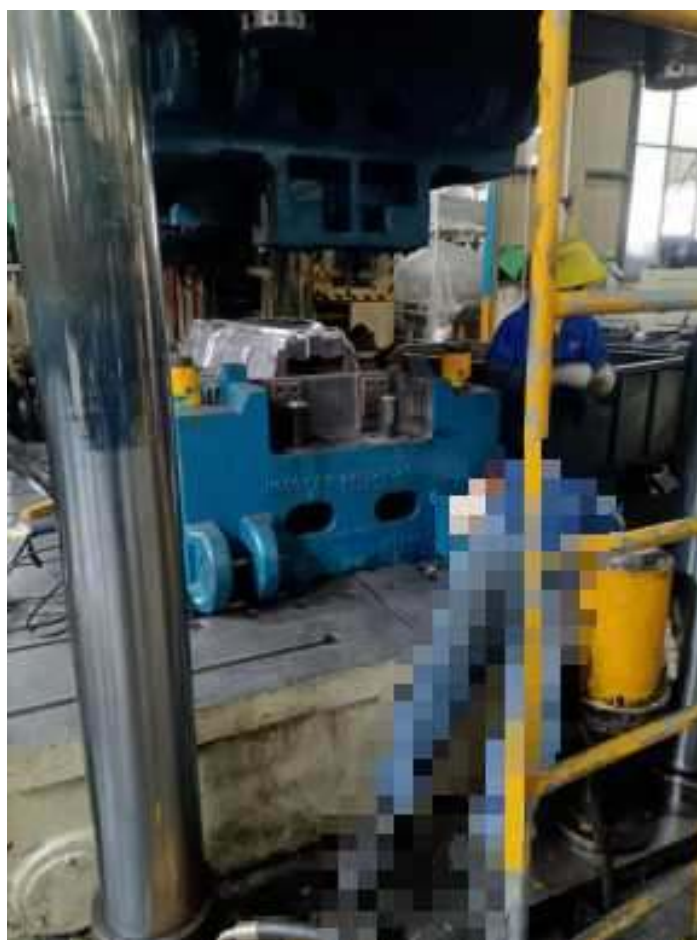
2.事故现场情况：模具维修工杨某强头部受伤，倒在冲压1车间B05号油压机下机床上。（见图3）
