【事故调查报告】安庆高新区安徽金善医药科技有限公司  
“8·7”燃爆事故调查报告

2024年8月7日上午10时15分左右，安庆高新区安徽金善医药科技有限公司生产车间一楼发生燃爆事故，造成4人受伤，直接经济损失195万元。

经现场勘查、专家技术分析，事故调查组认定，安庆高新区安徽金善医药科技有限公司“8·7”燃爆事故是一起因违章技改、违章动火导致的一般生产安全责任事故。

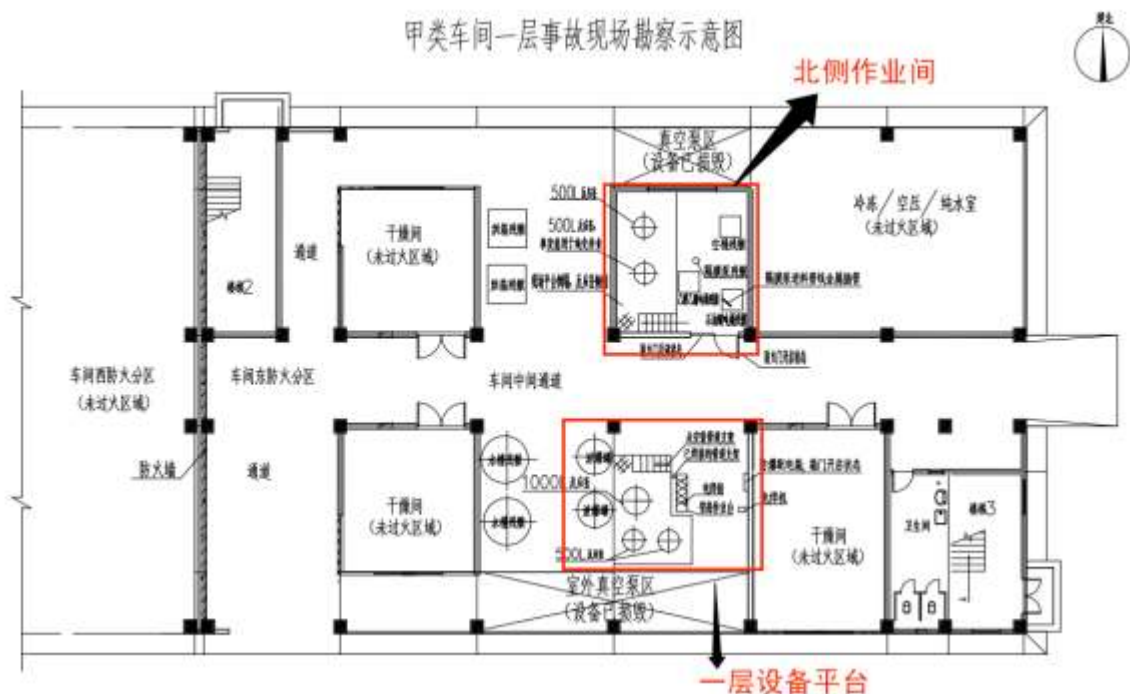
事故原始现场2处，均位于甲类生产车间（共3层，设东、西2个防火分区）一层东侧的防火分区内（如图所示），具体情况如下：

一层设备平台有1台1000L反应釜，2台500L反应釜（新增加），北侧设钢斜梯。平台框架东侧（靠近钢斜梯处）已经焊接上一只管道支架，平台东侧地面遗留电焊机、通风百叶窗、烧毁的安全帽等，电焊钳位于钢制作业台（高约1米）上，设备平台动火点附近遗留有未使用的焊条，平台钢斜梯上遗留一只未安装的管道支架。设备平台东边隔墙上的防爆电气箱门处于开启状态。平台南边为车间室外真空泵区（已经烧毁）、东边为封闭结构的干燥间，西侧是2台3000L泄爆罐及2台已经烧毁的塑料水槽，平台北侧为车间中间通道，中间通道北侧有一间封闭结构的作业间（即乙基三苯基溴化磷纯化作业现场）。

自7月31日起至事故发生时，企业在该封闭作业间内进行乙基三苯基溴化膦纯化作业（采用溶剂除杂）。根据事故现场勘查，事故导致该作业间内钢制设备平台过火倒塌；作业间地面遗留有3只已烧毁仅剩外部钢支架的吨桶；用于打料的隔膜泵及连接软管已经烧毁，仅余金属材质的管件及泵进料端金属插管，金属插管遗留在作业间门口附近的石油醚吨桶残骸内。该作业间北侧窗户烧毁，玻璃碎片飞溅至窗外7-8米处；窗外的车间室外真空设备已经烧毁；作业间南侧对开防火门一扇关闭一扇打开；作业间南侧墙面上的通风百叶窗已在事故中飞落。
