# 黄埔新龙“3·1”一般物体打击事故调查报告

广州市黄埔区生产安全事故调查组

2025 年 4 月

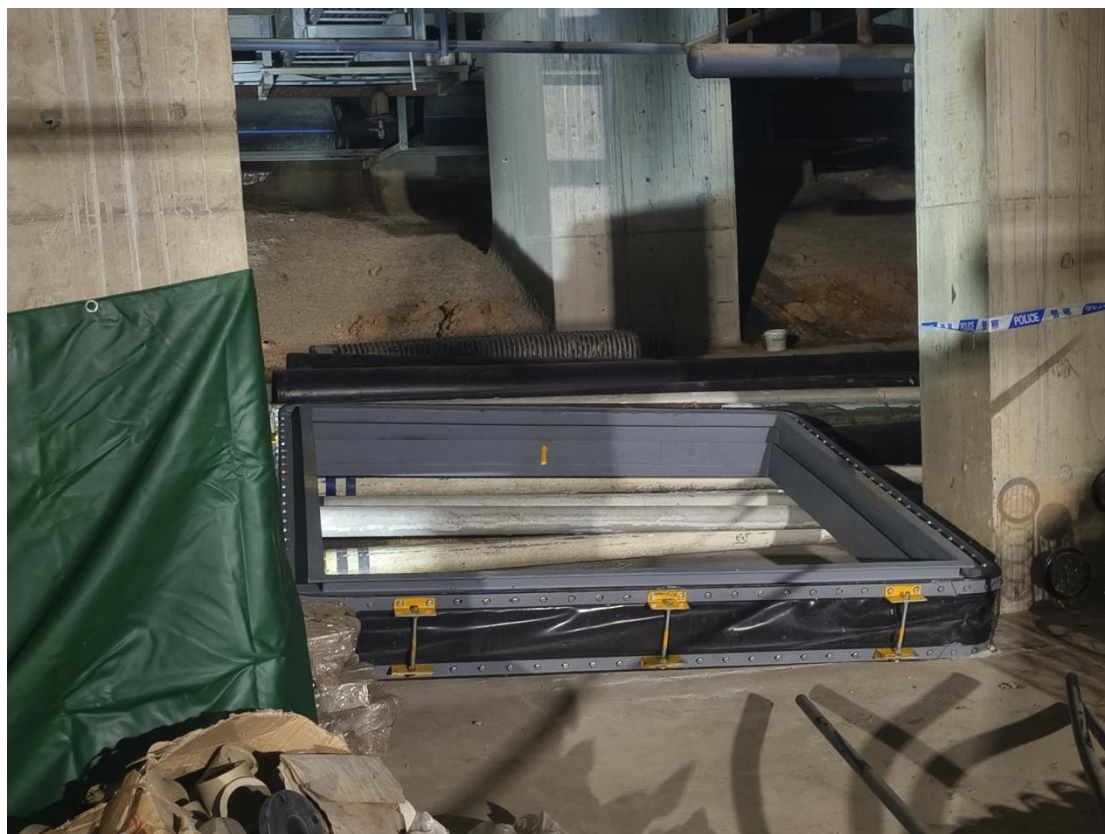
（1）事故现场位于福山一期#9 平台高架桥底部-5 米，事故所在区域层高 4.3m。

（2）事故现场摆放有一个锅炉布袋除尘器配套的膨胀节，膨胀节部分为金属材质，尺寸为 2400mm×2600mm×350mm（长×宽×厚），膨胀节为中空形式，重量约 450kg。

（4）膨胀节与北侧立柱之间地面有深度 2 条清晰的南北方向断续划痕，划痕长约 2m，膨胀节下西南部位地面有 2 条较深划痕。

（5）根据事发时现场照片显示，膨胀节周围原布置有多条 PVC 管线（约 20 根），岩棉板瓦片约 100 片，塑编织袋约 20 袋等杂物（因现场救援需要，已经移除）。

事故现场情况

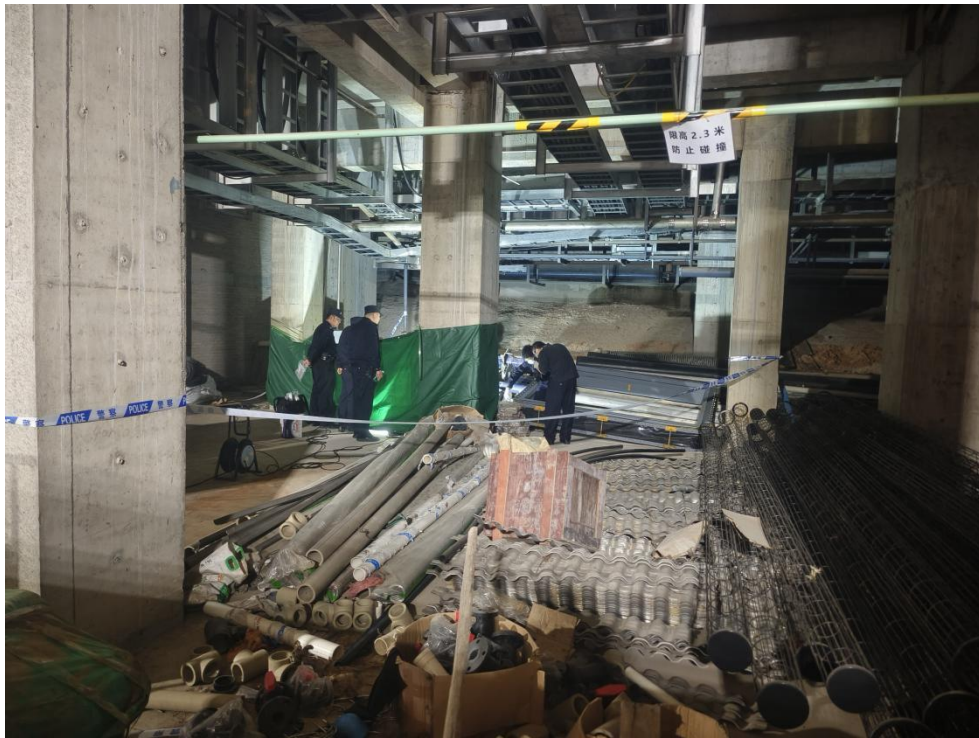
事故现场处置情况

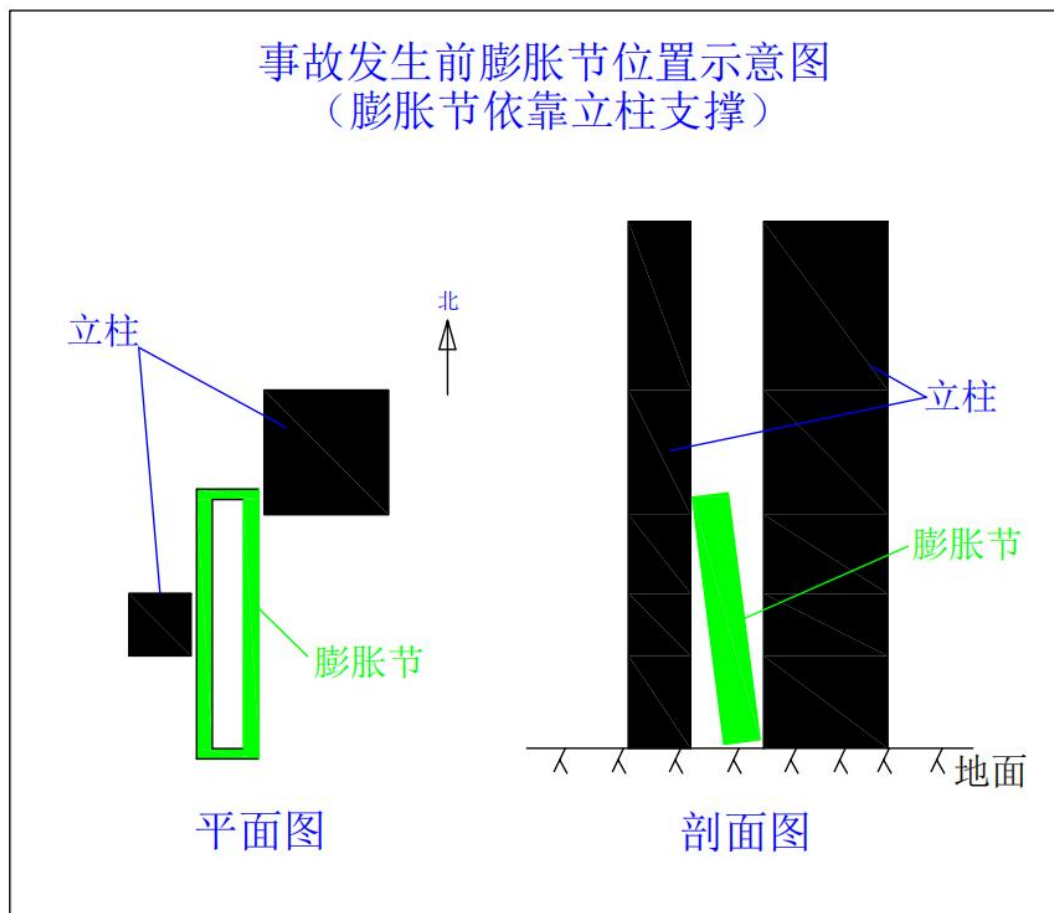
（3）膨胀节北侧有 2 跟立柱，一根（规格为 600mm×600mm）距离膨胀节 0.3m，另一根（规格为 1200mm×1200mm）距离膨胀节 2.5m。

事故发生前膨胀节位置示意图

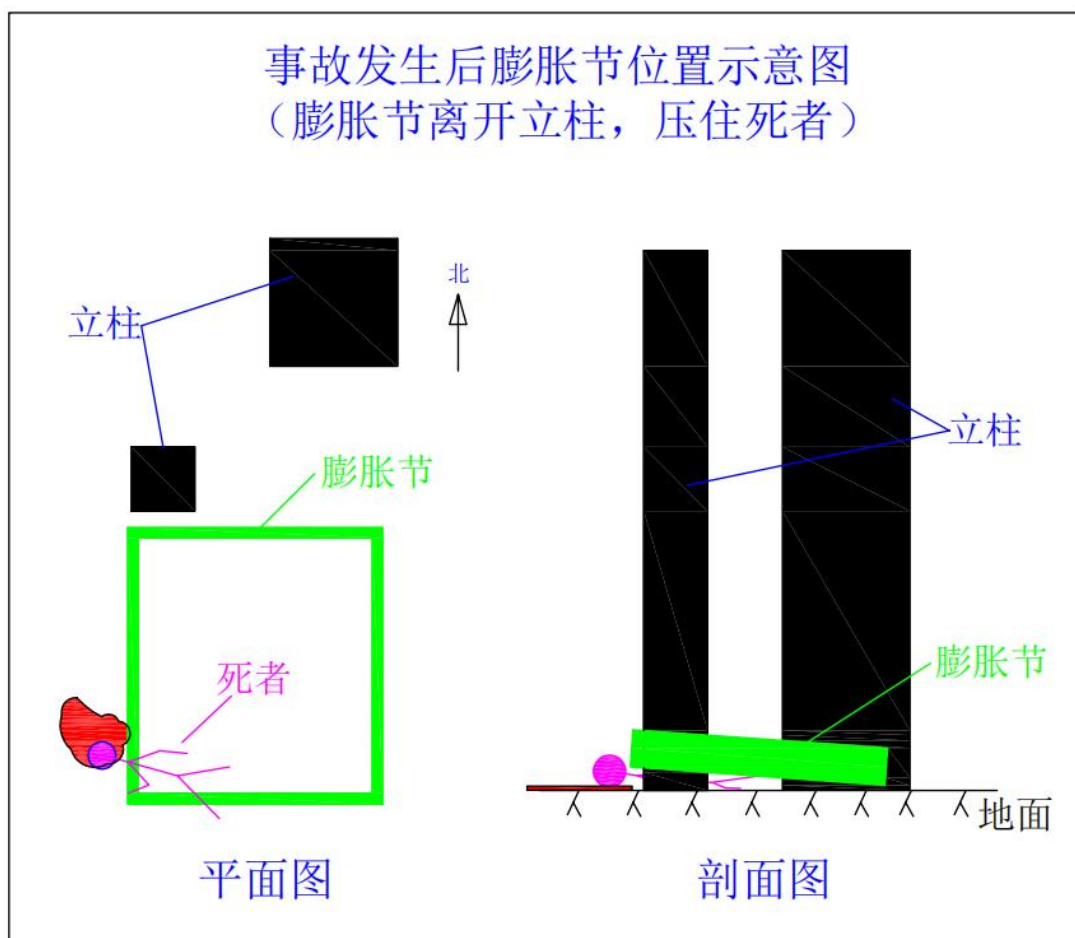
10 点 05 分左右，几人将膨胀节拖出约 1 米，膨胀节失稳突然向田\*\*方向倾斜，其他工人发现后立刻躲开，田\*\*躲闪不及被膨胀节砸中，膨胀节一头压着一堆钢管，一头落在地上，中间形成一个三角空间，田\*\*后颈被膨胀节砸中，跪坐在三角空间内，鼻腔流血。10 点 08 分左右，刘\*\*等人立刻拨打电话给安全员崇\*\*，10 点 10 分，崇\*\*到达事故现场，立刻拨打了 120 急救电话，随后，设备公司及福山公司人员陆续赶到现场。10 点 30 分左右，120 救护人员达到事故现场开始进行抢救，10 点 40 分左右，110 到达事故现场。11 点左右，120 救护人员确认抢救无效死亡。

事故发生后膨胀节位置示意图

本次事故中所搬运的膨胀节尺寸大，重量较重，需多人配合一起搬运。通达公司缺少搬运大件物品相关的安全操作规程，且未提前对膨胀节的重量进行测定，膨胀节的重量（450kg）超过现场搬运人员所规定的搬运重量总和（规定为50kg/人，实际搬运为6人，最高搬运重量为300kg），造成作业人员盲目施工、配合不足，从而引发事故。
