# 昆山张浦镇昆山惠盛实业有限公司“5·22” 一般机械伤害事故调查报告

2025年5月22日14时10分许，位于昆山张浦镇振兴西路750号的昆山惠盛实业有限公司发生一起机械伤害事故，造成1人死亡。

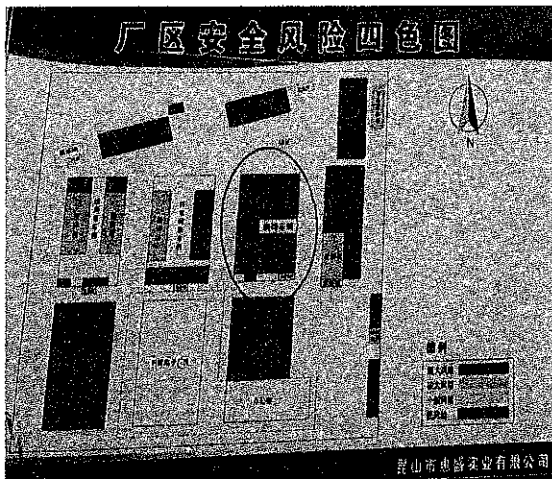
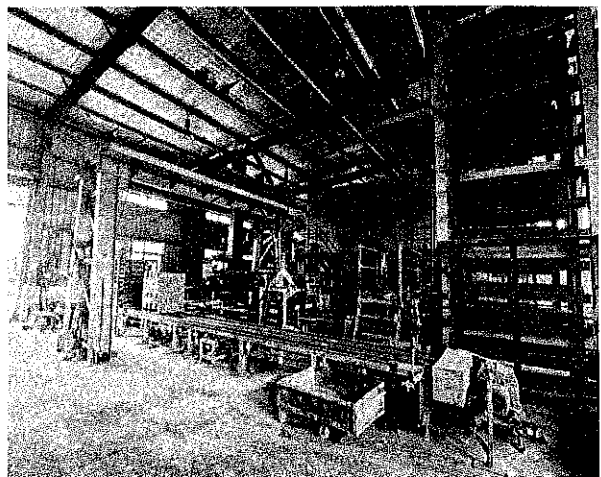
1. 事故发生位置为该公司厂区制砖车间的码垛机，现场设有码垛机、链式输送机、中控室等等。

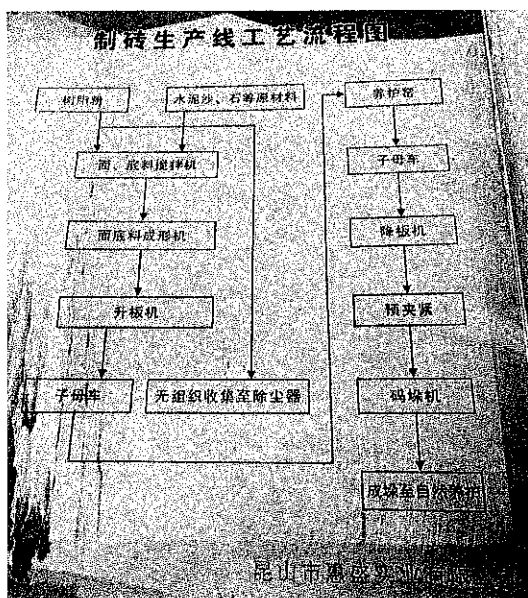
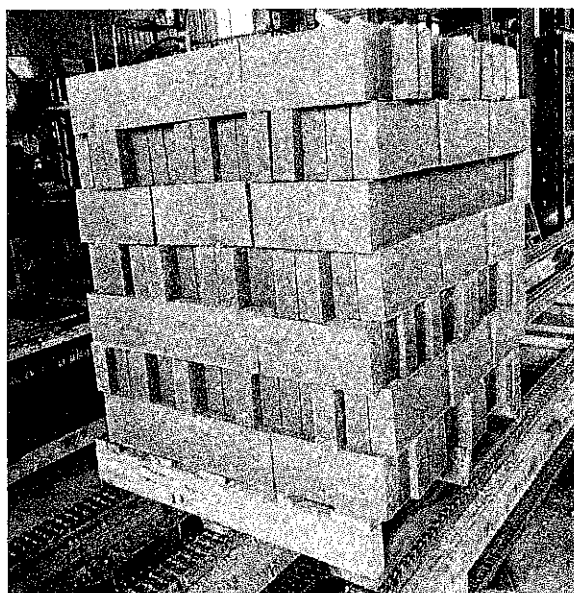
2. 事发现场勘查，制砖车间生产工艺及成品如下图。

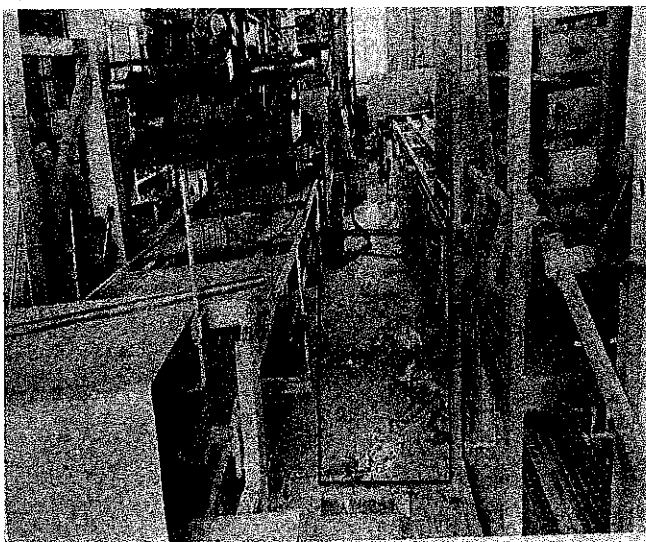
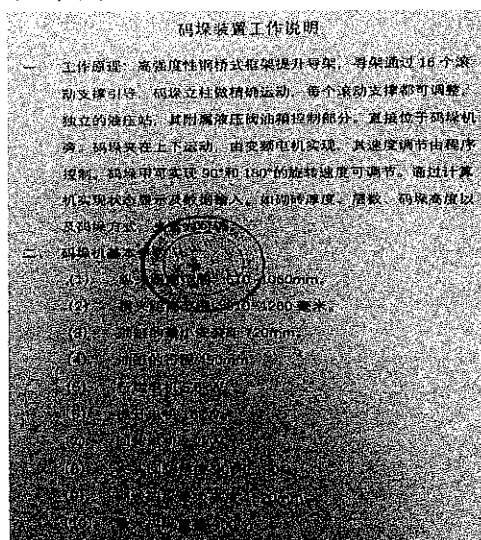
3. 通过询问了解到，码垛机上下行程约 1.5 至 2 米；事发现场勘查，事发后刘某某（死者）受伤倒地位置位于码垛机北侧；制砖车间相关设备均未设置声光报警联锁装置。

1. 严格落实企业生产安全主体责任。昆山惠盛实业有限公司要牢固树立安全生产红线意识，进一步强化企业安全主体责任，切实履行安全管理职责；要全面排查检查整厂机械设备的安全隐患、连锁装置，时刻保证设施设备完整好用；要如实告知各岗位的安全风险和应对措施，要进一步强化管理人员和外来人员的安全意识，提高对潜在隐患风险的认识，严格督促从业人员执行操

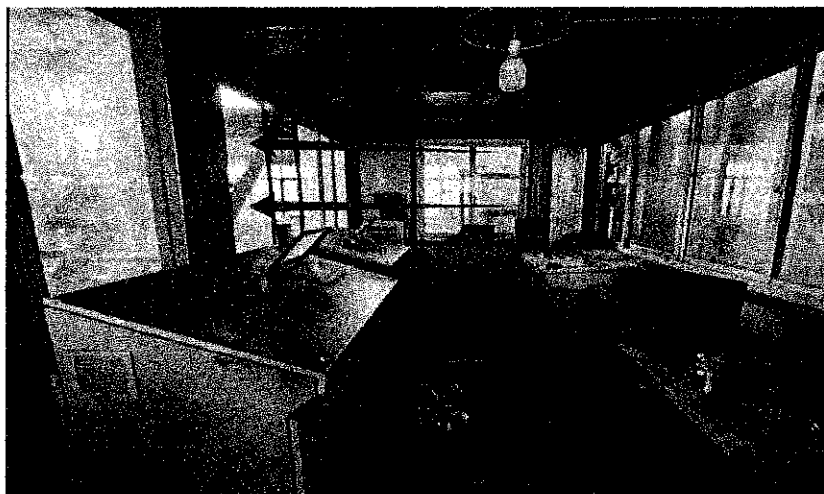
4. 事发现场勘查，控制室面向码垛机侧的观察窗被钢梯遮挡部分视线。
