## 崇左阳光名府项目“11·29”起重伤害事故 调查报告

2021-01-22 10:37来源：江州区应急管理局

2020年11月29日11时10分左右，在崇左阳光名府建筑工地发生了一起起重伤害事故，造成了一名工死亡。

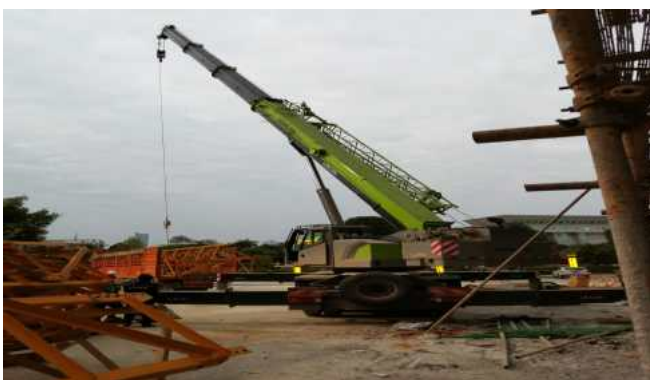
（五）事故现场勘验情况。2020年12月2日16时30分至17时40分，江州区应急管理局勘验人员对事故现场进行勘验，记录如下：1、事故发生时间：2020年11月29日11时10分左右；事故发生地点：崇左阳光名府项目部前广场；2、吊车车主廖丽华，司机石创峰；3、吊车承租方：广西南宁学鑫塔机租赁有限责任公司黎/4、2020年11月29日11时10分左右事故现场有关人员：卢双、冯文志、李焕明。5、发生事故塔机位置：塔吊第7节，塔机大臂加强杆呈三角状。6、钢丝绳捆绑位置：最末节第5个三角点，正放侧面横杆有两处划痕；7、经调查，该起事故的直接原因，在吊的塔机大臂发生侧翻。

图1.2020年11月29日，崇左阳光名府项目“11·29”起重伤害事故现场

事发当天，在吊装第三条大臂到车厢内时，学鑫塔机公司司索工冯文志未按规定进行捆绑钢丝绳，以防止吊装钢丝绳滑动位移的捆绑方式。致使卢双在货车车厢内用双手推塔吊大臂进行扶正作业时，塔吊在空中失去平衡，捆绑塔吊大臂的钢丝绳沿呈三角形的加强钢筋两边打滑，滑动行程约1米。造成塔吊大臂横向侧翻，卢双胸部被大臂挤压，后脑被撞击致死。

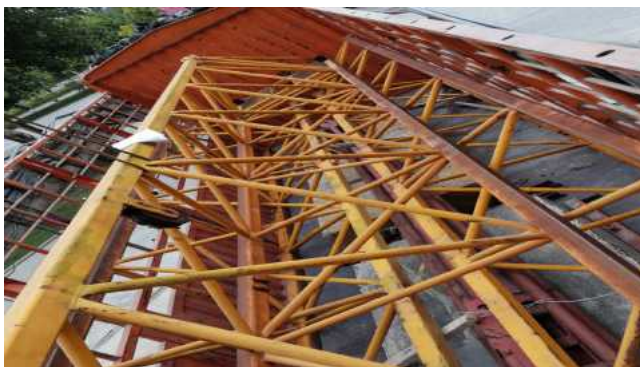
伤害事故现场局部图

图2.2020年11月29日崇左阳光名府项目“11·2
