## 海丰城东启林木业公司“4·4”一般机械伤害事故调查报告

2023-06-20 13:17 来源：海丰县应急管理局

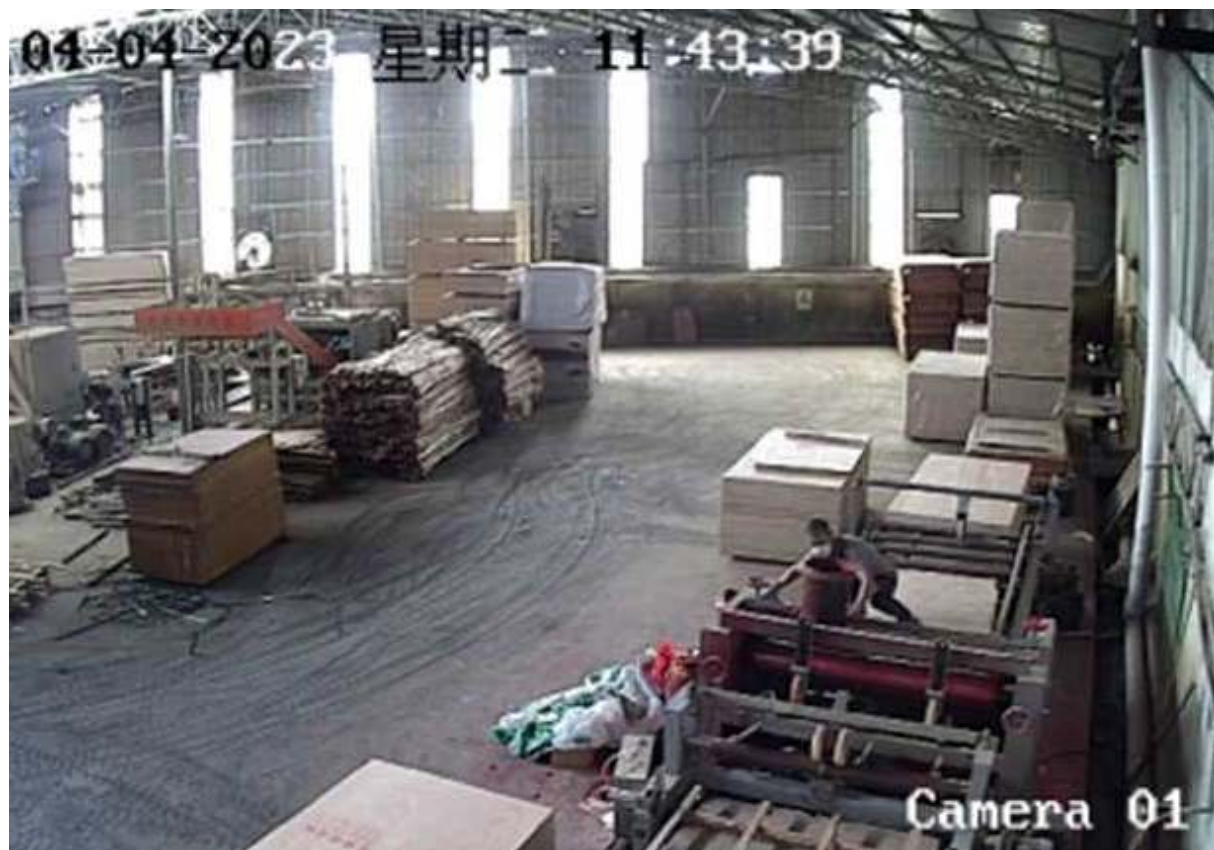
图1

2023年4月4日中午11点38分，龚\*余独自一人蹲在启林木业成品车间木板印板机送料滚筒上方的木板上，对木板印板机主机印字滚筒的一侧进行清理。11点43分，印字滚筒其中一侧已清理完，需要转动印字滚筒对另外一侧进行清理，龚\*余蹲在印板机送料滚筒上方木板上，伸出右手按通木板印板机旁边的控制箱启动电源，木板印板机随即启动，送料滚筒上的木板随着送料滚筒的转动逐渐进入印字滚筒，蹲在木板上的龚\*余在木板印板机启动瞬间失去平衡摔倒，双脚随着木板移动被卷入印字滚筒，龚\*余用双手

奋力按住木板印板机以避免其双脚被继续卷入，并大声呼喊。因为是临近下班时间，从排版车间巡场到成品车间的林\*友刚好听见龚\*余的尖叫声，立即跑近龚\*余，关闭控制箱设备电源。随后，林\*友尝试通过转动木板印板机的高度调节手轮升高印字滚筒，但因调节幅度有限无法将龚\*余救出，便立即跑到排版车间叫来机修工朱\*科，两人各自站在木板印板机两端，再次尝试通过转动印字滚筒两侧的高度调节手轮，升高印字滚筒施救未果，林\*友便与朱\*科商量用风割机将印字滚筒切割掉。11时47分，朱\*科从机修房拿来风割机，开始对印字滚筒开始切割，其他闻讯先后赶来的工友找来木方，将木方插入印字滚筒底部往上撬，11时58分，印字滚筒两端被切割开，众人合力将龚\*余从印字滚轮拉出，成品车间主管庞\*刚将龚\*余抱到启林木业私家车上，随后将其送往海丰县中医医院抢救。到达海丰县中医医院后，由中医医院医生对龚\*余进行包扎治疗，随后中医医院又将龚\*余转送至海丰县彭湃纪念医院做进一步救治。（见图1、图2）

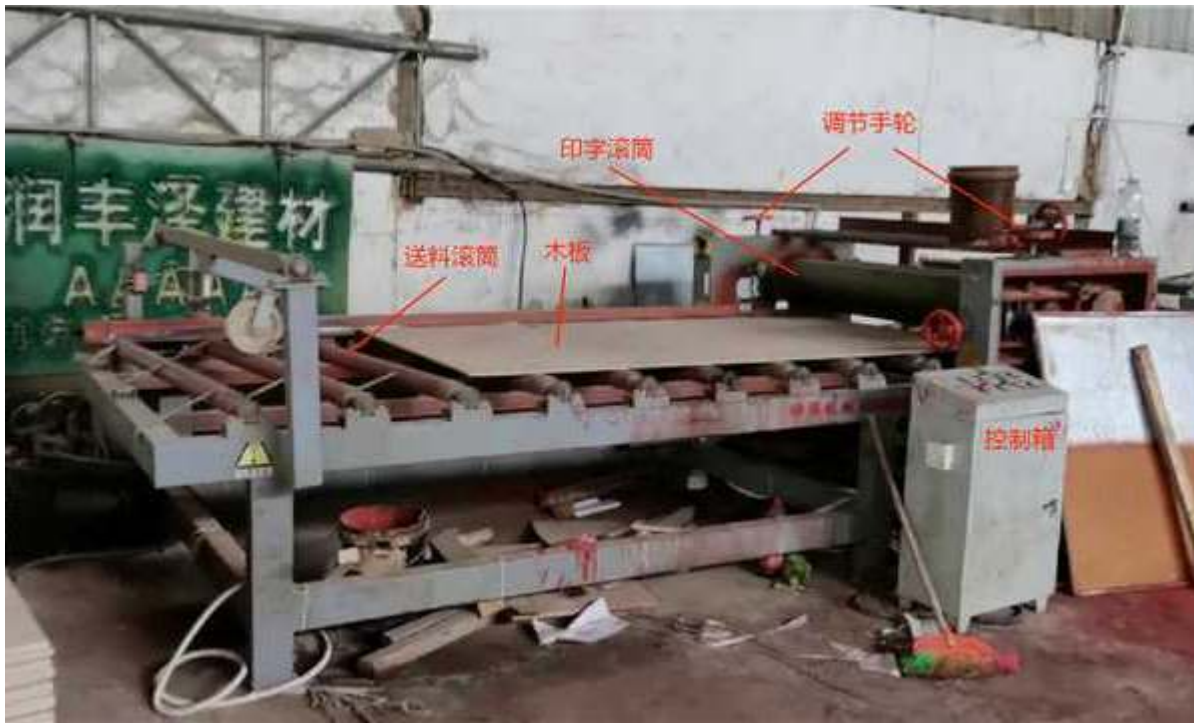
图3

事故现场位于海丰县启林木业有限公司成品车间木板印板机，木板印板机由送料滚筒和主机两部分组成。主机上装有印字滚筒，两端各有一个可调节印字滚筒高度的手轮，印字滚筒长度约1.5米，直径约0.3米，主机高度约1.2米。印字滚筒右侧设有木板印板机的控制箱，送料滚筒上方有一片木板。事故发生处的木板印板机其中一个印字滚筒已被切割拆卸下来。车间作业环境照明充足，未发现其他异常情况；木板印板机上或其旁边未见设置明显的安全警示标志。（见图3）

一人对木板印板机进行清理，该公司没有安全生产管理人员及时发现并制止和纠正其违反木板印板机操作规程的行为；**二是对从业人员安全生产教育和培训不到位**，公司没有开展木板印板机安全操作规程的教育和培训，从业人员安全意识淡薄；**三是未在木板印板机上或其操作场所设置明显的安全警示标志。**

要深刻汲取事故教训，严格遵守《中华人民共和国安全生产法》等有关法律法规规定，认真落实安全生产主体责任，组织制定并实施本单位安全生产规章制度和操作规程

程；组织建立并落实安全风险分级管控和隐患排查治理双重预防工作机制，督促、检查本单位的安全生产工作，及时消除生产安全事故隐患；按照规定设置安全生产管理机构或者配备安全生产管理人员；配备具备相应安全生产知识和管理能力的主要负责人和安全生产管理人员从事相应岗位；加强对从业人员的安全生产教育和培训。
