# 昆山开发区鸿雁路北侧、丁香路西侧地块（F16 车间、F18 研发车间等）新建工程“4·27”一般物体打击事故调查报告

2025 年 4 月 27 日 13 时 50 分许，位于昆山开发区鸿雁路北侧、丁香路西侧（F16 车间、F18 研发车间等）地块建设项目工地发生一起物体打击事故，造成 1 人死亡。

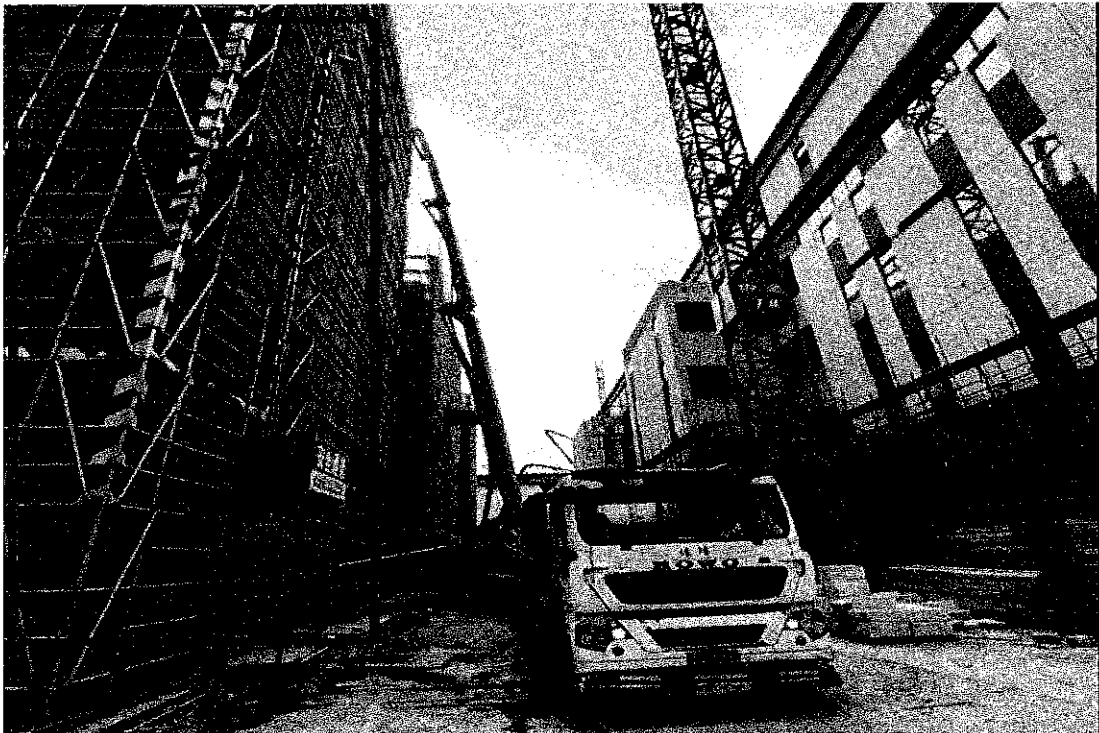
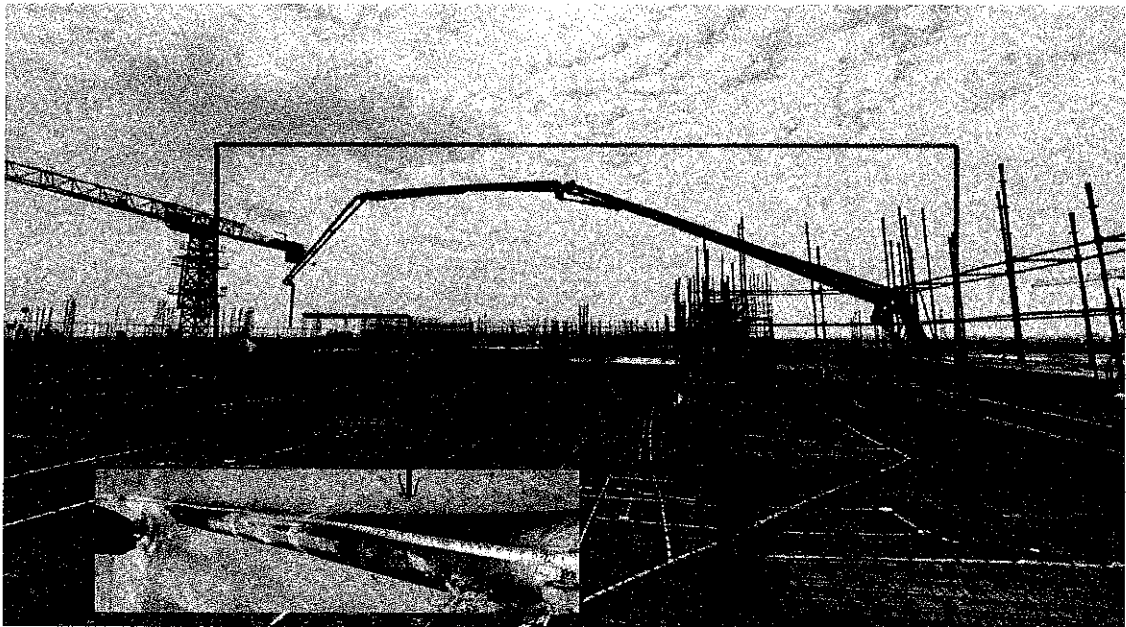
1. 经现场勘查，事故发生点位于F18栋研发办公楼顶层（6层）屋面9-13/A-H轴区域。

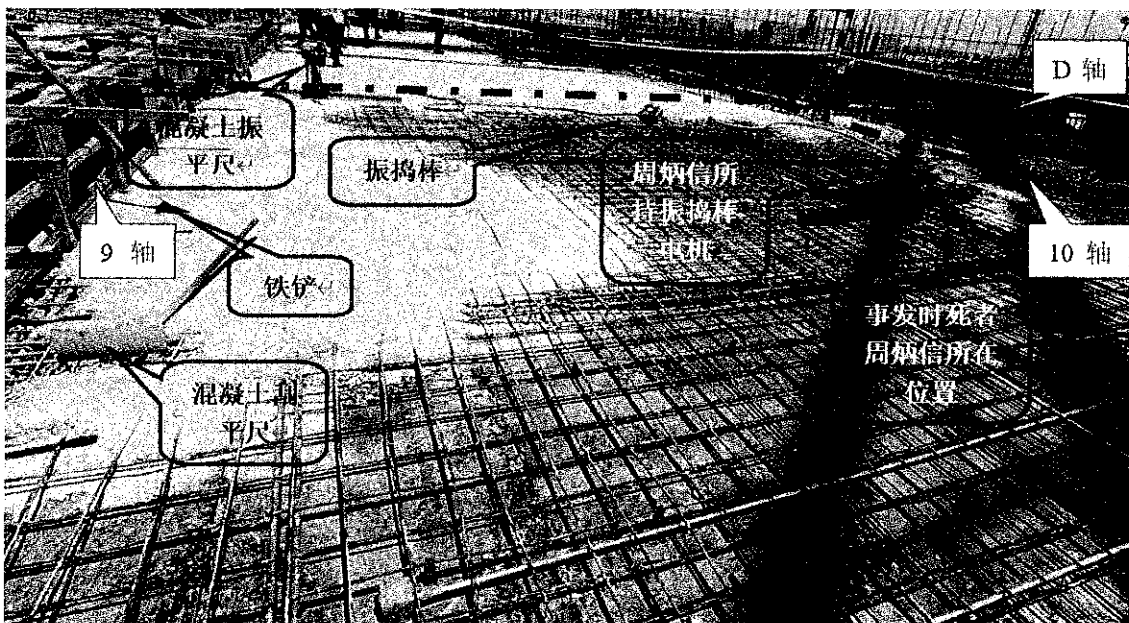
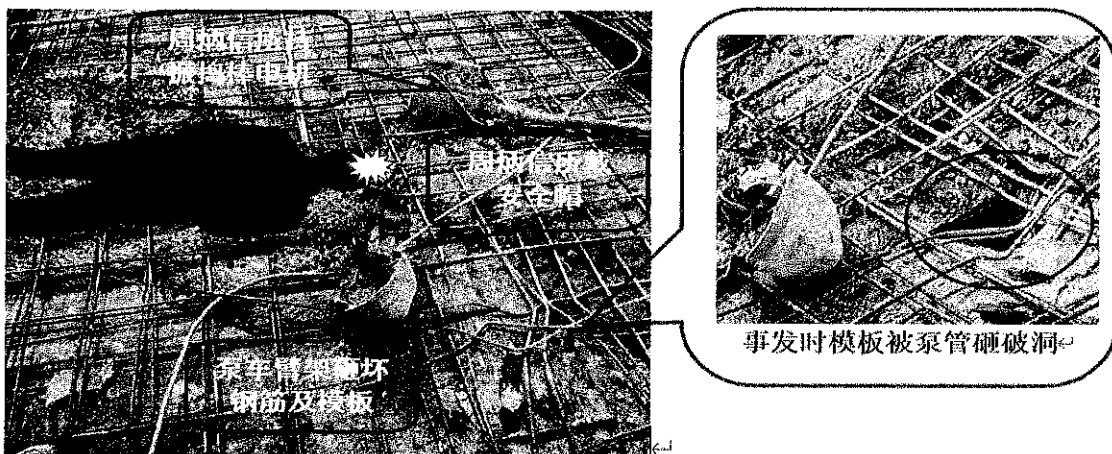
2. 现场技术勘查，涉事 F18 幢总高 6 层，在顶层屋面 9-10/C-D 轴区域：有 2 台混凝土振捣棒、1 台混凝土振平尺、1 把混凝土刮平尺、1 把铁铲；1 只黄色安全帽（死者周炳信所戴）左前方已开裂右侧凹陷；安全帽东侧约 0.3 米处屋面钢筋已扭曲变形，模板破损严重凹陷破洞，可见此处受到了泵车臂架泵管的剧烈撞击。

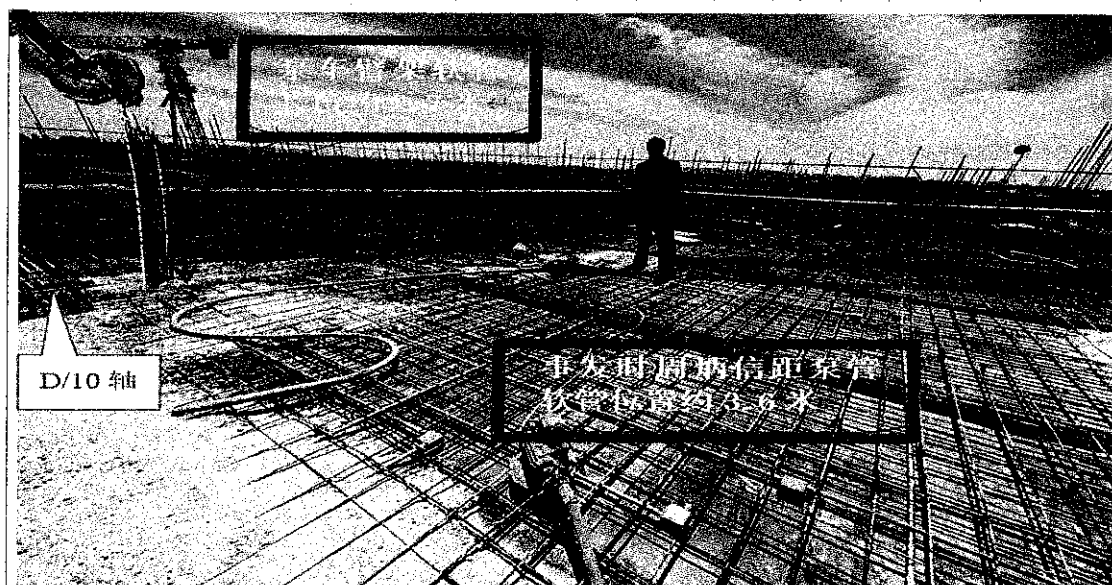
3. 死者与泵管位置关系情况：经现场查验和问询，事发时周某某（死者）所站位置，位于泵管软管混凝土输送点 D/10 轴附近西南侧约 3.6 米；经测量，泵管软管长度约 2.7 米，技术组分析，事发时周某某所在位置，处于泵管的软管半径外。

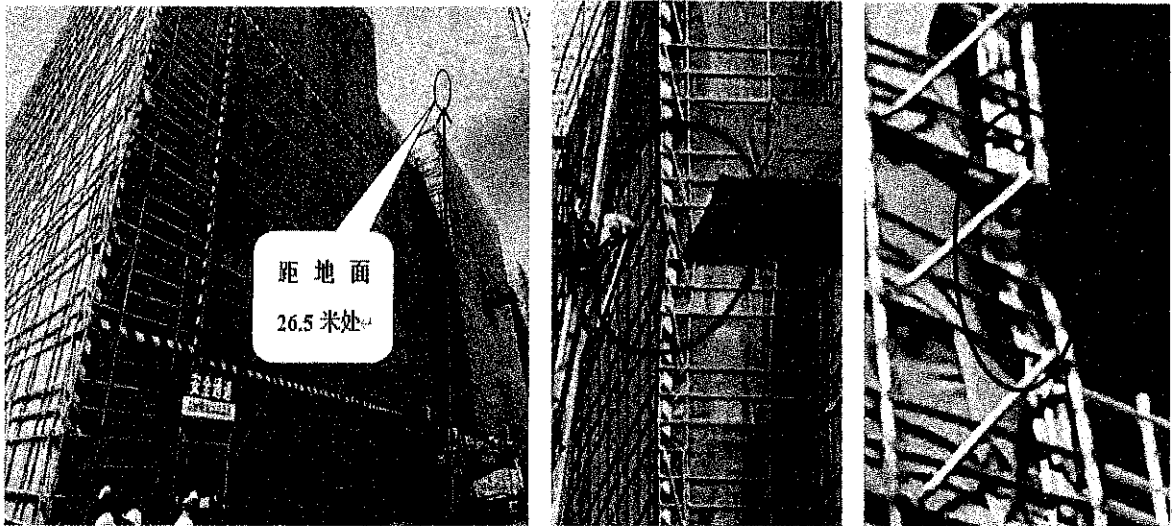
4. 现场技术勘查，F18 幢北立面脚手架转角位置高度约 26.5 米处，脚手架立杆明显向内变形凹陷，结合问询情况，事发时该处脚手架受到了泵车臂架的撞击，外脚手架破坏情况如下图。

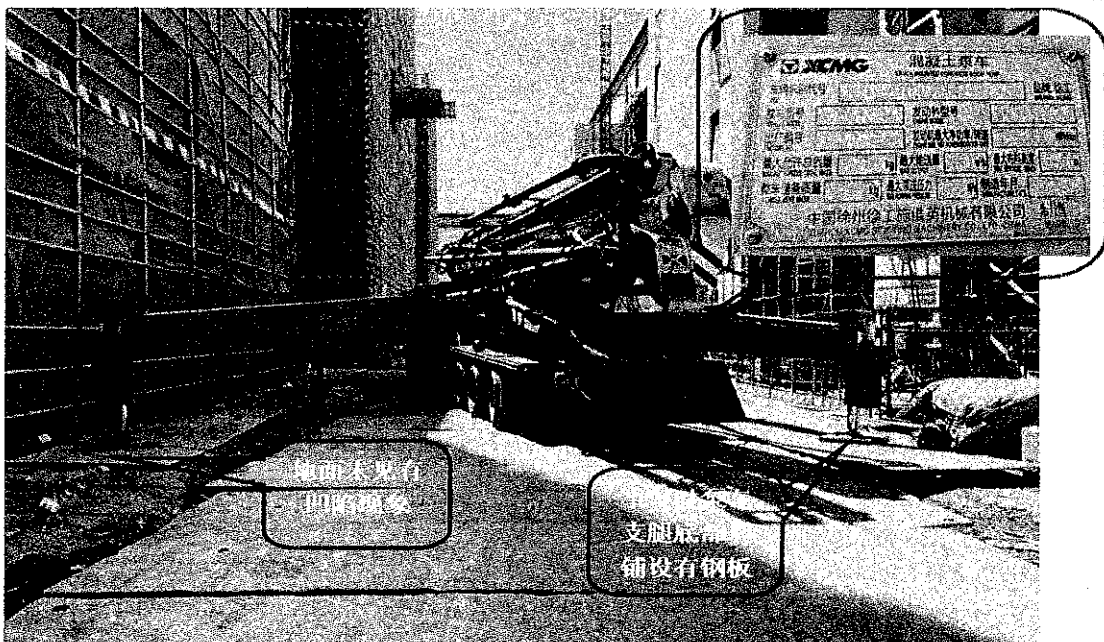
5. 现场技术勘查，涉事混凝土泵车情况：该车辆所属单位为昆山市佳玮混凝土有限公司，2023 年 4 月 14 日注册登记，牌号为苏 EWU513；车辆由徐州徐工施维英机械有限公司制造，2022 年 12 月 22 日出厂，其型号为 XZS5550THBZ，总质量 55000Kg，最大输送量 180m<sup>3</sup>/h，最大布料高度 68.1m，最大泵送压力 12.4Pm。事发时，泵车有入场检查，检查的意见为合格。

1. 技术组委托上海市建筑科学研究院有限公司对事发后泵车进行质量安全检查，并对泵车运行情况进行试验。检查结果反映：前支腿位置传感器未接无效；空载试验时，支腿支撑在规定位置布料臂全展开并呈水平状态，布料臂末端软管每隔 15min 下降 170mm，明显超出标准要求，臂架油缸、油缸密封件、液压管路有故障等等。技术组表示，虽存在这些故障，但都不是事故发生起因故障，与事故发生没有直接的关联性。

2. 技术组委托涉事泵车生产厂家进行技术检查。经泵车生产厂家徐州徐工施维机械有限公司对事故泵车进行技术检查并提供《关于昆山佳玮车辆机械诊断的告知函》。诊断结论为：事发车辆臂架传感器损坏，会导致智能臂架失效，臂架跳动量可瞬间由 30cm 增大到 100cm 以上，可能会导致意外事故发生。同时指出：涉事泵车购买为 2023 年 4 月 10 日，质保期为一年时间，目前所有零部件已出保修期。技术组笔录泵车使用单位昆山市佳玮混凝土有限公司，表示涉事泵车过质保期，但有车辆年度检测和保养记录，最近一次年度检测时间为 2025 年 4 月 14 日。

专家组认定：因泵车臂架传感器损坏致使智能臂架失效，或泵车系统偶发故障，导致臂架突发剧烈跳动，造成泵管在失控状态下，意外砸伤人员。

3. 加强安全事故警示教育工作。昆山市住建局要督促昆山市佳玮混凝土有限公司对所持有的泵车，邀请生产厂家技术人员上门进行维保并形成检维修机制；并举一反三，督促全市持有泵车的混凝土公司开展自检、维保和事故警示教育；市住建局、开发区管委会要将此次事故通报给辖区各工程参建企业，进行事故警示教育，督促相关企业要深刻吸取本次事故教训，举一反三，进一步强化对员工的事故警示、培训工作，切实落实“安全晨会”和“安全日志”等制度，对施工现场要加大巡查检查力度及频次，防止类似事故再发生。

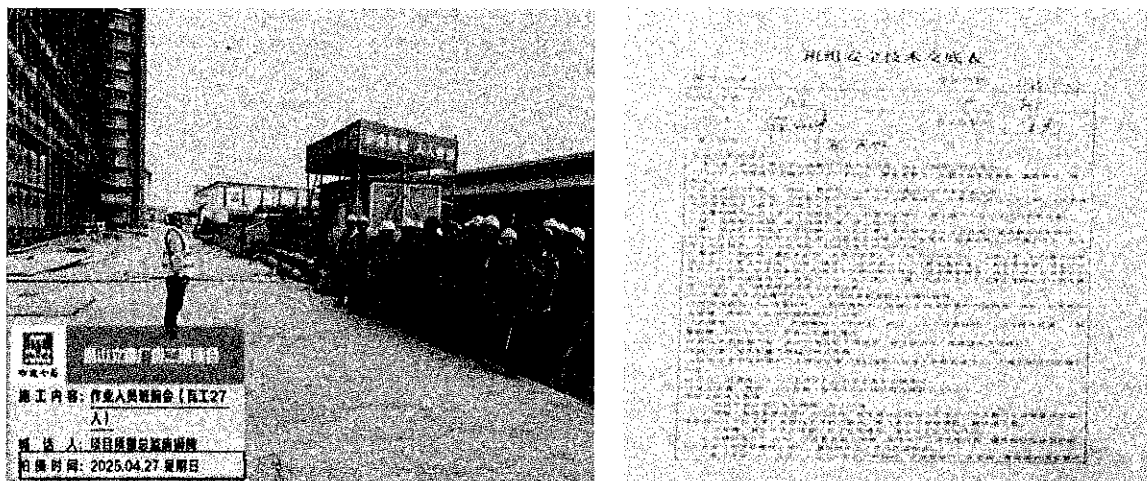
7. 经现场勘察和笔录询问，涉及人员的安全教育和安全防护用品发放均已开展：死者周某某于 2025 年 2 月 13 日进场并已按规定完成岗前三级安全教育培训和安全交底；项目部已按规定向周某某等工人发放安全带、安全帽有发放记录；4 月 27 日有项目晨会教育；事发时，周某某已按规定佩戴安全帽，安全帽检测合格。

2. 死者安全帽同批次鉴定：经查验，事发时死者佩戴的安全帽左侧破裂严重，右侧有明显凹陷，帽箍破损脱落；该安全帽生产厂家为镇江众科安全防护用品有限公司，生产日期为 2023 年 2 月，有效期 30 个月，处于有效期内。由于安全帽已经损坏严重，根据安全帽显示信息在现场找寻同厂家、同型号、同年份，

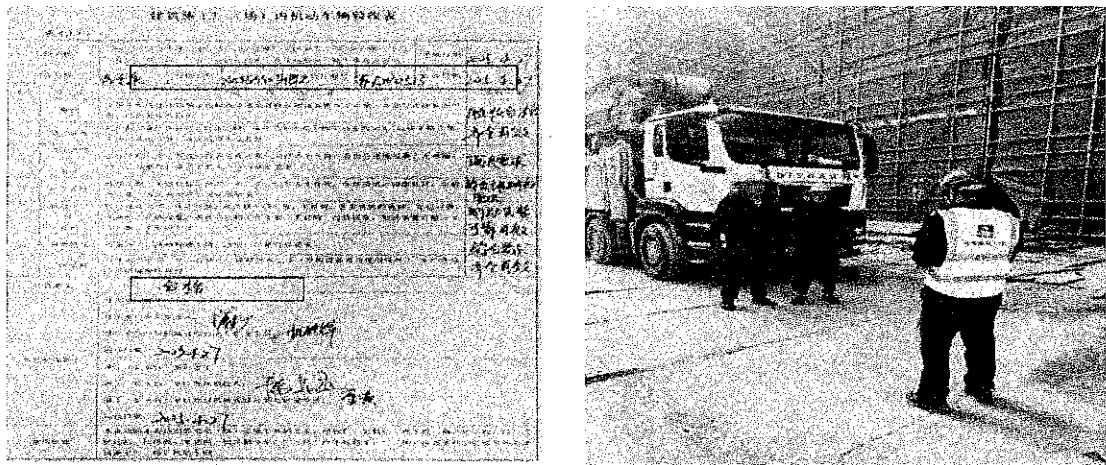
8. 事发泵车进场检查和人员交底情况。经查，2025 年 4 月 27 日上午 8 时许，该泵车进场后，施工单位对该车辆进行了进场查验和操作人员进行了简单安全技术交底；经查，2 名泵车操作人员陈某某、周某某均持有建筑混凝土泵操作工特种作业证书。
